改善箇所説明図

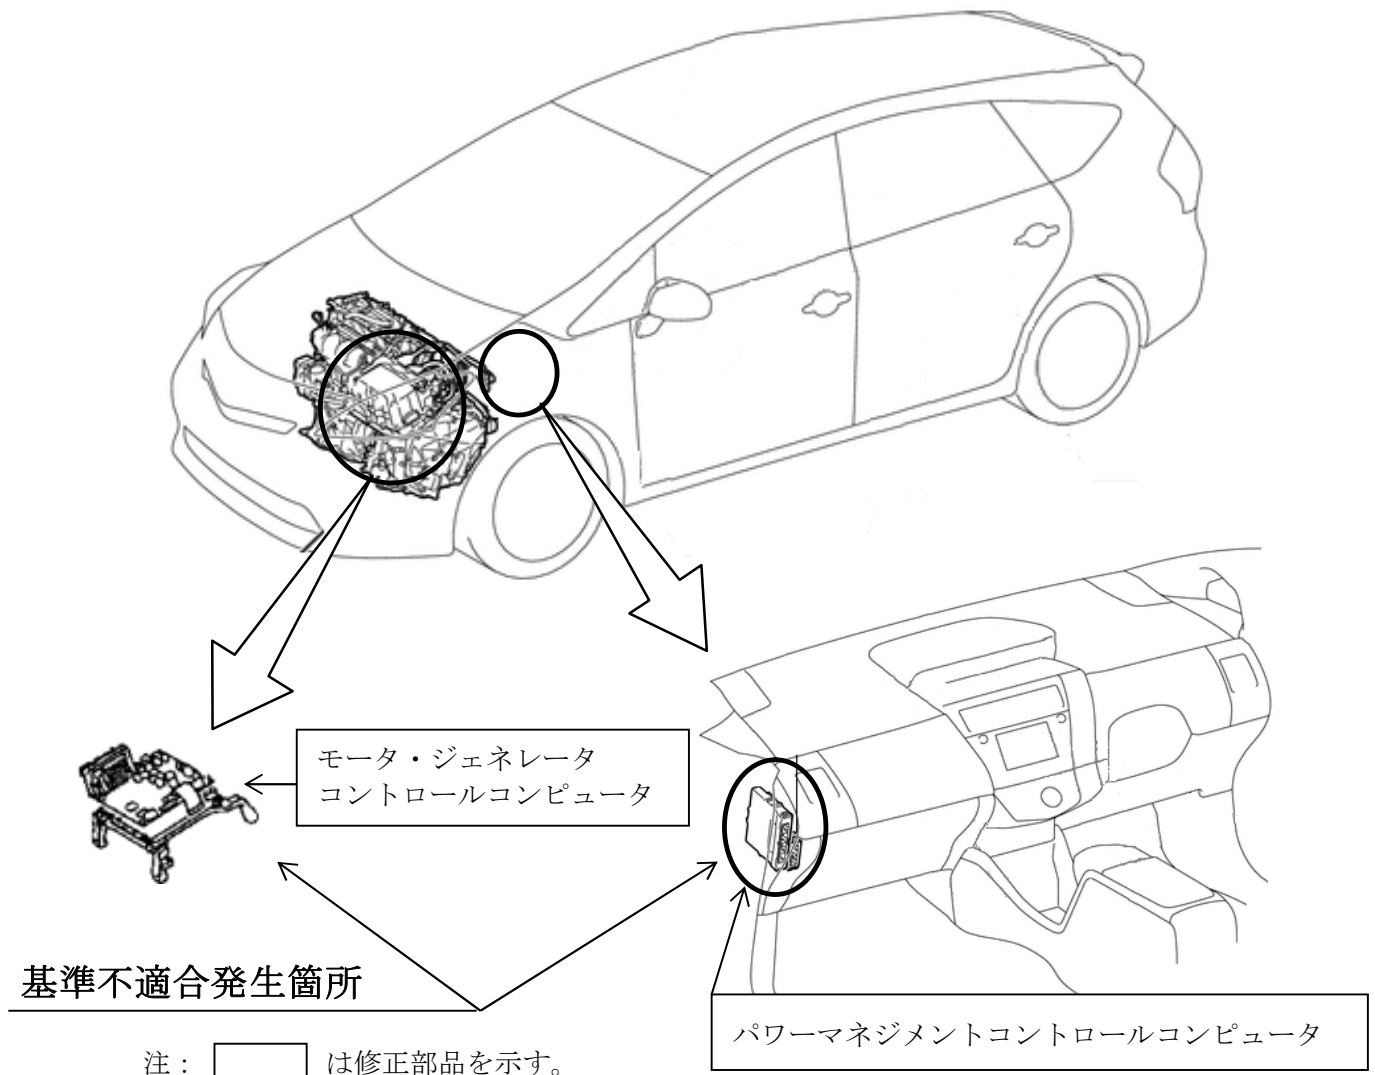
ハイブリッドシステムにおいて、制御ソフトが不適切なため、電力変換器（DC-ACインバータ）の昇圧回路用素子が熱応力で損傷することがある。そのため、警告灯が点灯しフェールセーフのモータ走行となり、素子損傷時に電気ノイズが発生した場合には、ハイブリッドシステムが停止し、走行不能となるおそれがある。

全車両、制御ソフトを対策仕様に修正する。

制御ソフト修正後に素子が損傷して警告灯が点灯した場合は、電力変換器のモジュールを無償交換する。
