改善箇所説明図

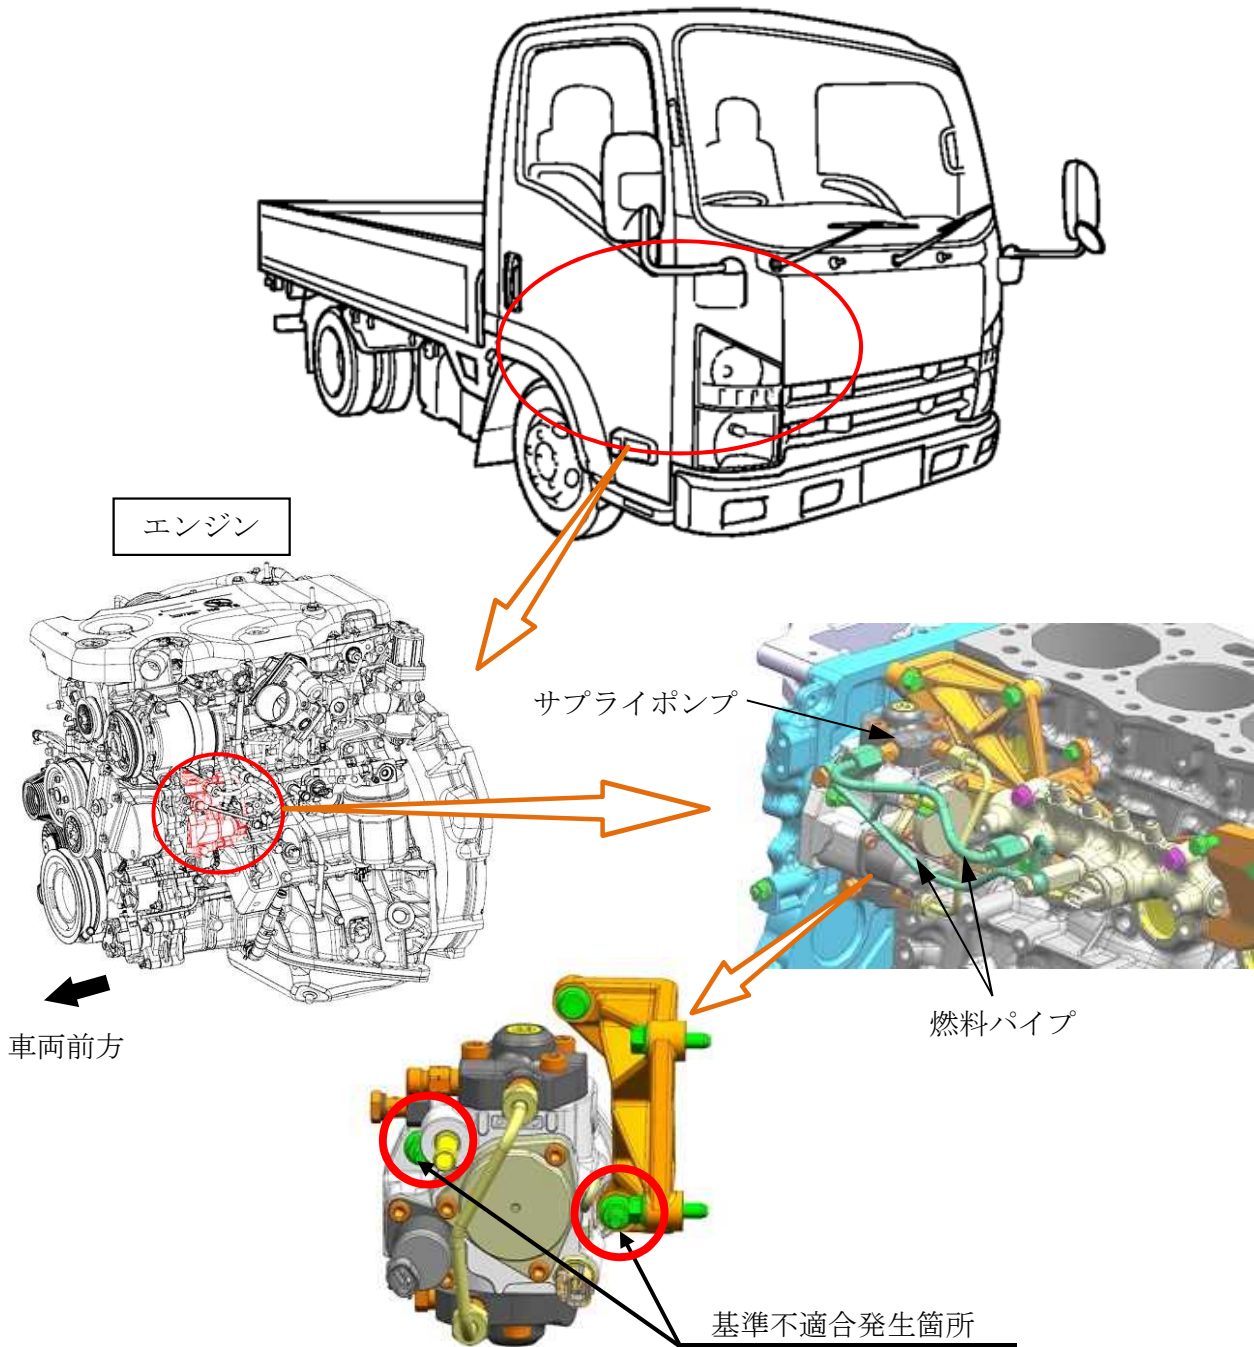
小型トラックの燃料噴射装置において、サプライポンプをエンジンに取付ける締付指示が不適切なため、締結力が不足しているものがある。そのため、そのまま使用を続けると、サプライポンプ取付けボルトの締結部が緩んで振動が増大し、最悪の場合、燃料パイプが亀裂し、燃料が漏れるおそれがある。

全車両、サプライポンプ締結部の点検を行ない、緩んでいる場合はエンジンを良品に交換、緩んでいない場合は増締めを行う。

識別：エンジンヘッドカバー上側に黄色ペイントを塗布する。
