説明図

不具合の内容 : 後付け部品として販売した標準キャブ仕様トラックの前軸用メッキホイールキャップにおいて、メッキホイールキャップとブラケットの寸法が不適切なため、メッキホイールキャップが車体から突出するものがある。

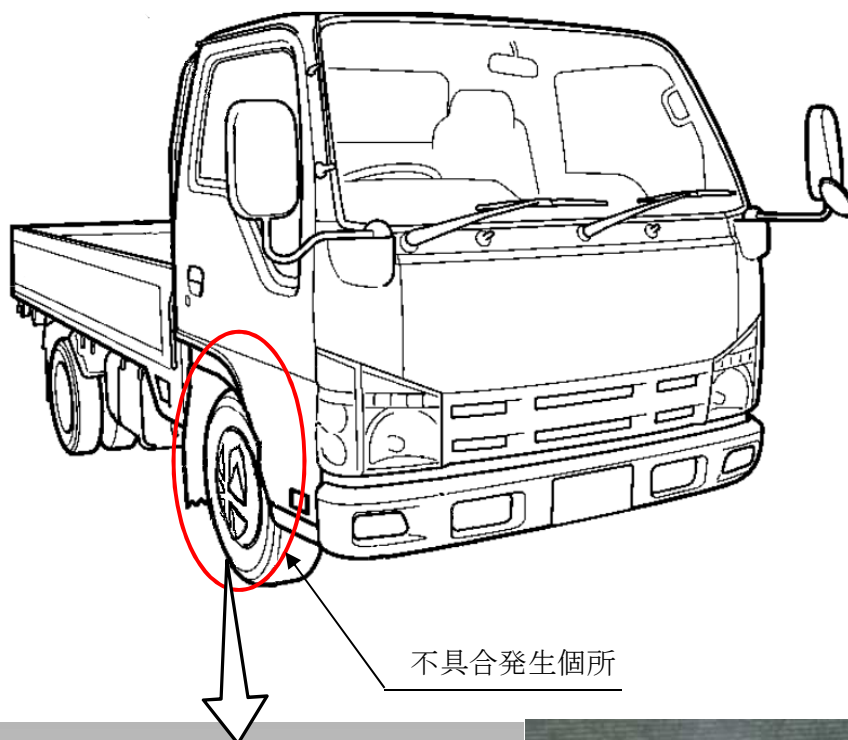
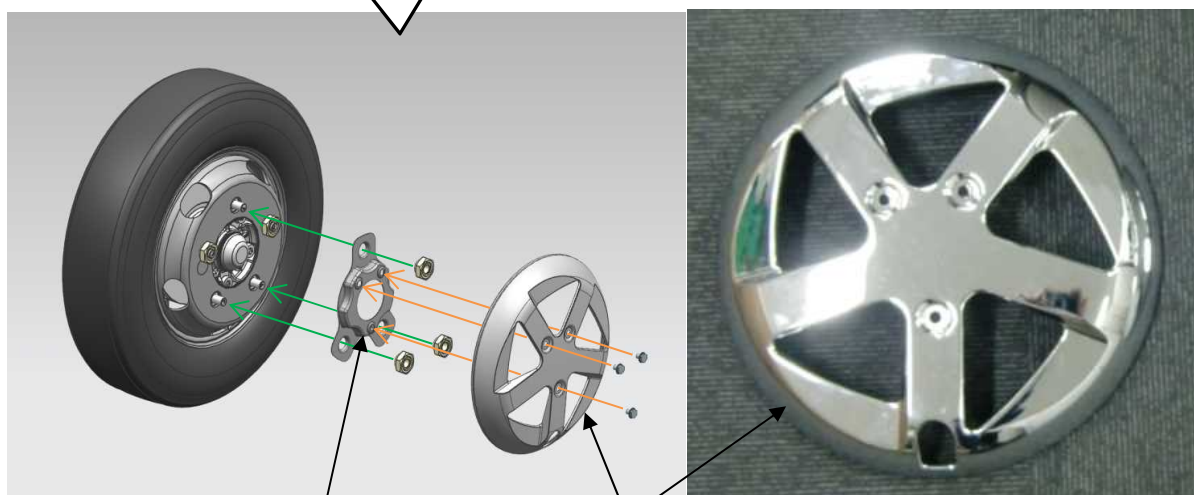
ブラケット

メッキホイールキャップ

改善の内容 : メッキホイールキャップ及びブラケットを対策品に交換する。
