## 改善箇所説明図

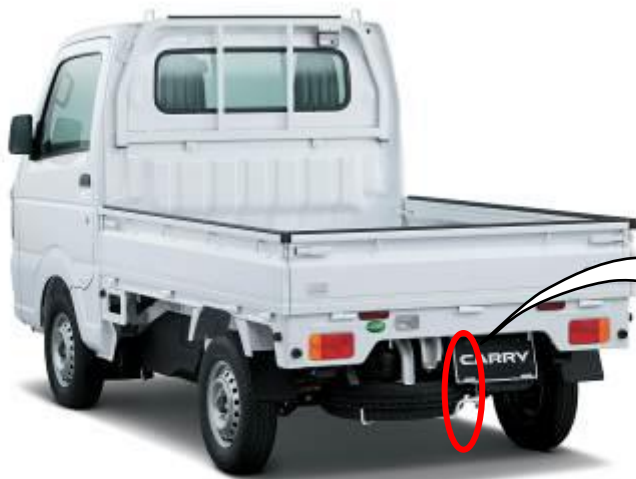
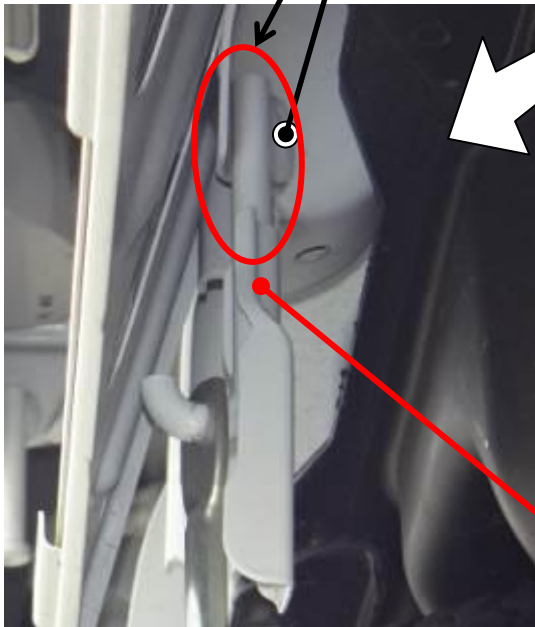
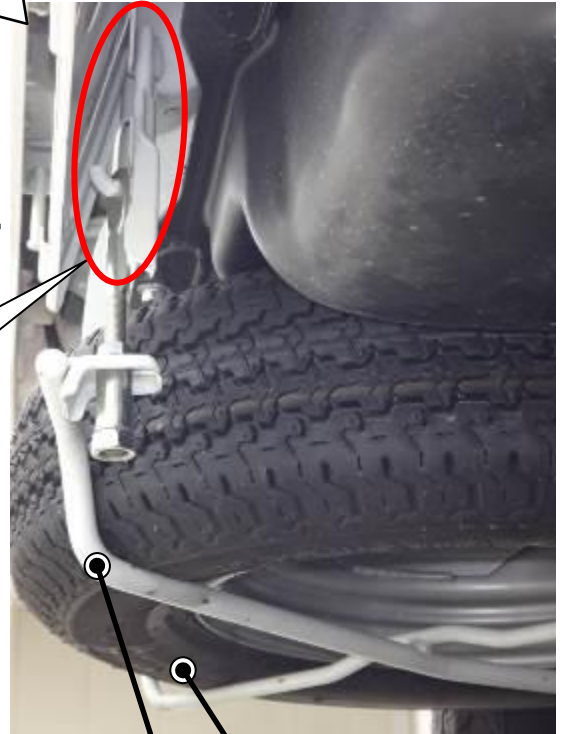
基準不適合発生箇所

溶接部

スペアタイヤキャリアを固定するフックの溶接が不適切なため、当該溶接部が剥がれ、フックが脱落することがある。そのため、スペアタイヤキャリアが傾き、最悪の場合、走行中にスペアタイヤが脱落し、他の交通の妨げとなるおそれがある。

全車両、フック固定部の溶接状態を確認し、リコール届出番号「3406」の改善措置におけるフック固定部の追加溶接がないものについては、追加溶接を行い補強する。

識別：IDプレートに黄色のシールを貼付する。
