## 改善箇所説明図

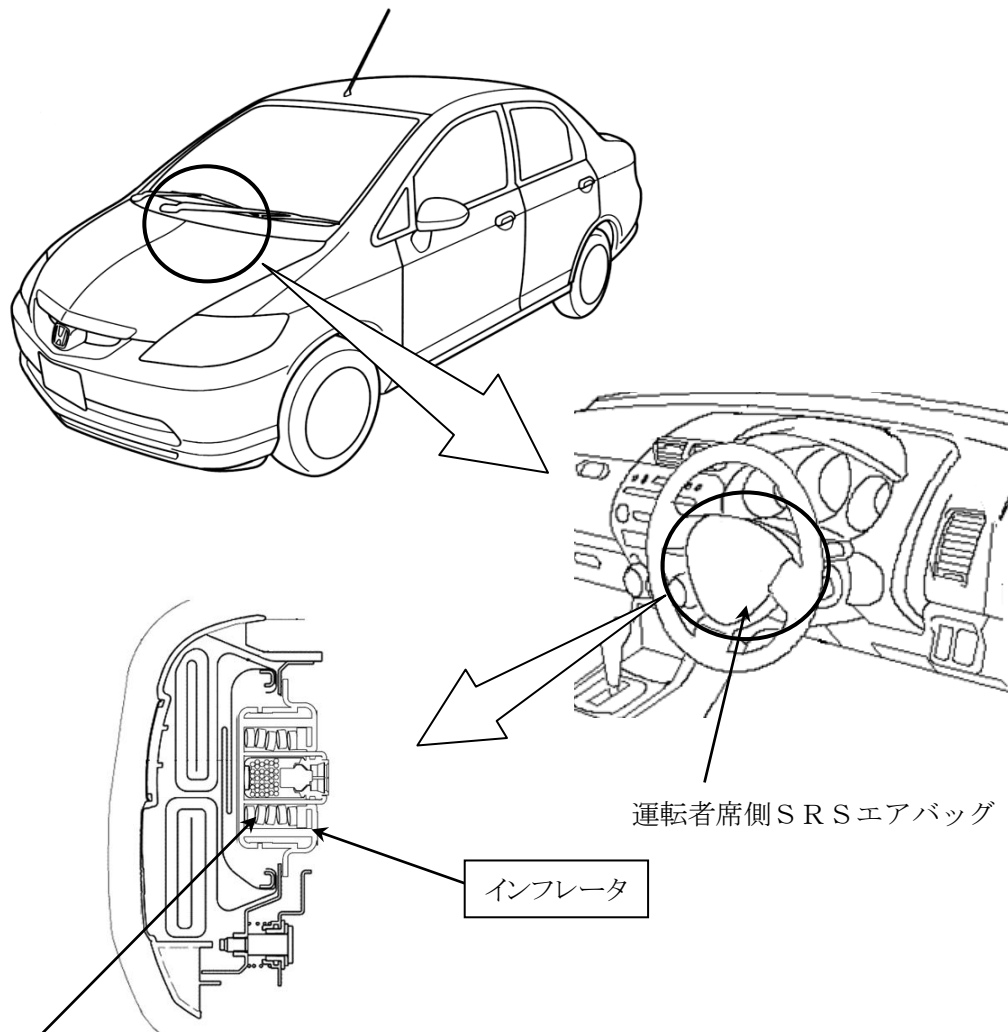
### 基準不適合発生箇所

特定タイプの運転者席側SRSエアバッグのインフレーター（膨張装置）において、市場回収品を調査した結果、ガス発生剤の密度にばらつきが大きいものを確認した。このため、原因は判明していないが、エアバッグ展開時に正常に展開しないおそれがあることから、予防的措置として当該インフレーターを新品に交換する。

全車両、予防的措置として、平成27年5月14日付け、届出番号「外-2173」に含め、運転者席側SRS用エアバッグインフレーターを年式の古いものから新品と順次交換、回収して原因調査を実施する。

識別：運転者席側ドアストライカー下部ボルト頭部に黄色ペイントを塗布する。
