## 改善箇所説明図

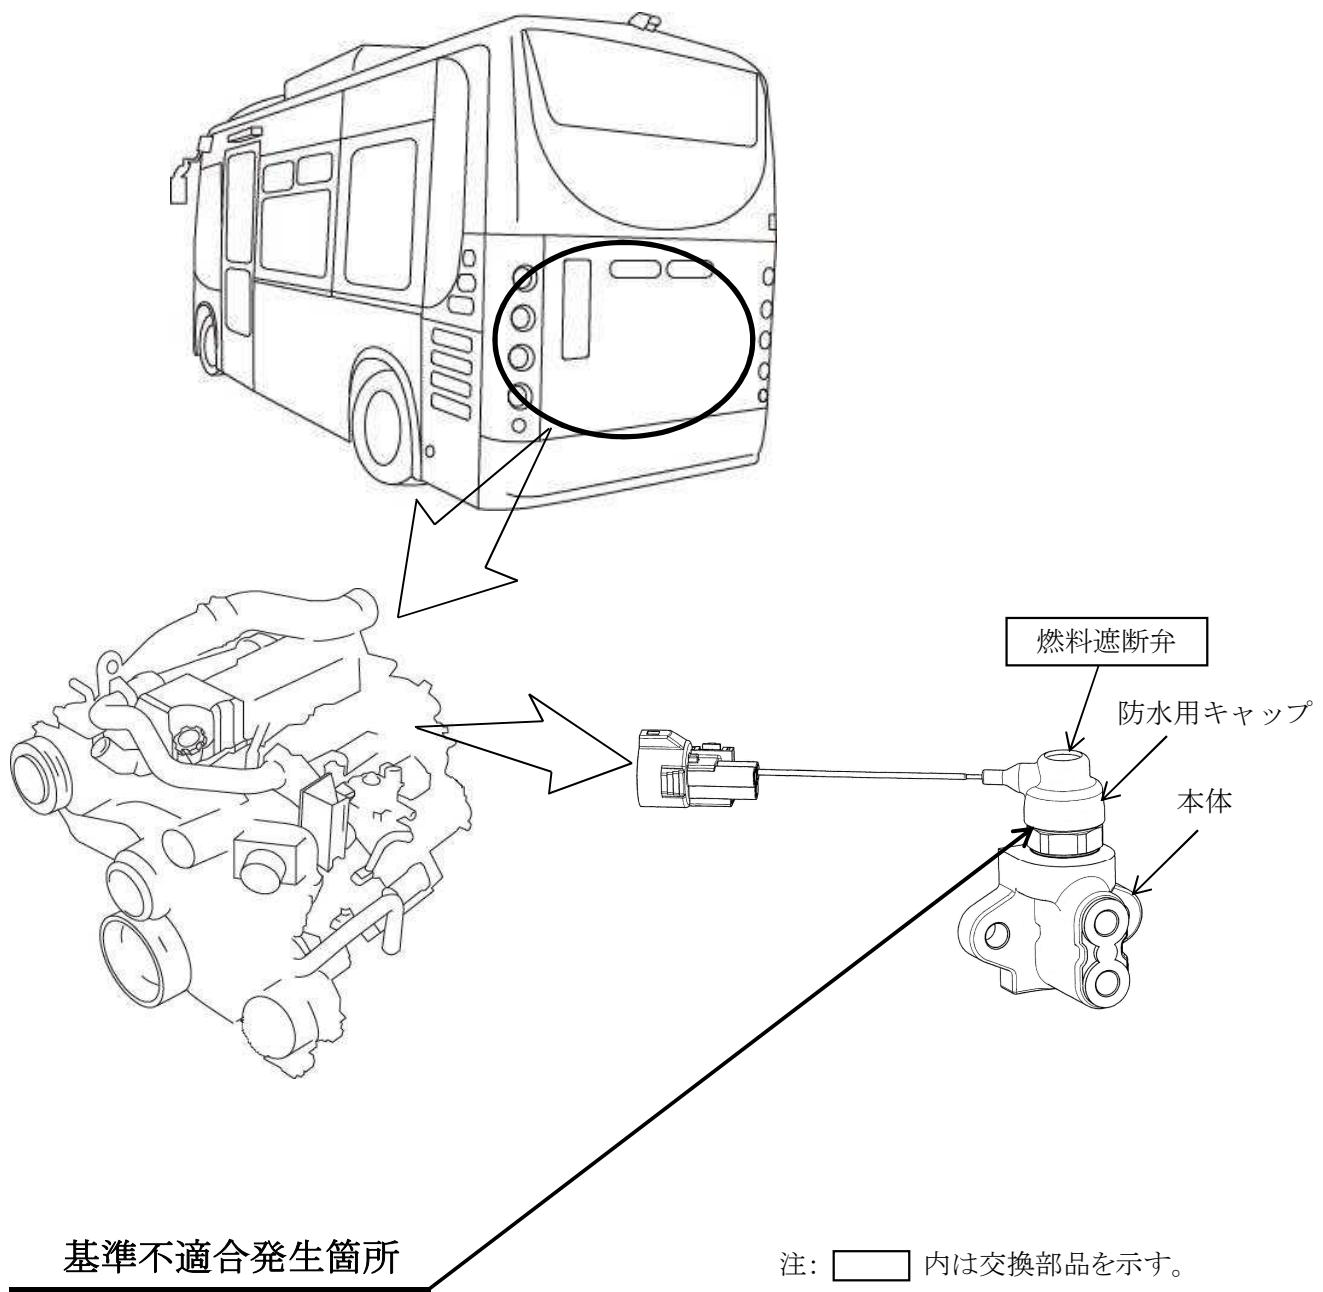
DPR (排出ガス浄化装置)において、電気式燃料遮断弁のシール構造が不適切なため、防水用キャップと遮断弁本体の合わせ面から水が浸入することがある。そのため、遮断弁内部のコイル線が短絡または断線して、警告灯が点灯するとともに、コイル線の発熱により樹脂部品が損傷して、最悪の場合、燃料が漏れるおそれがある。

全車両、燃料遮断弁を対策品に交換する。

識別: 改善済車両にはシリンダーヘッドカバーに黄色ペイントを塗布する。
