改善箇所説明図 3

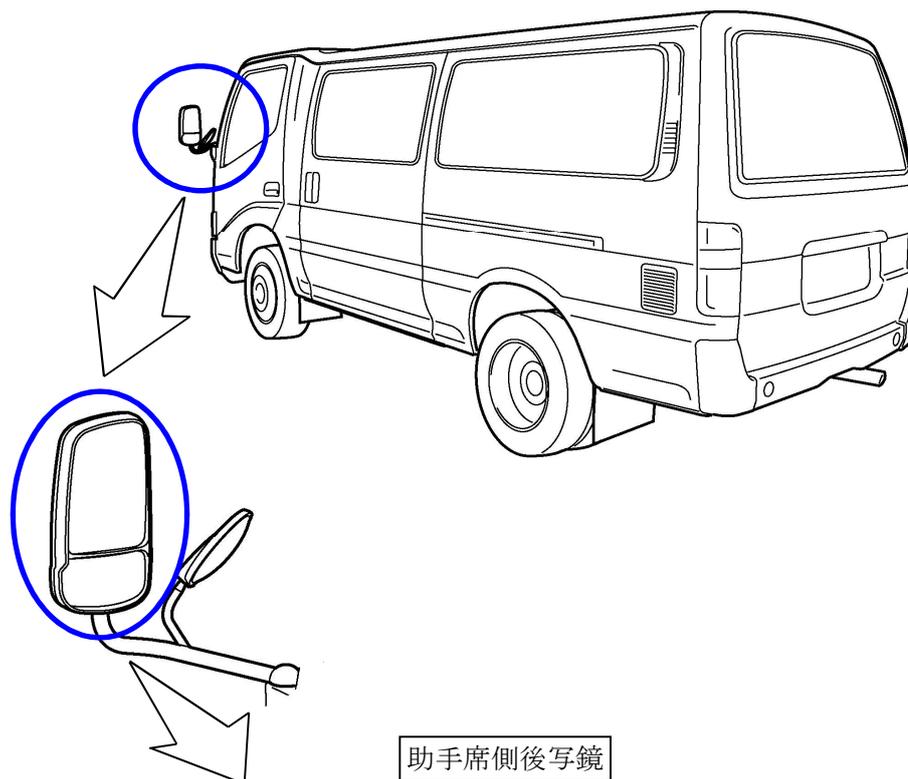
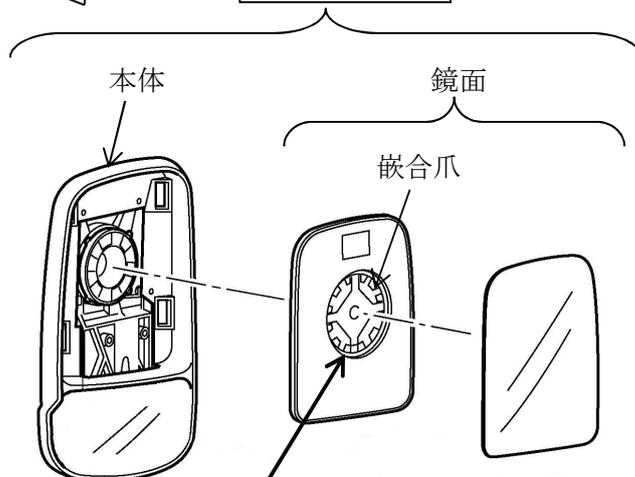
基準不適合発生箇所

3. ルートバンの助手席側手動鏡面調整式の後写鏡において、鏡面と本体の固定方法が不適切なため、走行振動等により鏡面と本体の嵌合爪が摩耗することがある。そのため、そのままの状態で使用を続けると、嵌合爪が折損し、最悪の場合、鏡面が脱落して、後方の交通状況等が確認できないおそれがある。

3. 全車両、助手席側後写鏡を対策品に交換する。

識別:改善済車両には車両型式打刻位置の上側に黄色ペイントを塗布する。
