## 改善箇所説明図 2. ①②

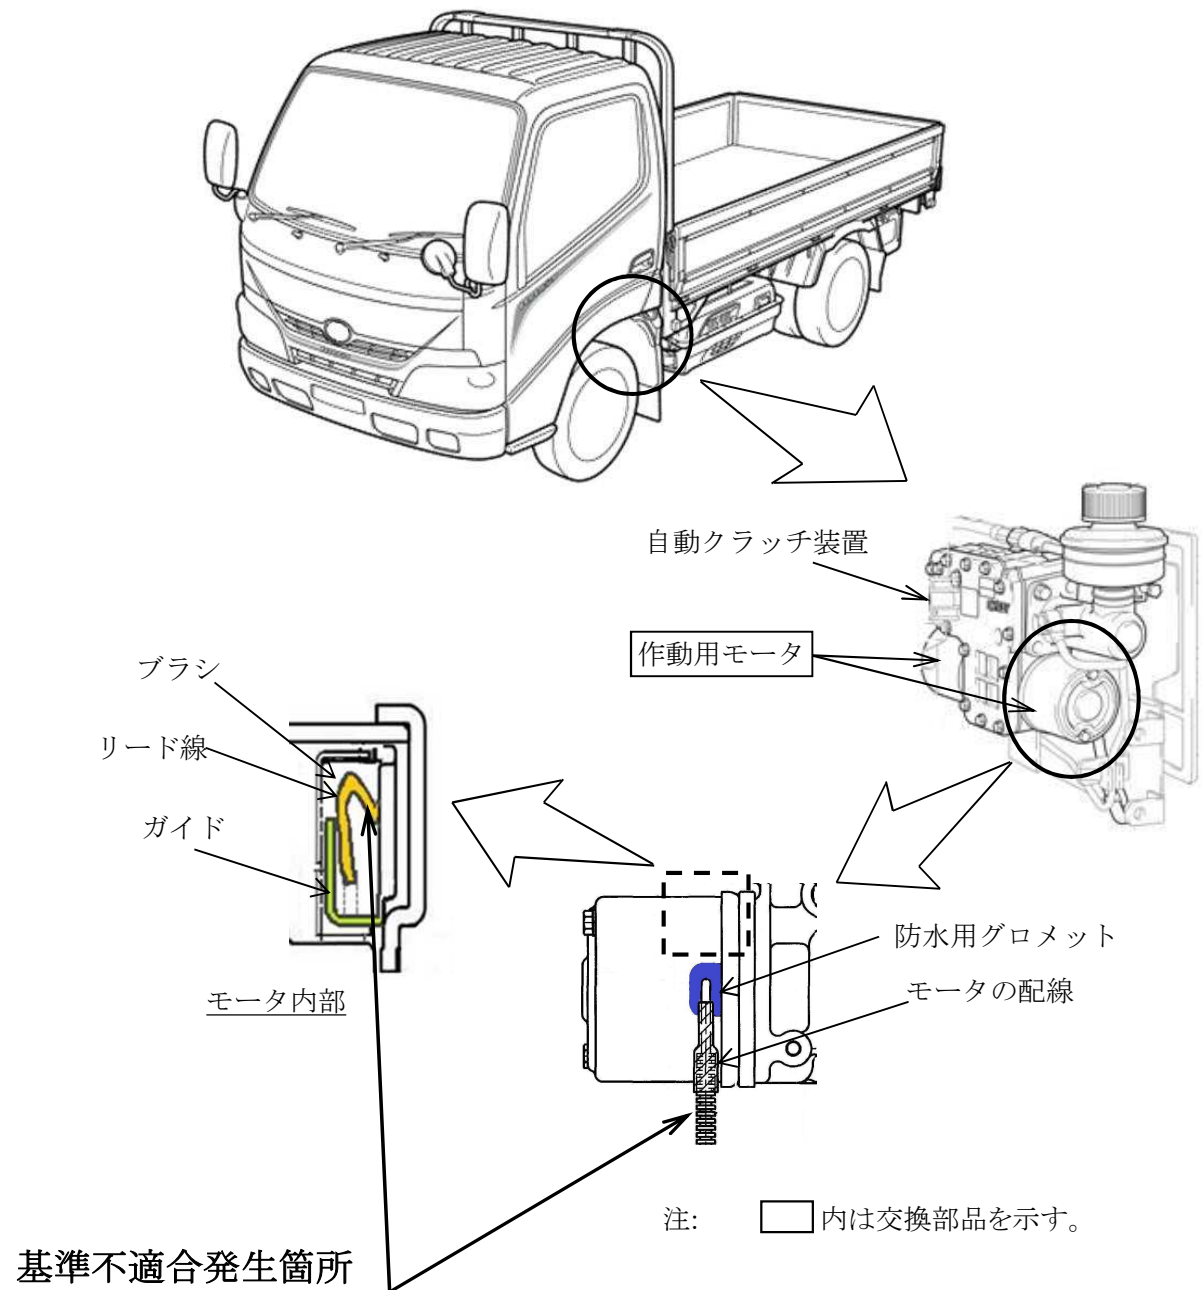
2. 機械式自動変速機の自動クラッチ装置において、

- ①作動用モータの配線の配索が不適切なため、防水用グロメットが変形してモータ内部に水が浸入することがある。そのため、ブラシの摺動が悪くなり警告灯が点灯し、最悪の場合、ブラシが固着してクラッチが作動せず、走行できなくなるおそれがある。
- ②モータ内部のブラシのリード線の配索が不適切なため、リード線がガイドに引っかかるものがある。そのため、ブラシの摺動が悪くなり導通不良を起こし、最悪の場合、モータが作動せず、走行できなくなるおそれがある。

2. ①及び② 全車両、作動用モータを対策品に交換する。

識別:改善済車両には車両型式打刻位置の上側に黄色ペイントを塗布する。
