東京都港区内エスカレーター事故調査報告書(概要)

社会資本整備審議会 昇降機等事故調査部会

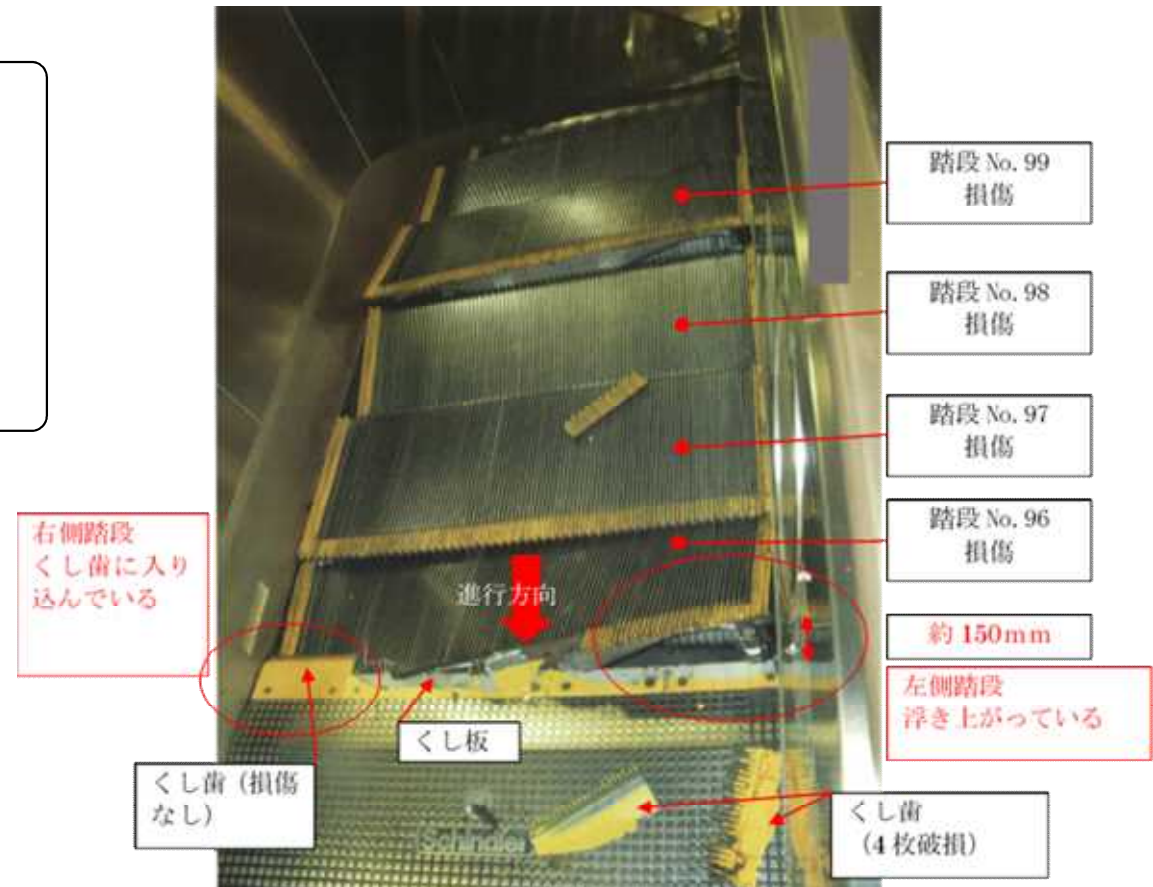
事故直後の状況

- 上部4段の踏段が破損し、駆動くさりとの接合部(把持部:左右2箇所、計8箇所)すべてが衝突時の応力により破損していた。
- 何らかの要因により、踏段(No.96)の左側がくし歯の上に浮き上がり、右側がくし歯の下に入り込んだ状態で、踏段のほぼ中央部がくし歯に衝突したものと考えられる。

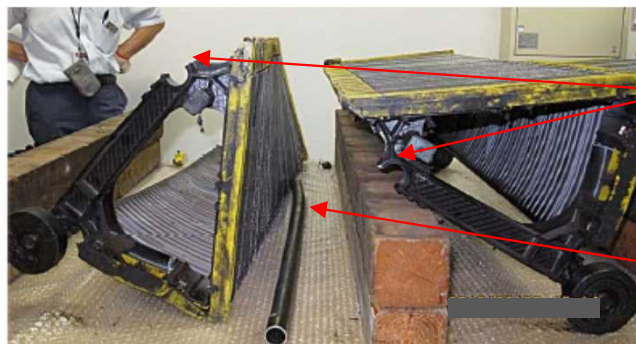
踏段の破損状況

- 本事故は、踏段の左側がくし歯の上に浮き上がり、踏段のほぼ中央部がくし歯に衝突し、くし歯異常検出装置が異常を検出してブレーキの制動がかかったものの、緩停止のため踏段くさりりが一定時間駆動力を維持していたことから、踏段くさりりに牽引された駆動軸により把持部が破断し、後続の踏段の駆動軸が踏段の蹴上げ部を押し続けたことによるものと考えられる。
- 踏段が浮き上がったのは、施工時の調整不良により、踏段レールと前輪との余裕が、踏段とくし歯(くし板)との隙間よりも大きい状態で、踏段が踏段レールの入り込んだ異物に乗り上げた等による可能性が考えられるが、明確な要因を特定することはできなかった。いずれにしても、かなり稀な事象が重なったものと考えられる。

踏段把持部が破断
(4枚の踏段の
左右、計8箇所)

踏段No.97の踏段
駆動軸
(湾曲している)

- 国土交通省は、関係団体を通じて、エスカレーターの製造者に対し、設置時における適切な施工精度の確保について徹底を図ること。

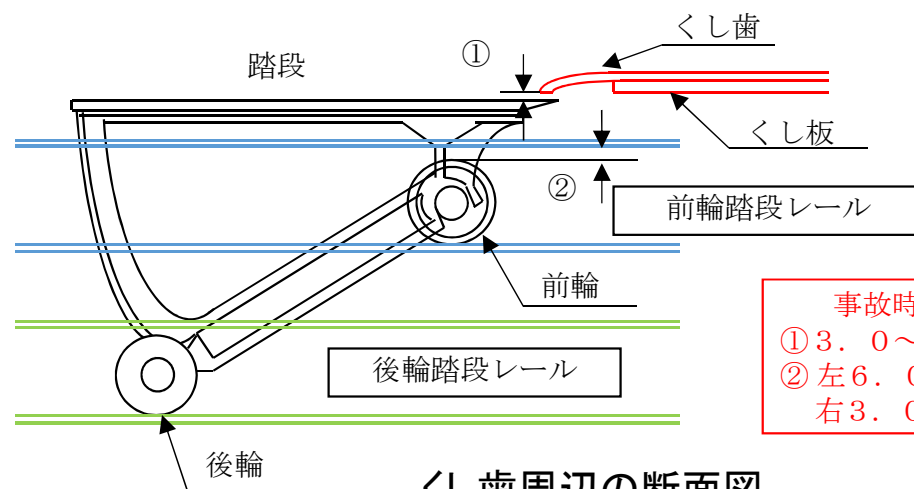
くし歯周辺の断面図

事故時の隙間
① 3.0～3.5mm
② 左 6.0mm
右 3.0mm
