改善箇所説明図①

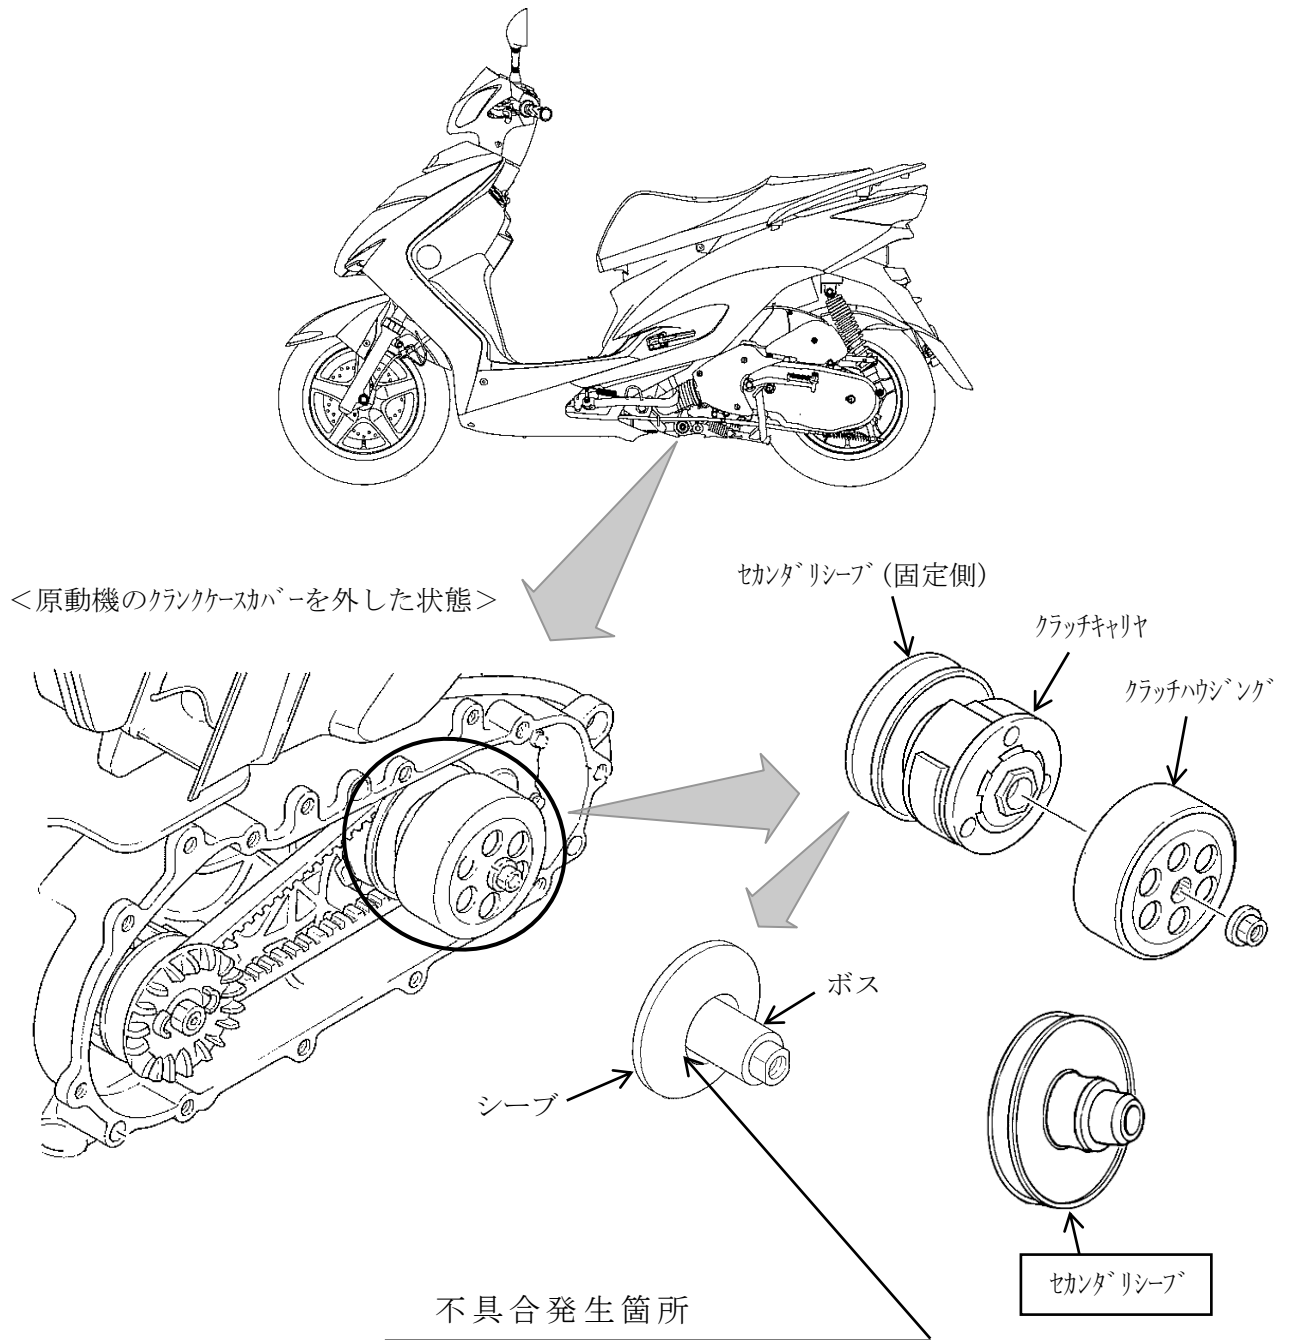
動力伝達装置において、セカンダリシープ(固定側)のシープとボスの溶接が不適切なため、溶接部の強度が不足しているものがある。そのため、走行条件によって溶接部に亀裂が生じ、そのままの状態で使用を続けると、最悪の場合、溶接部がはがれ動力が伝達できず、走行不能となるおそれがある。

改善の内容：全車両、セカンダリシープを良品と交換する。

識別：エンジブラケット左側に白ペイントを塗布する。
