改善箇所説明図

③CNG 燃料制御プログラム

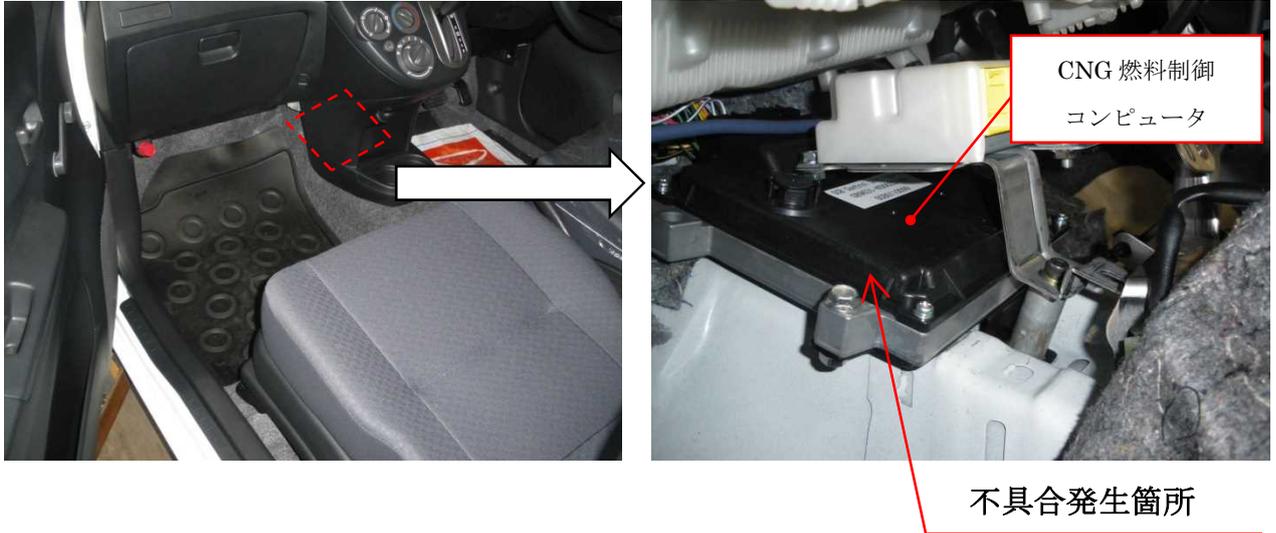
天然ガス/ガソリン併用仕様に改造した車両において、CNG 燃料制御プログラムが不適切なため、燃料供給が不足状態となることがある。そのため、エンジン制御コンピュータがセーフモードとなって警告灯が点滅し、意図する加速が得られないおそれがある。

全車両、CNG 燃料制御プログラムを対策仕様書き換える。

識別：改善実施済車両には車台番号 1 ケタ目下に黄ペイントを塗布する。
