改善箇所説明図

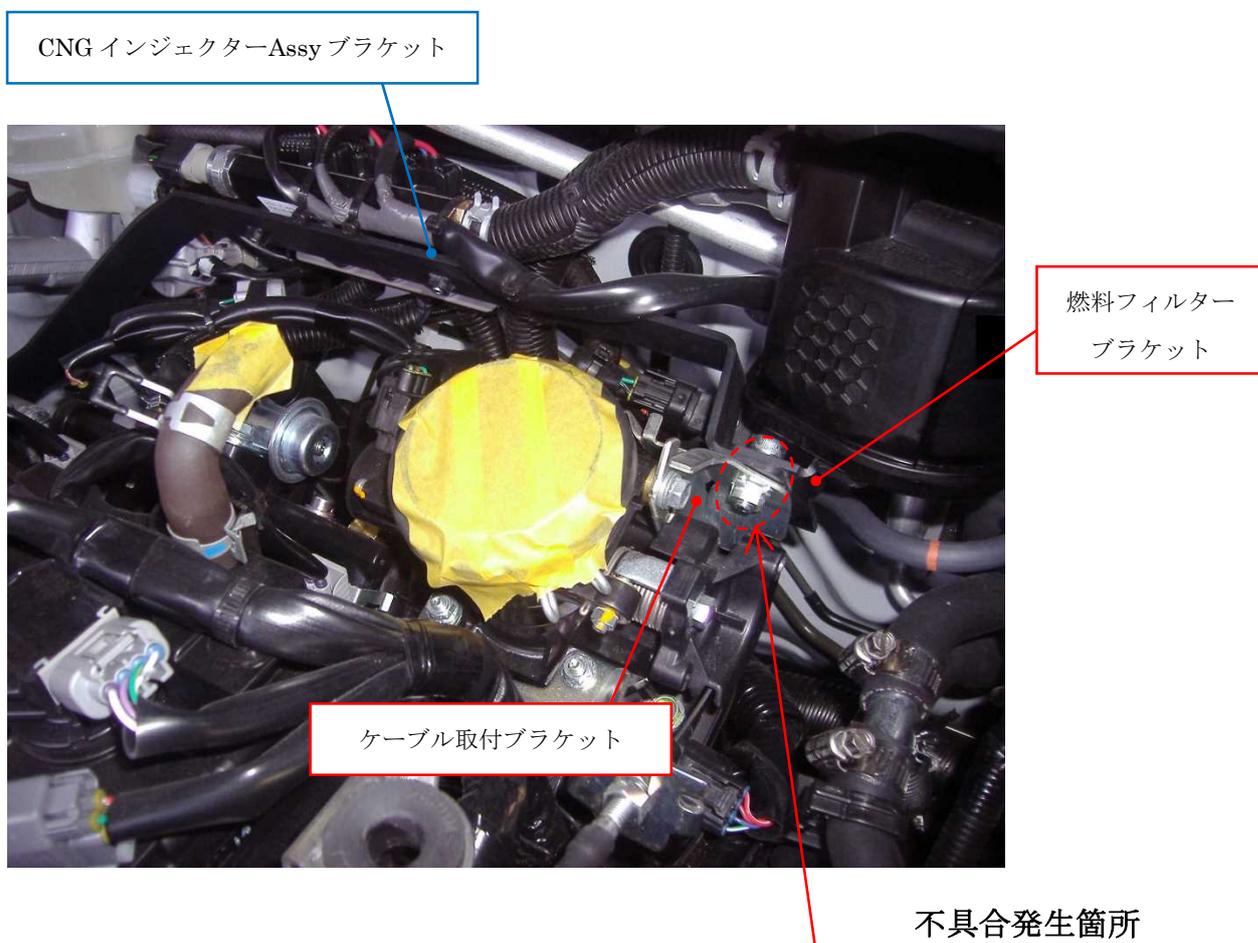
①ケーブル取付ブラケット

天然ガス/ガソリン併用仕様に改造した車両において、CNG インジェクターAssy ブラケット及び燃料フィルターブラケットの固定方法が不適切なため、エンジン共振により、当該2部品を取付たケーブル取付ブラケットに過大な負荷がかかることがある。そのため、そのまま使用を続けると、当該ブラケットに亀裂が生じ、最悪の場合、折損するおそれがある。

全車両、ケーブル取付ブラケットを新品に交換するとともに燃料フィルターの取付をエンジンルーム内フレーム部へ変更する。
