改善箇所説明図

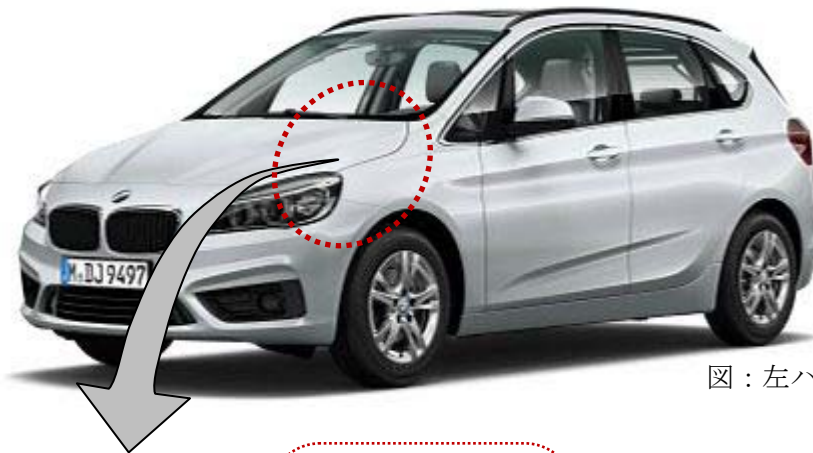
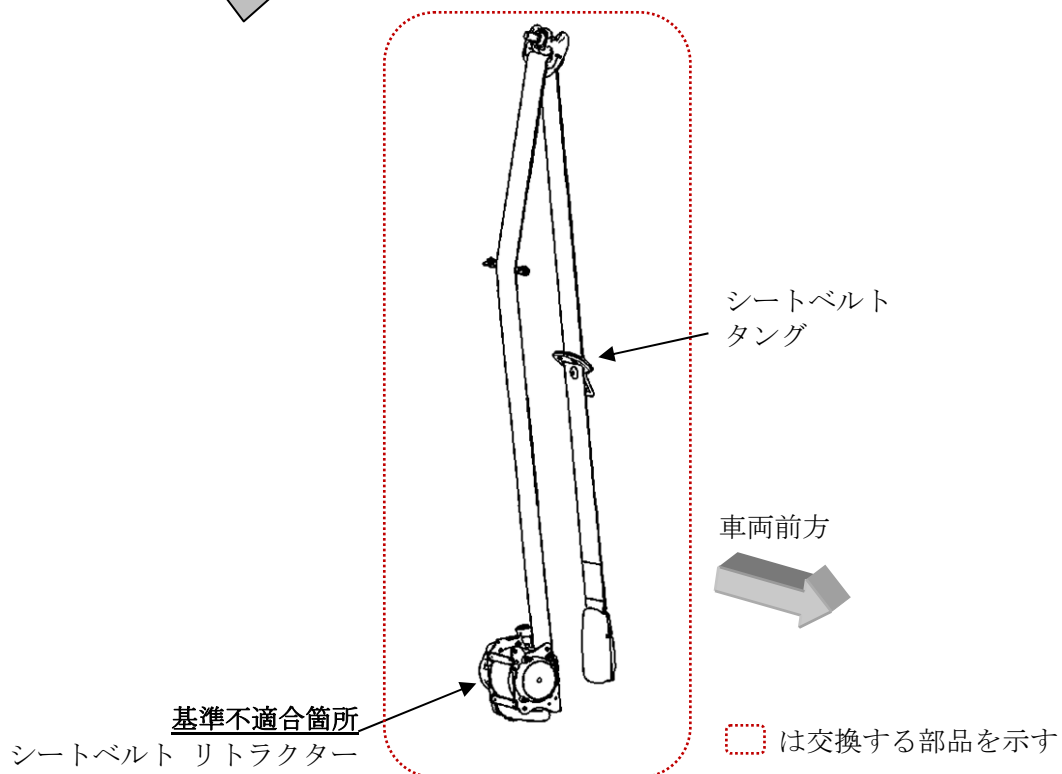
図：左ハンドル車

フロント右側シートベルトにおいて、リトラクターの構成部品の製造が不適切なため、外気温が低い場合、リトラクターがロックしてしまうものがある。そのため、シートベルトを引き出せず、乗員がシートベルトを装着できないおそれがある。

全車両、リトラクターの製造年月日を確認し、該当する場合には、良品のリトラクターがついたシートベルトに交換する。
