改善箇所説明図

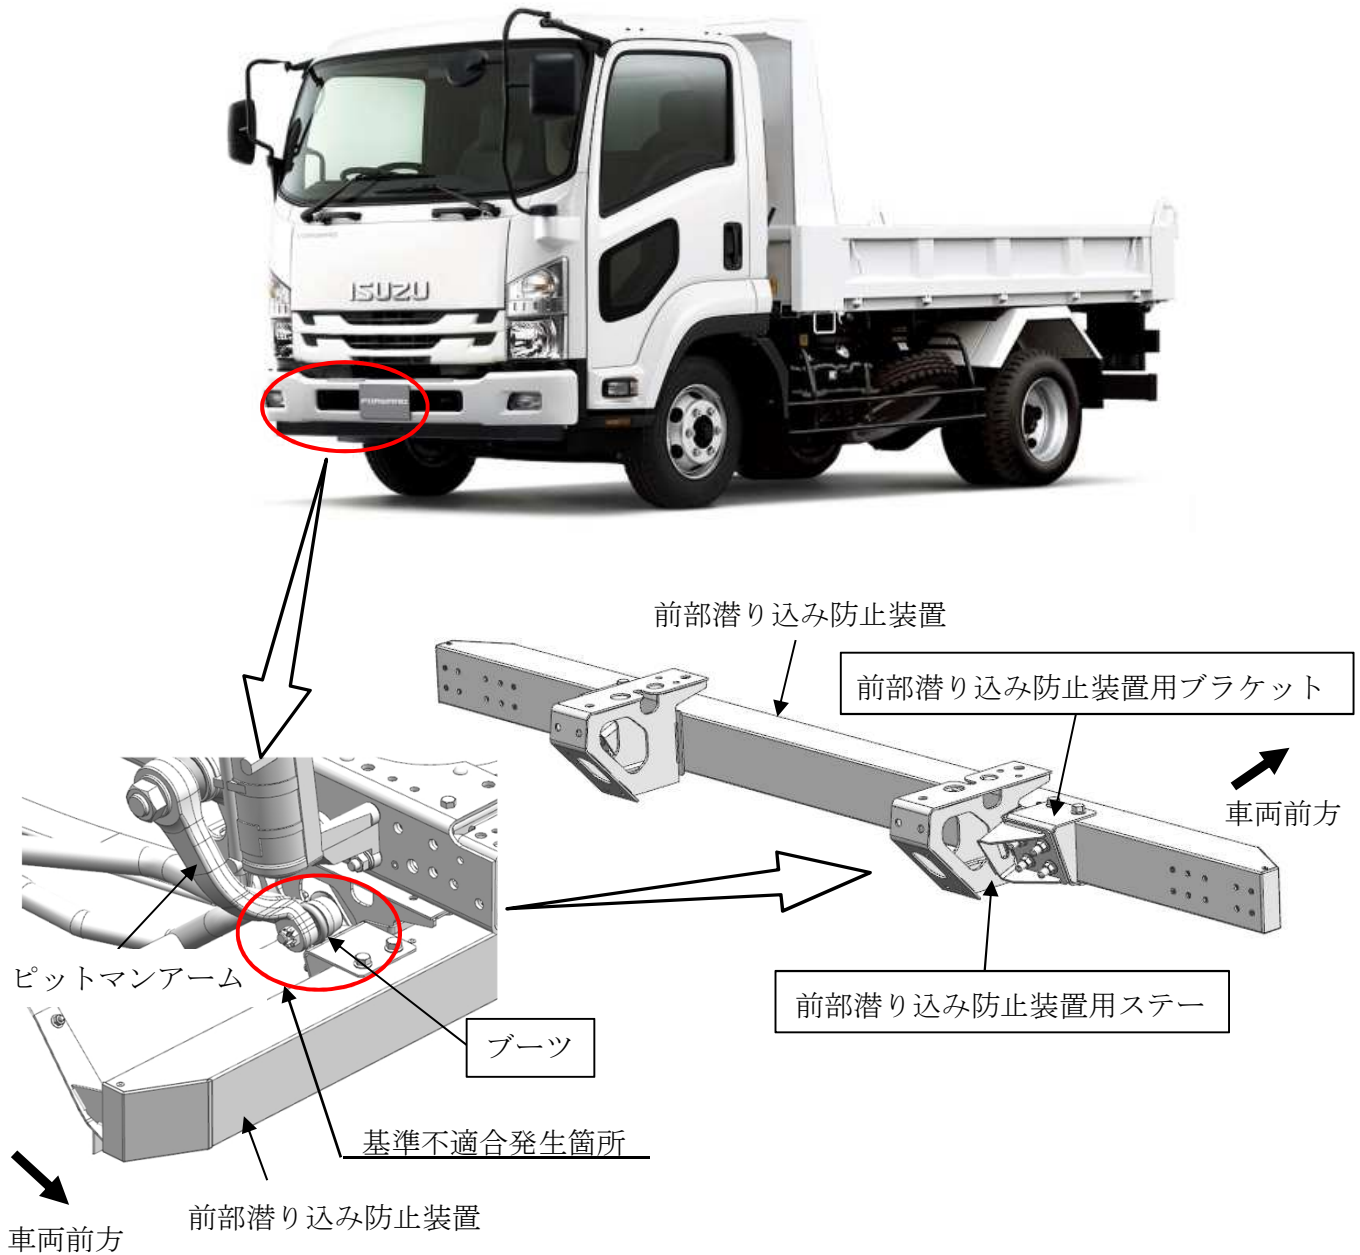
中型トラックのダンプ及びミキサー仕様車において、前部潜り込み防止装置用ブラケットの形状が不適切なため、ハンドルを右に操舵した場合に、ピットマンアーム及びドラッグリンクブーツが前部潜り込み防止装置用ブラケットと干渉するものがあり、保安基準不適合のおそれがある。

全車両、前部潜り込み防止装置の右側ブラケット及びステーを対策品に交換する。
また、ブーツに損傷がある場合は、新品に交換する。

識別：前部潜り込み防止装置の車両右端の上面に黄色ペイントを塗布する。
