改善箇所説明図

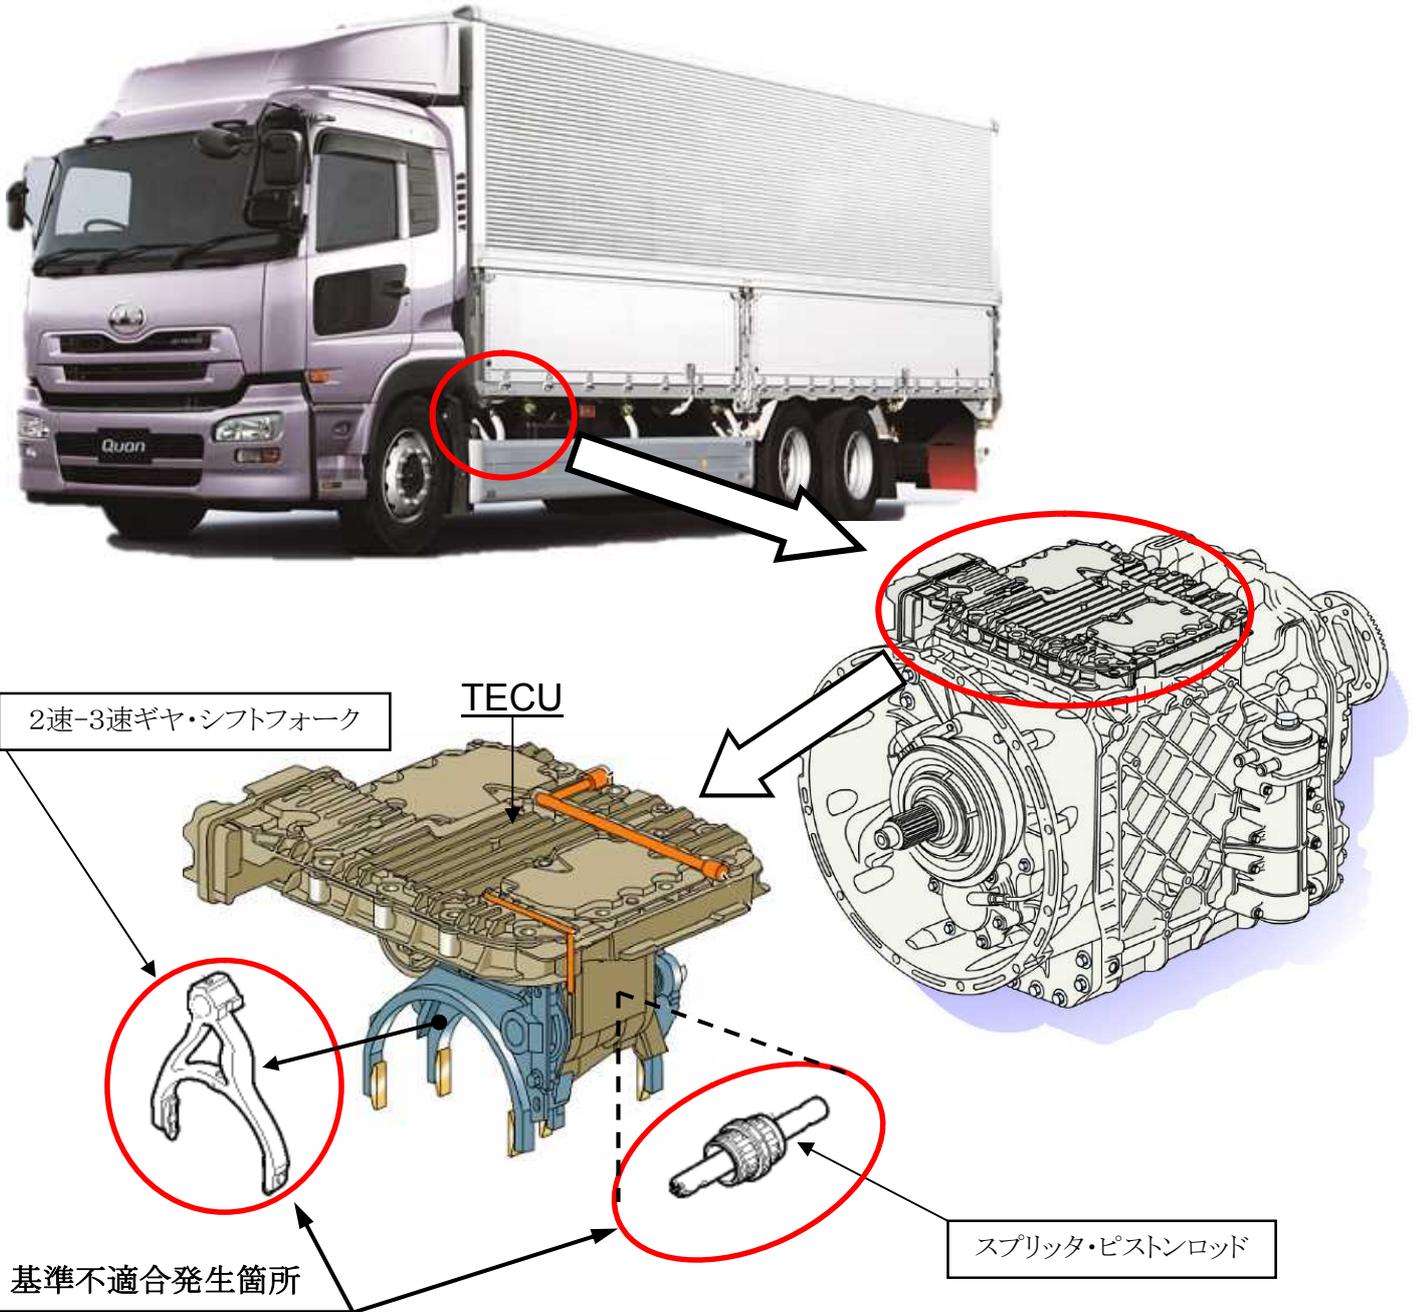
電子制御機械式自動変速機の2速-3速ギヤ・シフトフォーク及びスプリッタ・ピストンロッドの強度が不足しているため、当該フォーク及びロッドに亀裂が発生するものがある。そのため、そのままの状態で使用を続けると亀裂が進行し、当該フォーク又はロッドが折損し、最悪の場合、走行不能に至るおそれがある。

- ①自動変速機の2速-3速ギヤ・シフトフォークを対策品と交換する。
- ②自動変速機のスプリッタ・ピストンロッドを対策品と交換する。

識別:TECU コネクタ部に、白色ペイントを塗布する。
