改善箇所説明図

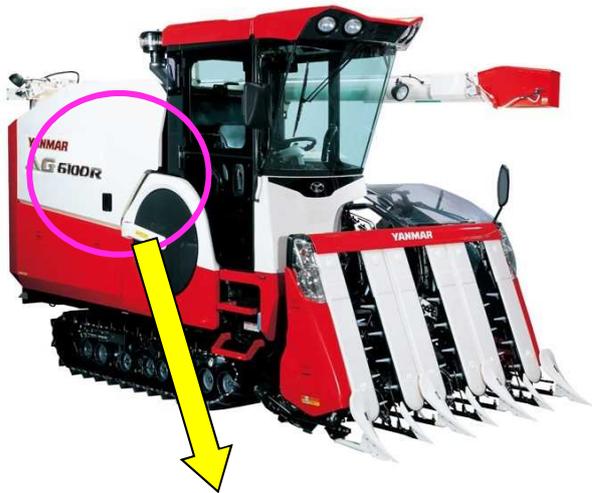
不具合発生箇所

刈取脱穀作業車の燃料装置において、燃料タンクのブリーザの取り回しが不適切なため、ブリーザの開口部の位置が露出端子から200mm未満にあり、保安基準に適合しない。
