改善箇所説明図③

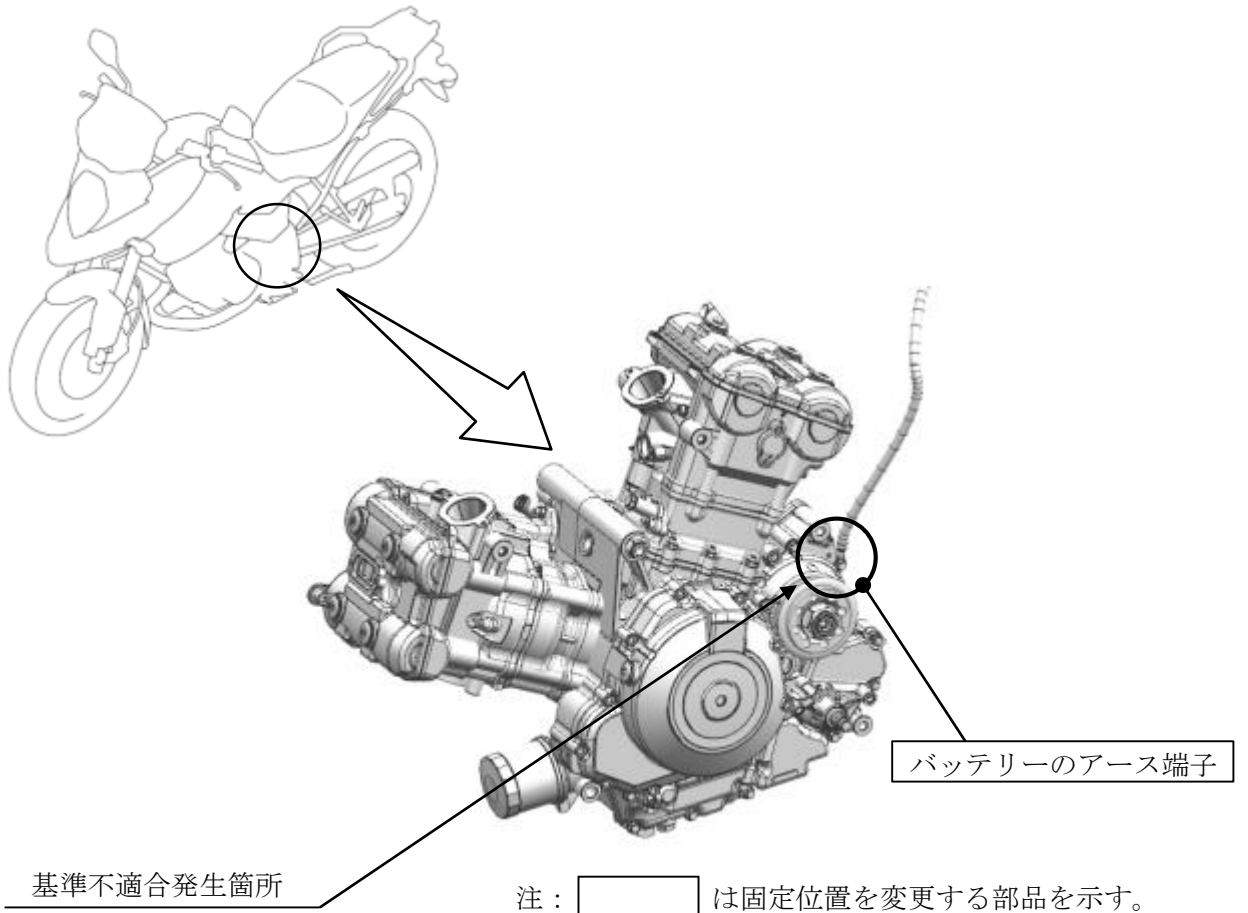
バッテリーのアース端子の固定位置が不適切なため、使用過程において、アース端子に電気が流れにくくなることがある。そのため、そのまま使用を続けると、最悪の場合、スターターモーターが作動せず始動不能となるおそれがある。

全車両、アース端子を正規な位置に固定するとともに、外装チューブを耐熱性向上品に交換する。
