改善箇所説明図①

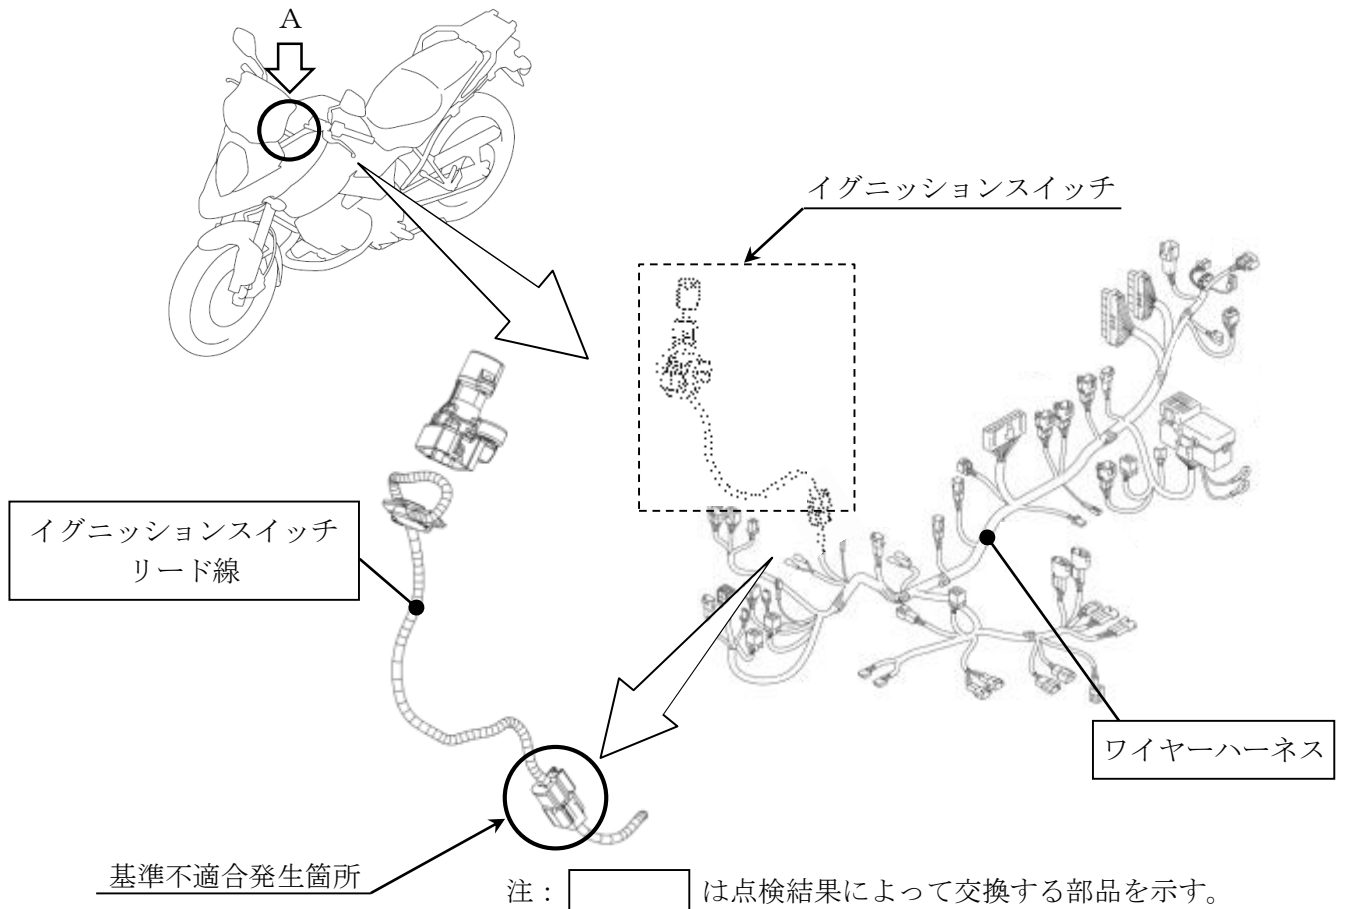
始動装置において、イグニッションスイッチリード線とワイヤーハーネスを接続するカプラの構造が不適切なため、使用過程において、当該カプラ内部の端子が、被水により腐食することがある。そのため、そのまま使用を続けると、腐食が進行して導通不良となり、最悪の場合、走行中にエンジンが停止するおそれがある。

全車両、カプラに防水カバーを追加するとともに、カプラ端子部を点検し、腐食を確認した場合は、イグニッションスイッチリード線とワイヤーハーネス一式を交換する。
