運委参第262号

運輸安全委員会

貨物列車走行の安全性向上に関する意見について

貨物列車走行の安全性向上について

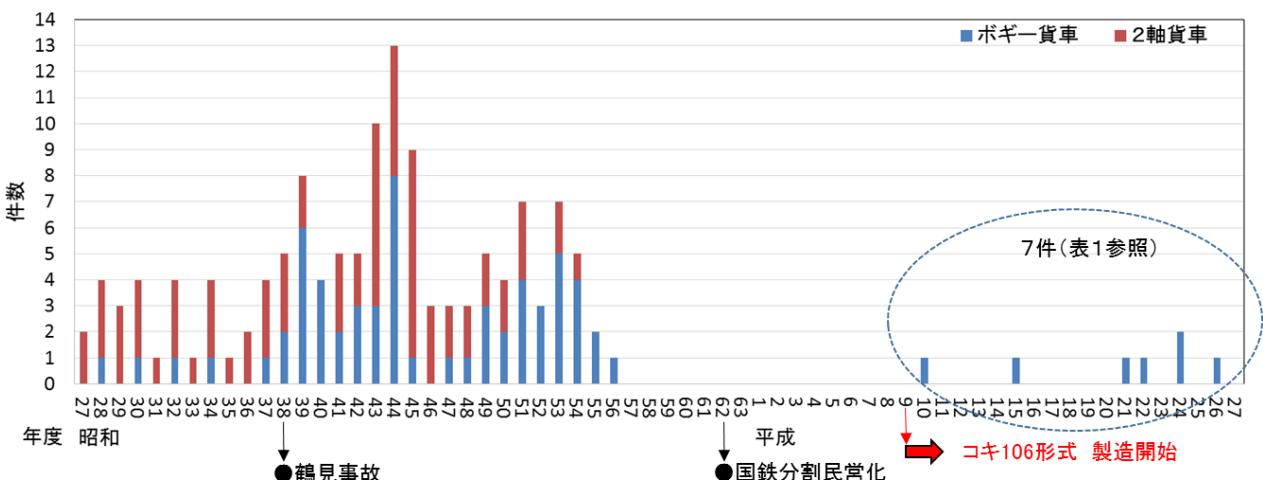
図1に、貨車乗り上がり脱線及び同脱線に類似した事故に関する昭和27年度以降のデータを示す^{4)～6)}。貨車の本線走行中の乗り上がり脱線は昭和50年代半ばまで頻発しており、これらの脱線事故は、「競合脱線」と呼ばれ、車両・軌道ともに管理基準値内であるが、様々な要素が競合することが原因とされた。昭和38年11月に東海道本線で発生した鶴見事故は、貨車の脱線による多重衝突事故となり、死者161名を出す大惨事となった。このため、当時の国鉄により調査委員会が設けられ、現車試験を含む種々の検討が行われ、車両・軌道両面からの競合脱線防止対策（TR41系台車のまくらばねを柔らかくし、オイルダンパを併用する改造、軌道変位の管理項目に複合変位を追加等）が実施された⁷⁾。こ

これらの対策の結果、昭和57年度以降この種の脱線事故は発生していなかったが、近年になって同種の脱線事故が再び見られるようになっている。

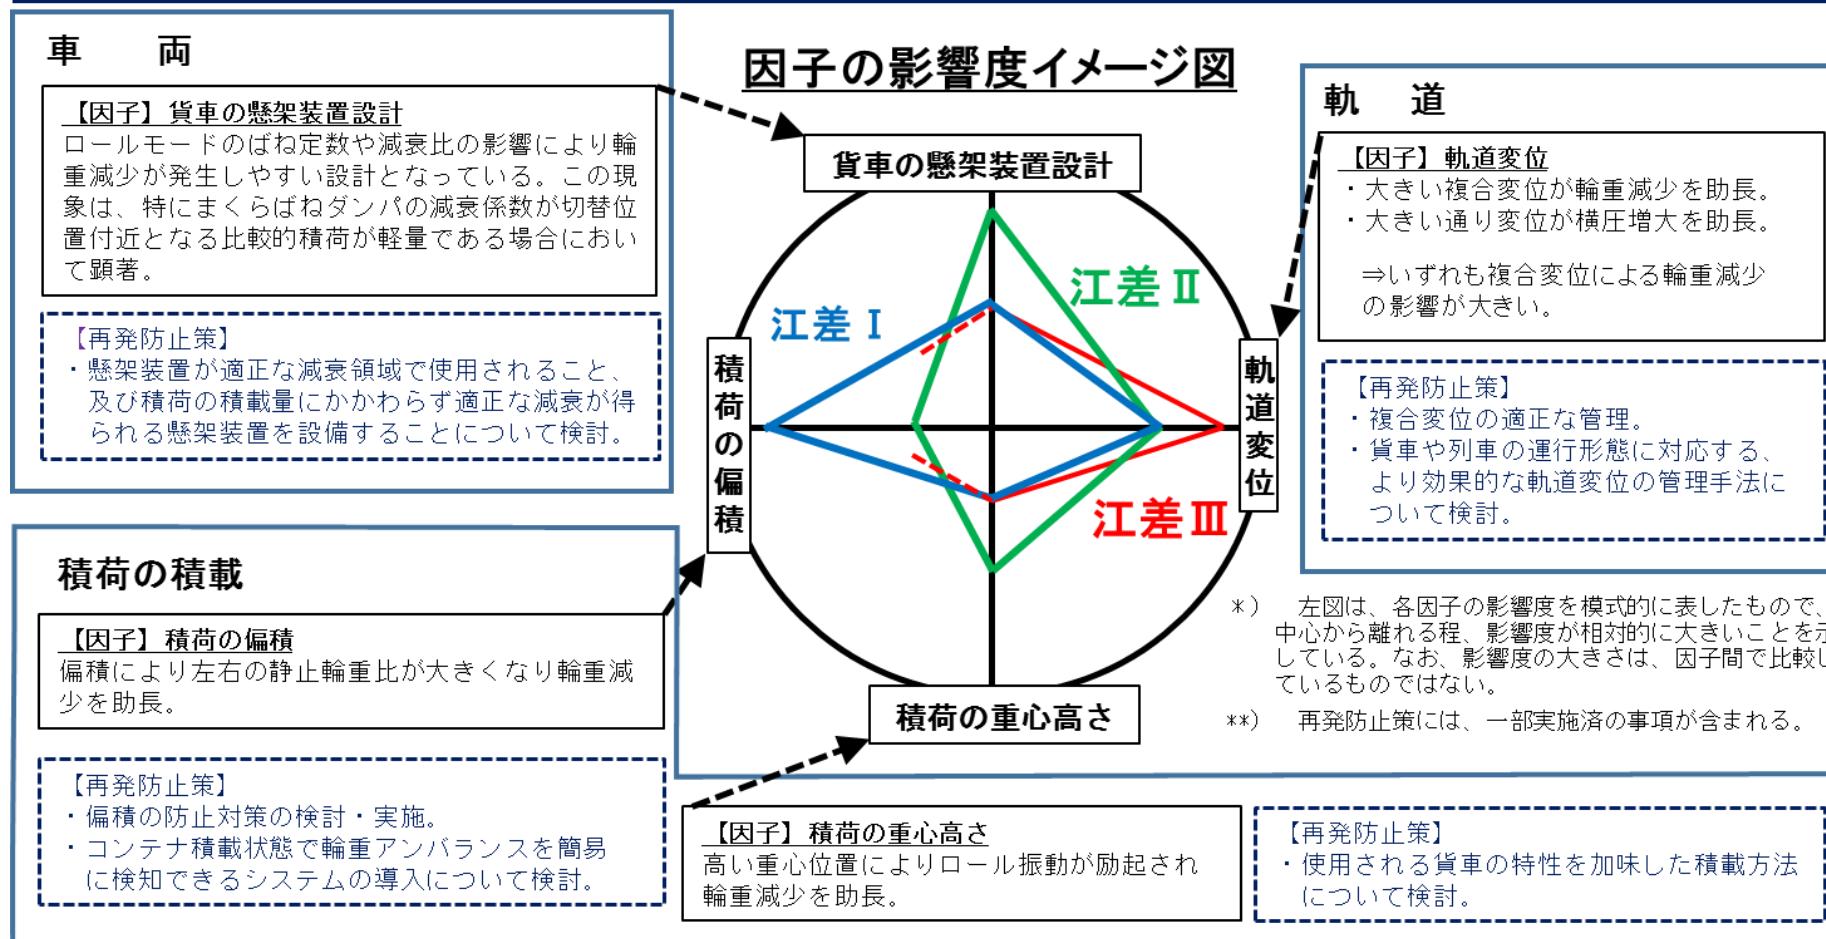
付図 江差線脱線事故の因子とその影響度等

- 一連の江差線における脱線事故は、「貨物列車が比較的急な曲線を制限速度に近い速度で走行中に、貨車の外軌側車輪がレールに乗り上がり脱線した」という点で共通。
- 原因は、いずれも車両、軌道、積荷の積載等が因子となり、かつ単独では脱線には至らないが、各因子が悪い方向に重畠（複合）して発生した可能性が考えられる。
- なお、一連の脱線事故における各因子の影響度は下記のとおり異なる。

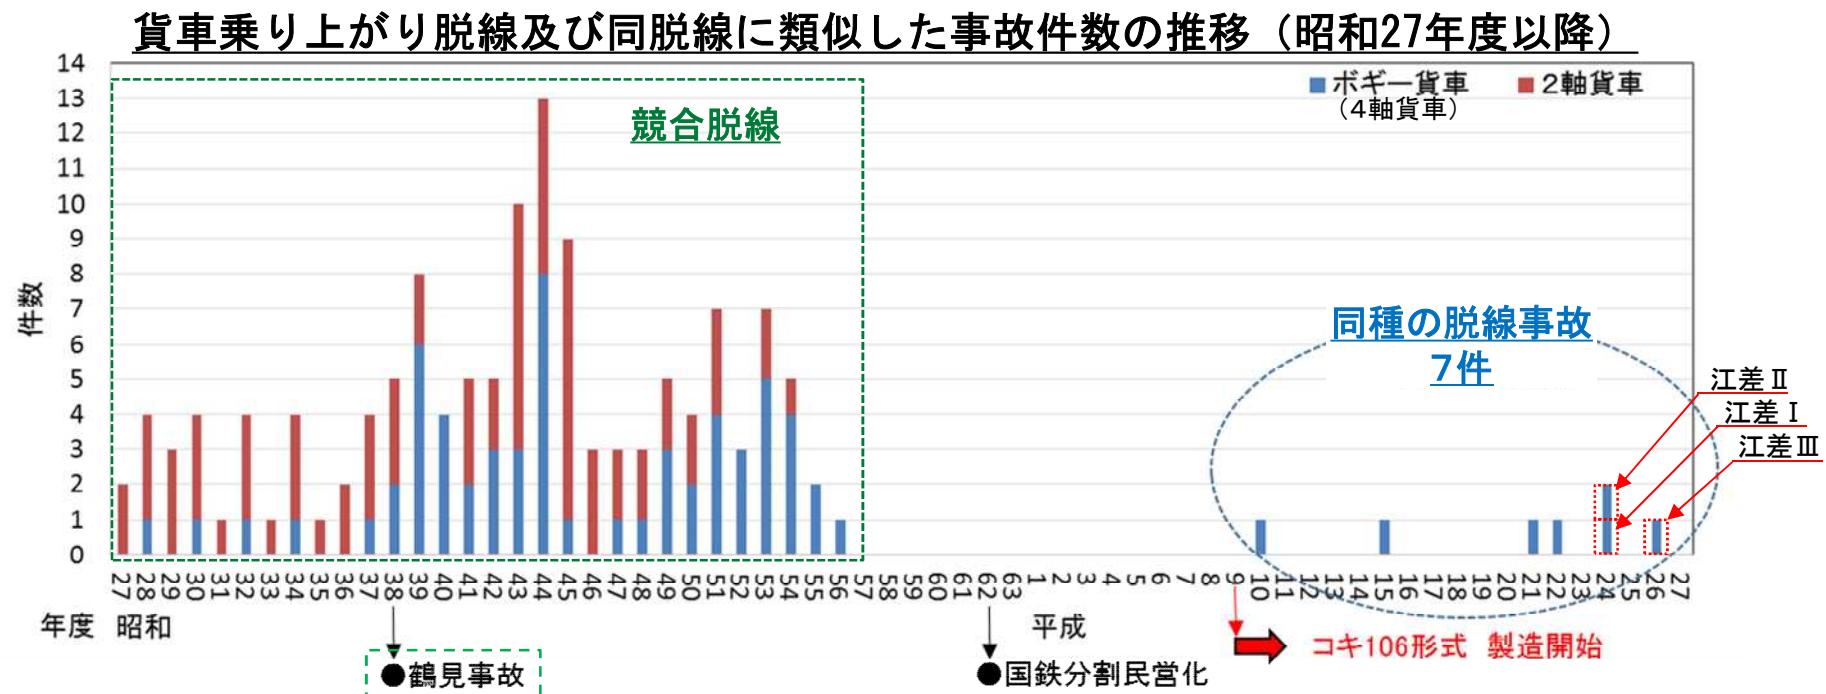
- 昭和50年代半ばまで「競合脱線」と呼ばれる貨車の脱線事故が頻発。
- 鶴見事故（昭和38年発生、死者161名）を契機に、車両（まくらばねの柔軟化・オイルダンパーの併用）と軌道（軌道変位の管理項目に複合変位を追加）の両面からの競合脱線防止対策を実施した結果、昭和57年度以降、同種の脱線事故は発生せず。
- 近年になり、大型・大重量の国際海上コンテナ輸送に対応した貨車（コキ106形式、まくらばねの強化等）の導入以降、同種の脱線事故が再発。

※競合脱線：貨車の本線走行中の乗り上がり脱線。車両・軌道ともに管理基準値内であるが、様々な要素が競合することが発生原因

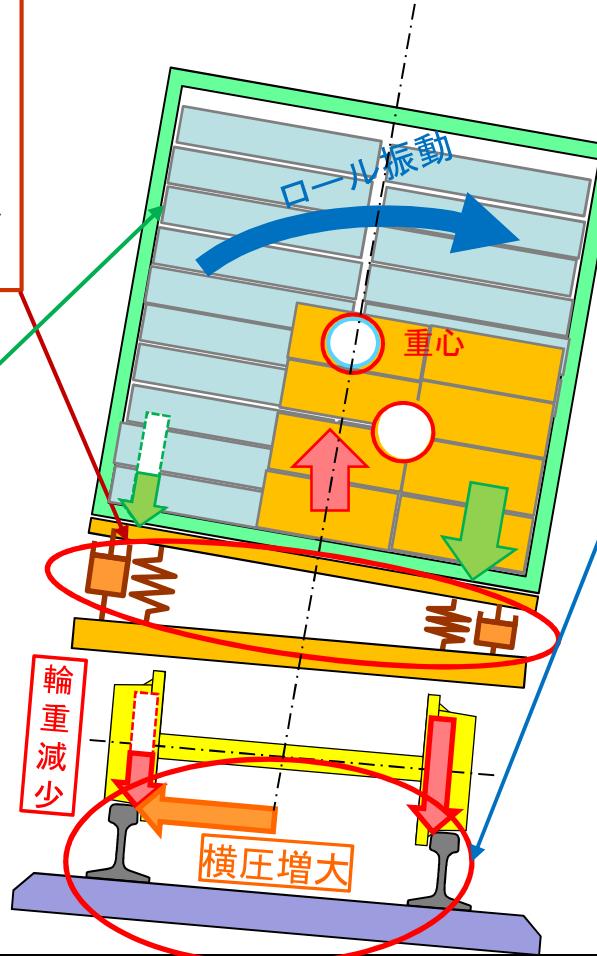
貨車の懸架装置設計

積荷が比較的軽量である場合、車体の上下の揺れを減衰させる力が小さくなる特性によりロール振動が収束しにくい

積荷の偏積

偏積により、左右の輪重がアンバランス化

積荷の重心の高さ

積荷をコンテナの天井近くまで積載すると車体の重心位置が高くなり、車体のロール振動を助長

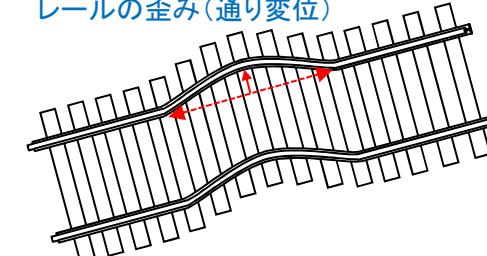
レールの歪み(通り変位)

複合変位

曲線部のレールの歪み（通り変位）と左右レールの高さの差（水準変位）がロール振動を助長しやすい方向に複合して存在

通り変位

曲線部のレールの歪みが大

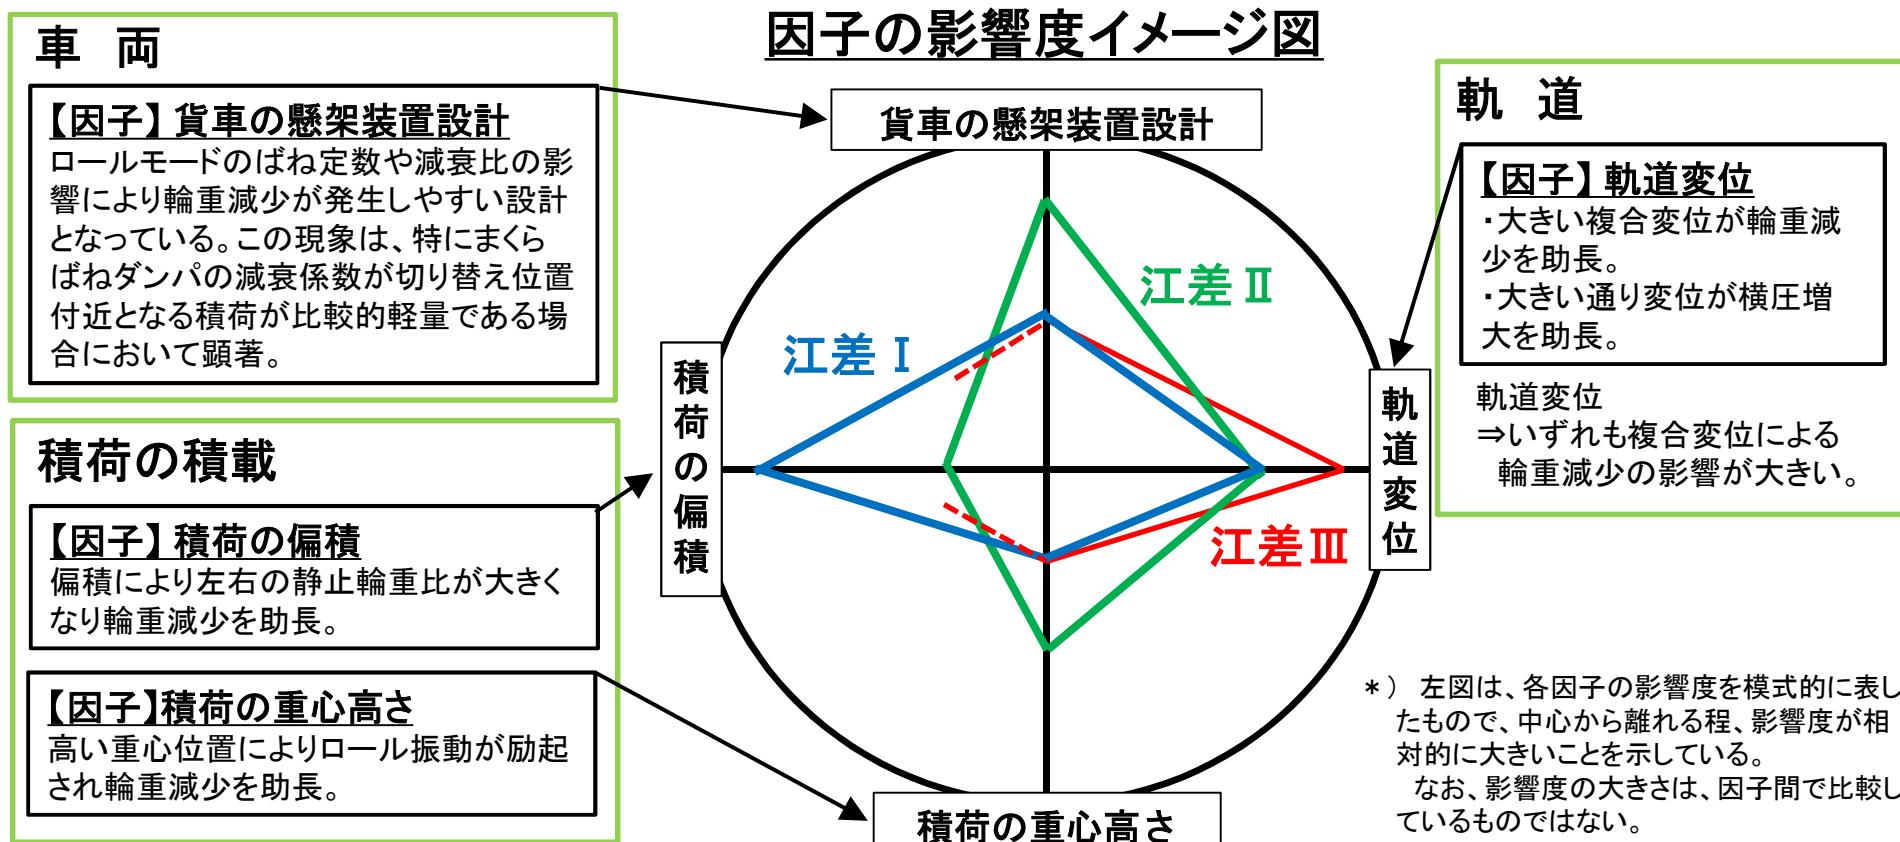
- 江差線の3件の脱線事故は、「貨物列車が比較的急な曲線を制限速度に近い速度で走行中に、貨車の外軌側車輪がレールに乗り上がり脱線した」という点で共通
- 原因は、いずれも車両、軌道、積荷の積載等が因子となり、かつ単独では脱線には至らないが、各因子が悪い方向に重置(複合)して発生した可能性
- 3件の脱線事故における各因子の影響度は下記のとおり異なる
