日本貨物鉄道株式会社 江差線列車脱線事故(江差Ⅲ) (平成26年6月22日発生)

鉄道事故調査報告書 説明資料

運輸安全委員会
平成27年12月

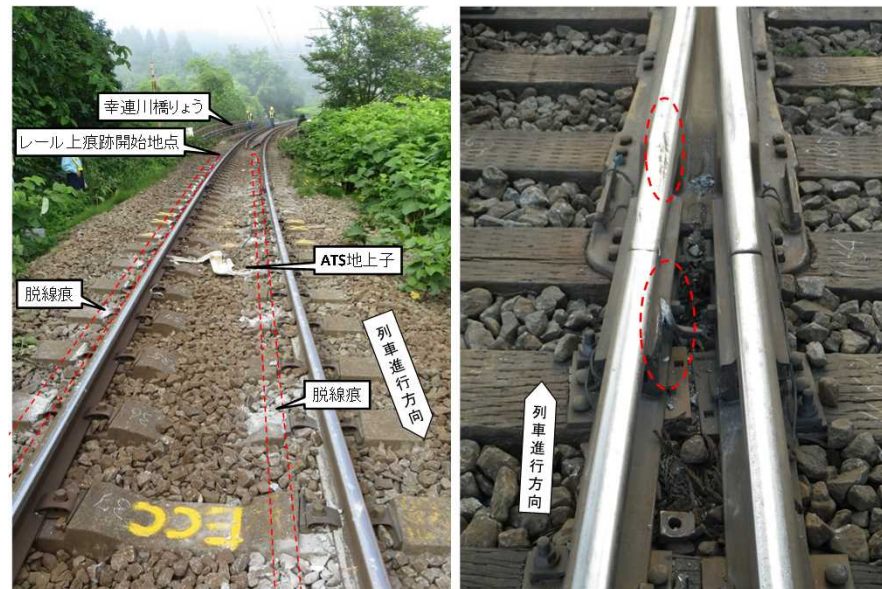
鉄道施設の損傷及び痕跡等の状況 < P5, P20, P48 >

- (1) 本件曲線の33k174m付近から33k178m付近までの約4mの間に、右レール(外軌)上を軌間内側から外側へと斜めに横切る車輪によるものと見られる痕跡があった。
- (2) 33k179m付近の左レール(内軌)の内側のまくらぎ上に車輪によるものと見られる痕跡があった。また、同付近の右レール(外軌)の外側のレール締結装置が損傷していた。また、同付近から札苅駅構内34k154m付近までのまくらぎ及びレール締結装置には、車輪によるものと見られる損傷が続いていた。
- (3) 札苅駅構内11号イ分岐器(33k899m)のクロッシング部付近に、車輪によるものと見られる損傷があった。
- (4) 札苅駅構内に敷設されている構内通路の敷板には、車輪によるものと見られる損傷があった。
- (5) 幸連4号道路踏切道及び幸連5号道路踏切道には、車輪によるものと見られる損傷があり、踏切の一部の部品は外れて、その先の線路内に散乱したもののや、21両目貨車の前部に引っかかっていた金属部品があった。
- (6) JR北海道によると、本事故によりまくらぎ(木・PC)約1,320本、レール締結装置約2,200個が損傷したとのことである。

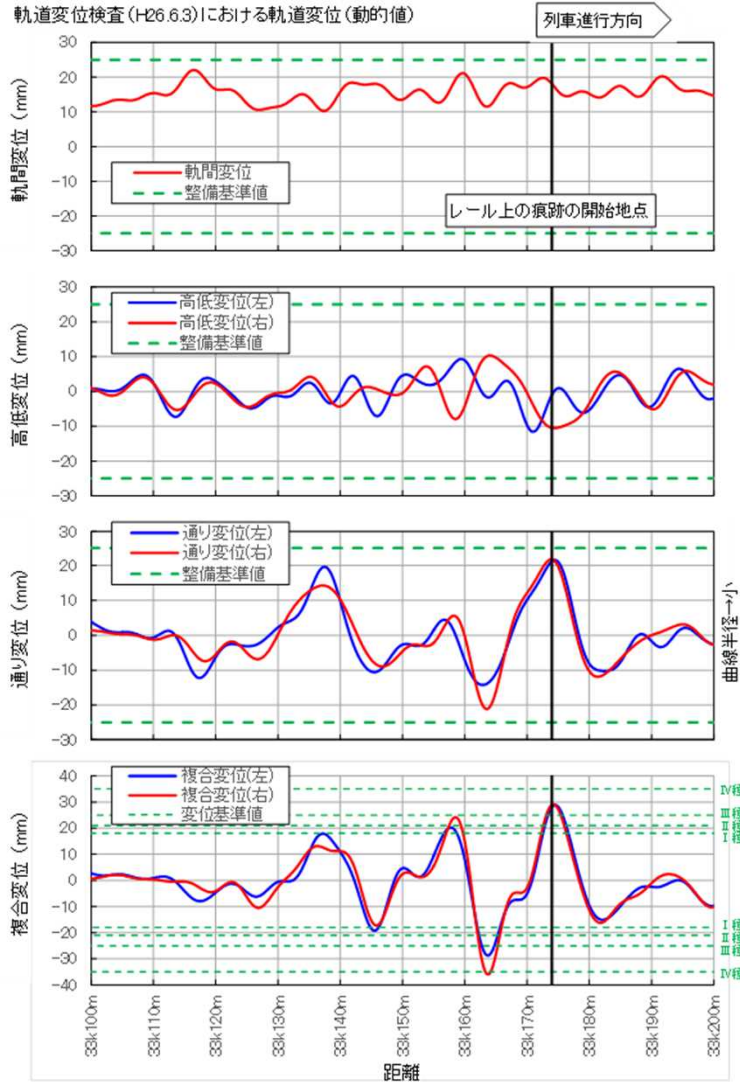
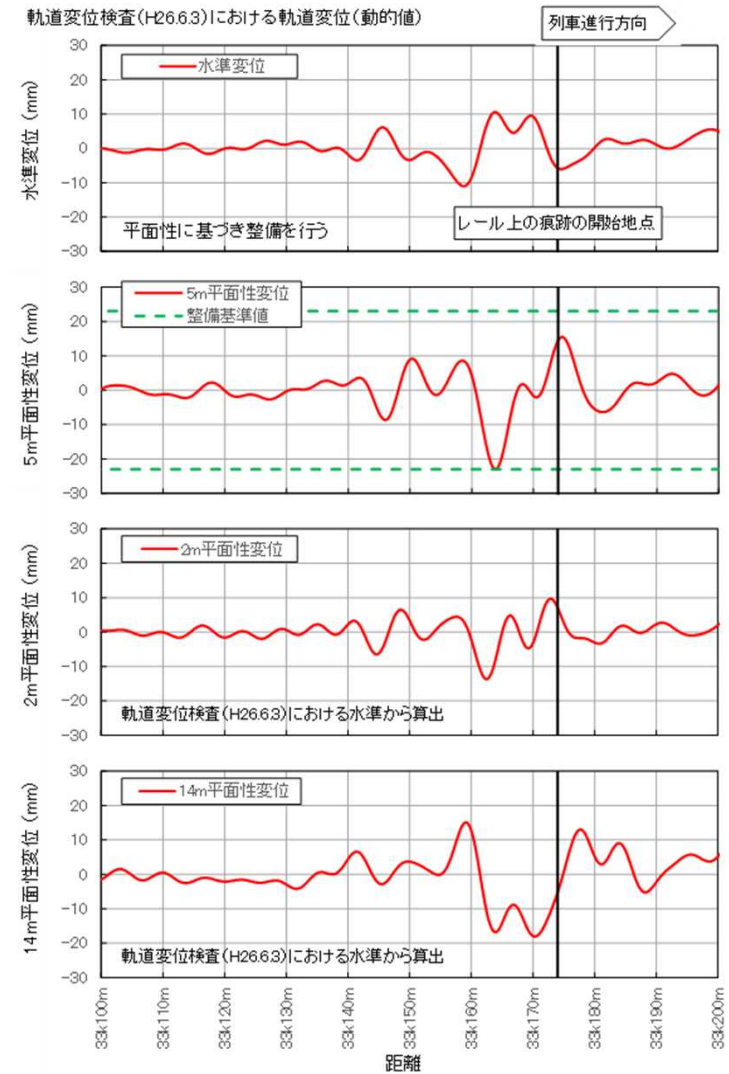
事故現場付近の軌道変位の状況 <P10~12, P51~52>

- ・複合変位は、レール上の痕跡の開始地点付近で、整備すべき対象に該当していた(第I種~第IV種)。
- ・軌間変位、高低変位、通り変位及び5m平面変位は、いずれも整備基準値内であった。

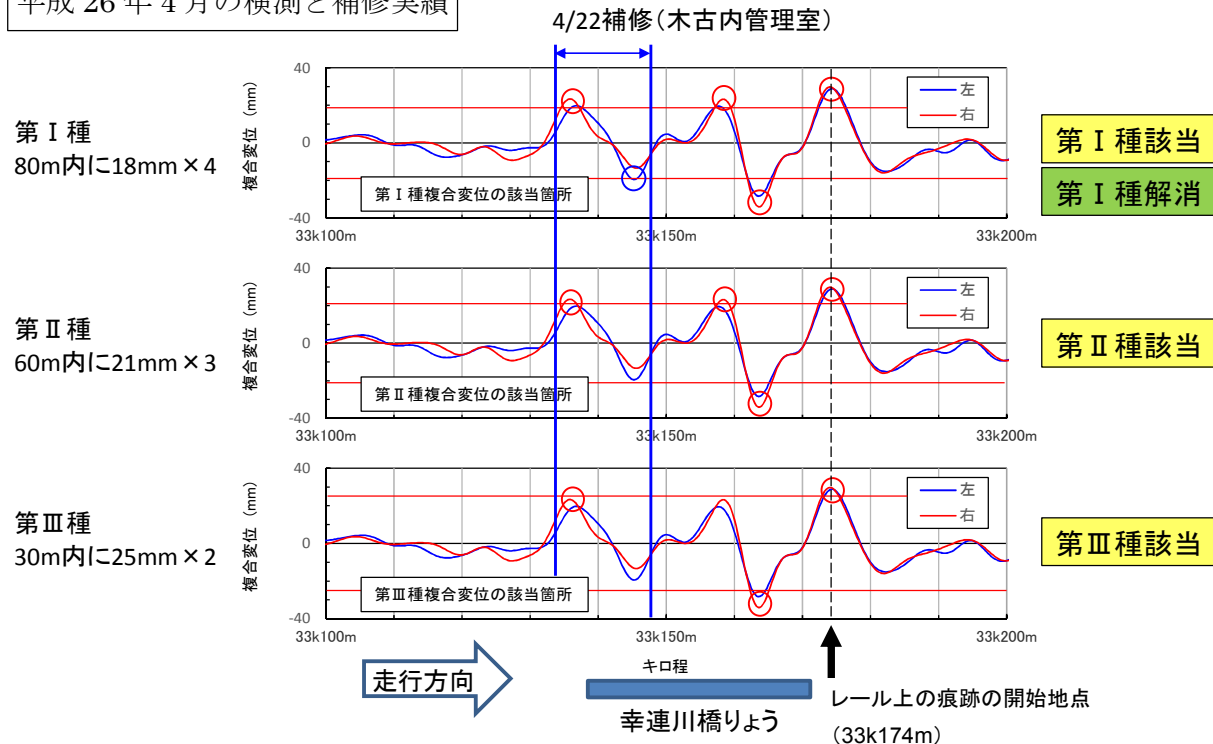
平成 26 年 4 月の検測と補修実績

- ・第 I 種の複合変位がある旨が記述された帳票を受け取った。
- ・第 I 種の複合変位は、補修された。
- ・この際、大きい変位量の箇所からは補修されなかった。
- ・第 II 種と第 III 種の複合変位も重複して存在していたが、認識されておらず、残存した。

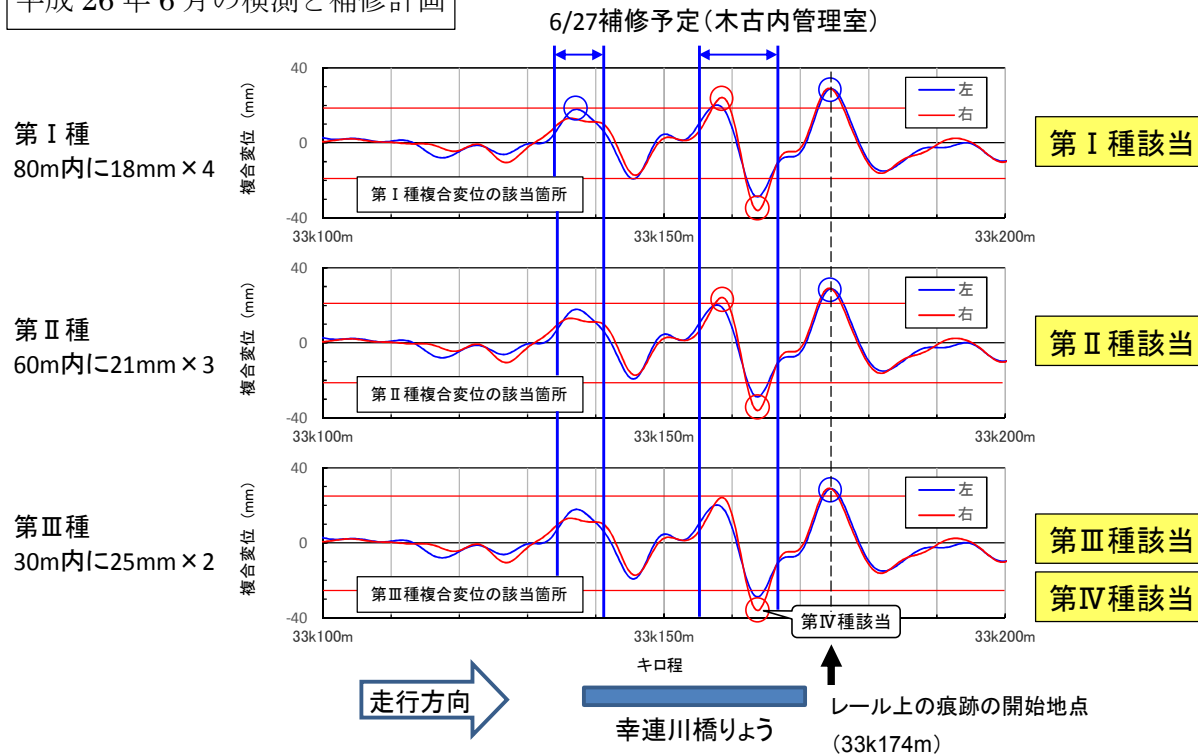
平成 26 年 6 月の検測と補修計画

- ・第 I 種及び第 IV 種の複合変位がある旨が記述された帳票を受け取った。
- ・第 I 種及び第 IV 種の複合変位の補修が6/27に計画された。
- ・第 II 種と第 III 種の複合変位も重複して存在していたが、認識されていなかった。
- ・これらは、事故(6/22)前に補修されることはなかった。

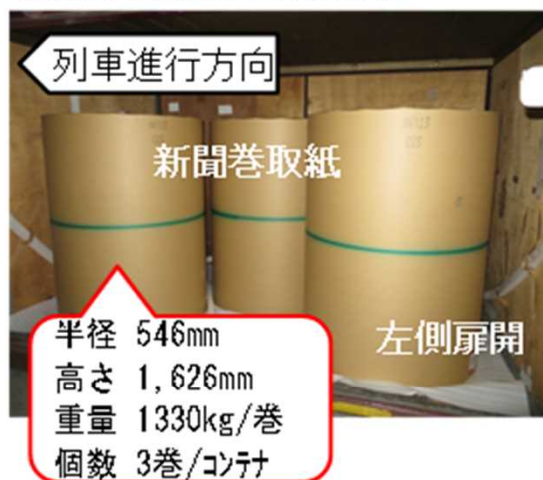
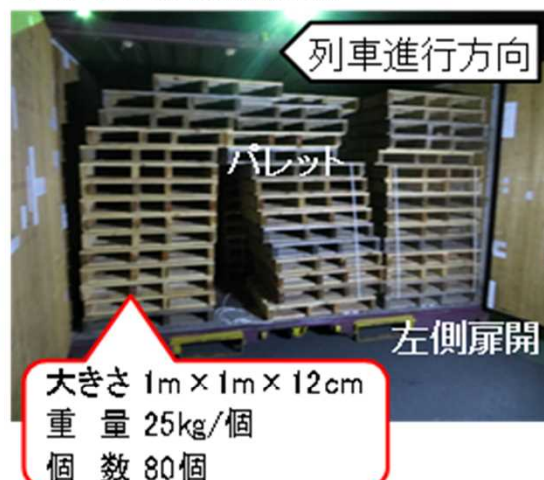
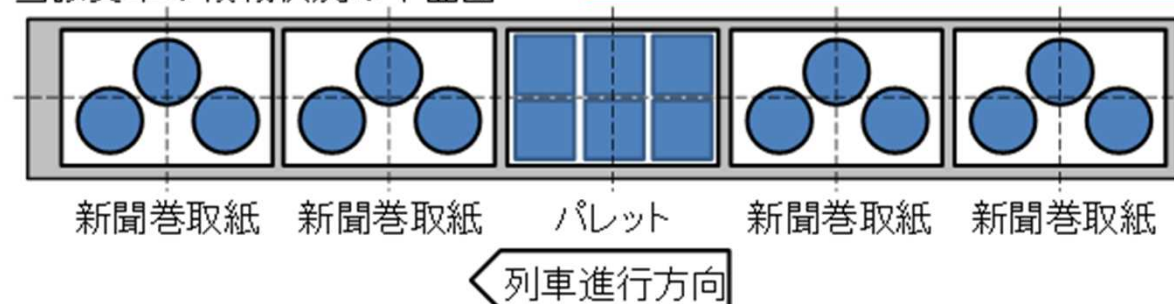
脱線した貨車の積荷の状況 <P17, P55>

- ・コンテナ及び積荷の重量は26.6tであり、最大積載量40.7t以下であった。
- ・新聞巻取紙が基本位置の場合、静止輪重比(左)は1.05であった。
- ・新聞巻取紙はコンテナ内に固定されていなかった。

積荷起因の静止輪重比(左): 1.05

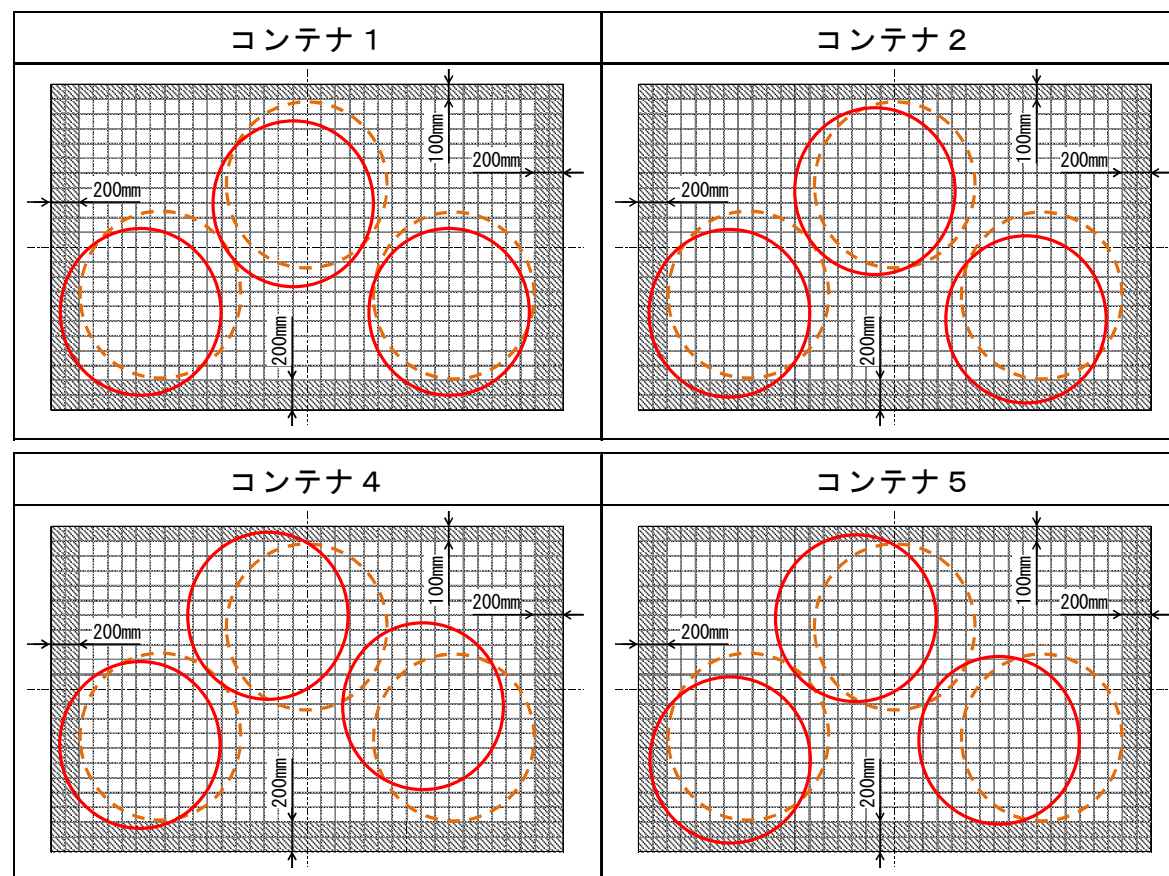
脱線した貨車の積荷の状況 <P18, P56>

- ・本事故後、新聞巻取紙は基本位置(積付け位置)から移動していた。

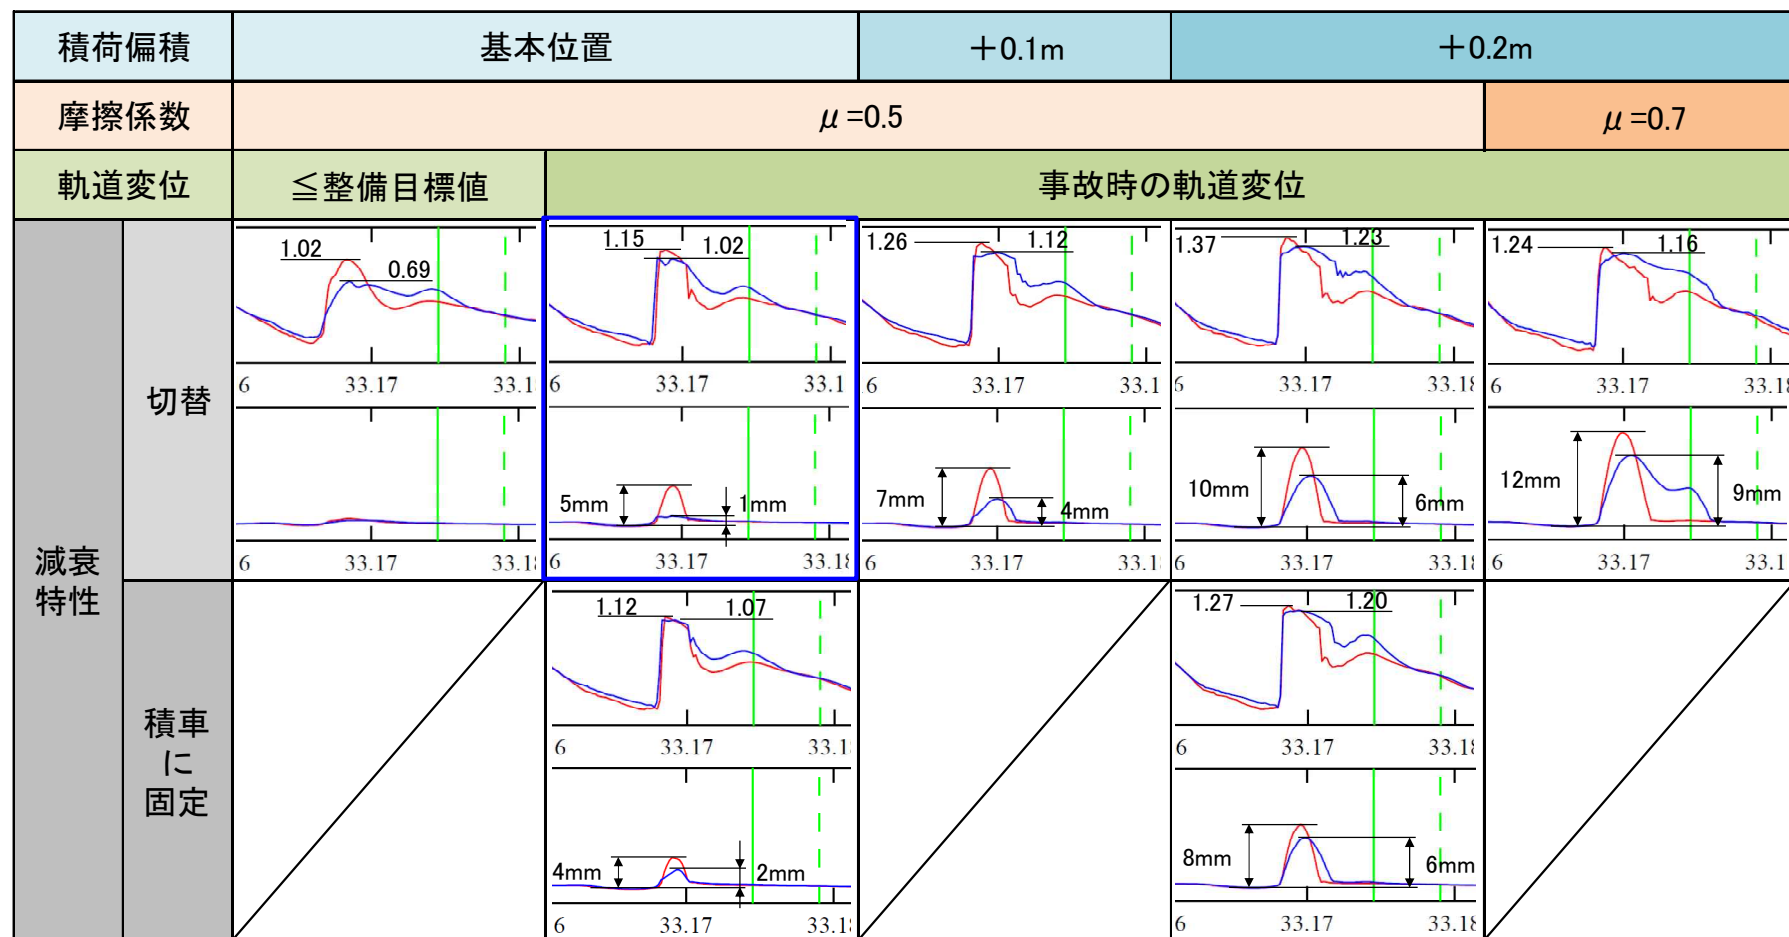
本事故の要因の検討 - 偏積・摩擦・軌道変位・減衰の影響 <P26~29, P67~73>

- ・内軌側への積荷の偏積が大きくなるほど、脱線係数及び車輪上昇量が増加する傾向がある。
- ・車輪とレール間の摩擦係数が大きくなると、第3軸の上昇の持続時間が長くなる傾向がある。
- ・通り変位と水準変位が整備目標値に整備された場合、脱線係数及び車輪上昇量は大幅に小さくなる。
- ・まくらばねダンパの減衰特性が空車特性に切り替わる影響は限定的である。
