# 日本貨物鉄道株式会社 江差線列車脱線事故（江差Ⅱ） （平成24年9月11日発生）

## 鉄道事故調査報告書 説明資料

運輸安全委員会  
平成27年12月

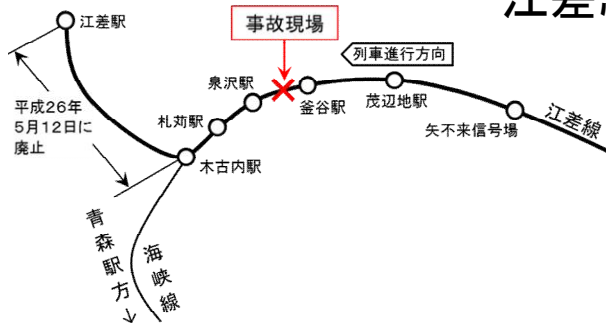
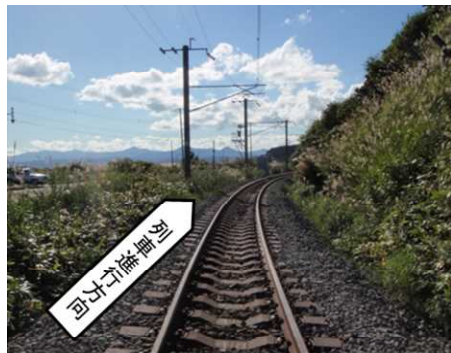
事故現場付近の状況

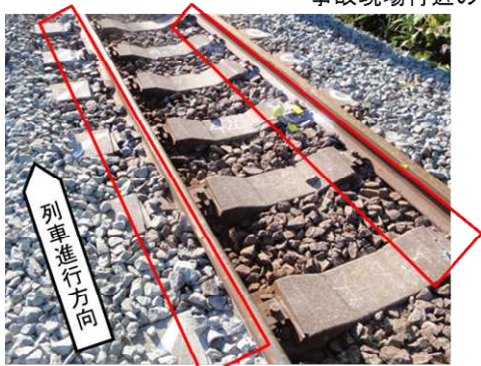
29k032m付近の痕跡

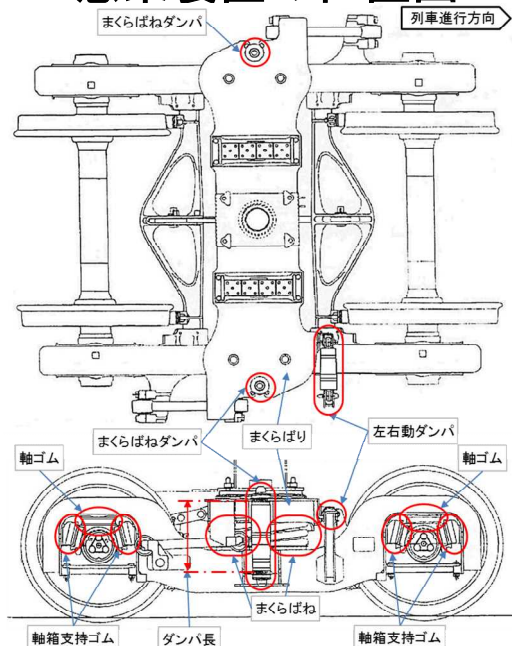
### 懸架装置の位置図

コキ106形式	空車状態	事故発生時の積載量	まくらばねダンパの特性切替	最大積車状態
1両あたりの積載量 (t)	0.0	14.8	18.3	39.0
まくらばね変位量 (mm)	0.0	-12.1	-15.0	-32.0
ダンパ長 (mm)	430.0	417.9	415.0	398.0
まくらばねダンパの減衰	小さい			大きい

- コキ106形式の懸架装置の状況
  - \* 積載量が比較的軽量の状態では、減衰が小さい“空車特性”になる
  - \* 積荷が比較的軽量な場合、減衰が小さく車体のロール振動が収束しにくい
  - \* 事故時の本件貨車の積載量は比較的軽量であり、静止時にはロール振動が収束しにくい“空車特性”の状態であり、走行時には車体のロール振動により“空車特性”と“積車特性”が交互に切り替わっていた
- 貨車の積荷の状況
  - \* 積荷の重心の高さは、コンテナの中心部付近の比較的高い位置にあったと考えられ、積荷の重心の高さが本件貨車のロール振動の発生を助長させた

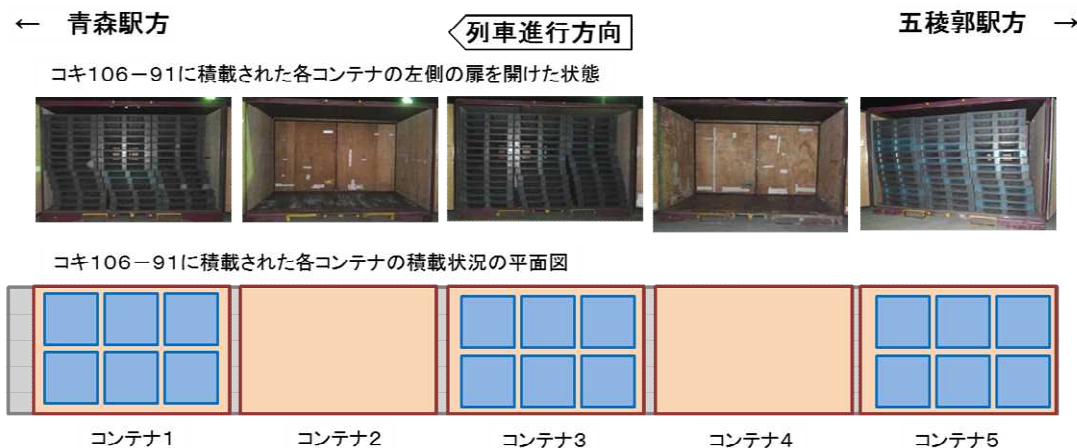
### 積荷の状況

----- コンテナ1、3、5の積載状況 -----  
 12フィートコンテナにパレットが84個(14段×6列)  
 コンテナを含めた重量は3.75t、3.88t、3.70t

----- コンテナ2、4の積載状況 -----  
 12フィートコンテナ(積荷なし)  
 コンテナの重量は1.70t、1.78t

**コンテナ五つの合計重量は14.81t**

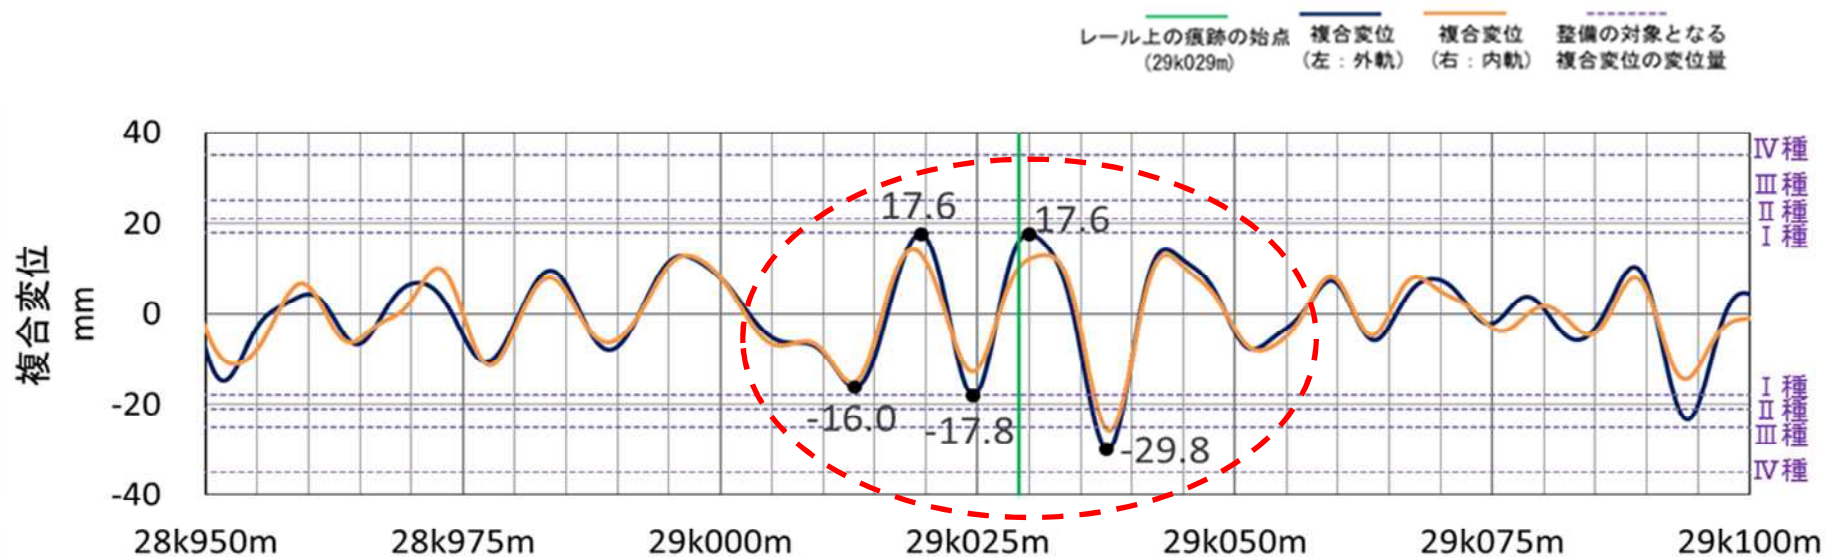
- ・軌間変位、水準変位、高低変位、通り変位及び5m平面性変位は、いずれも整備基準値内であった。
- ・複合変位は、整備対象に近い比較的大きな変位量があった。

- 事故現場付近の軌道変位は整備基準値内
- 事故現場付近の複合変位については、整備対象に近い連続した比較的大きな変位量であったこと、走行速度に対して車体のロール振動を大きくする波長成分を含んでいたことが誘因となり、車体のロール振動及び輪重の変動が繰り返し発生することを助長させた

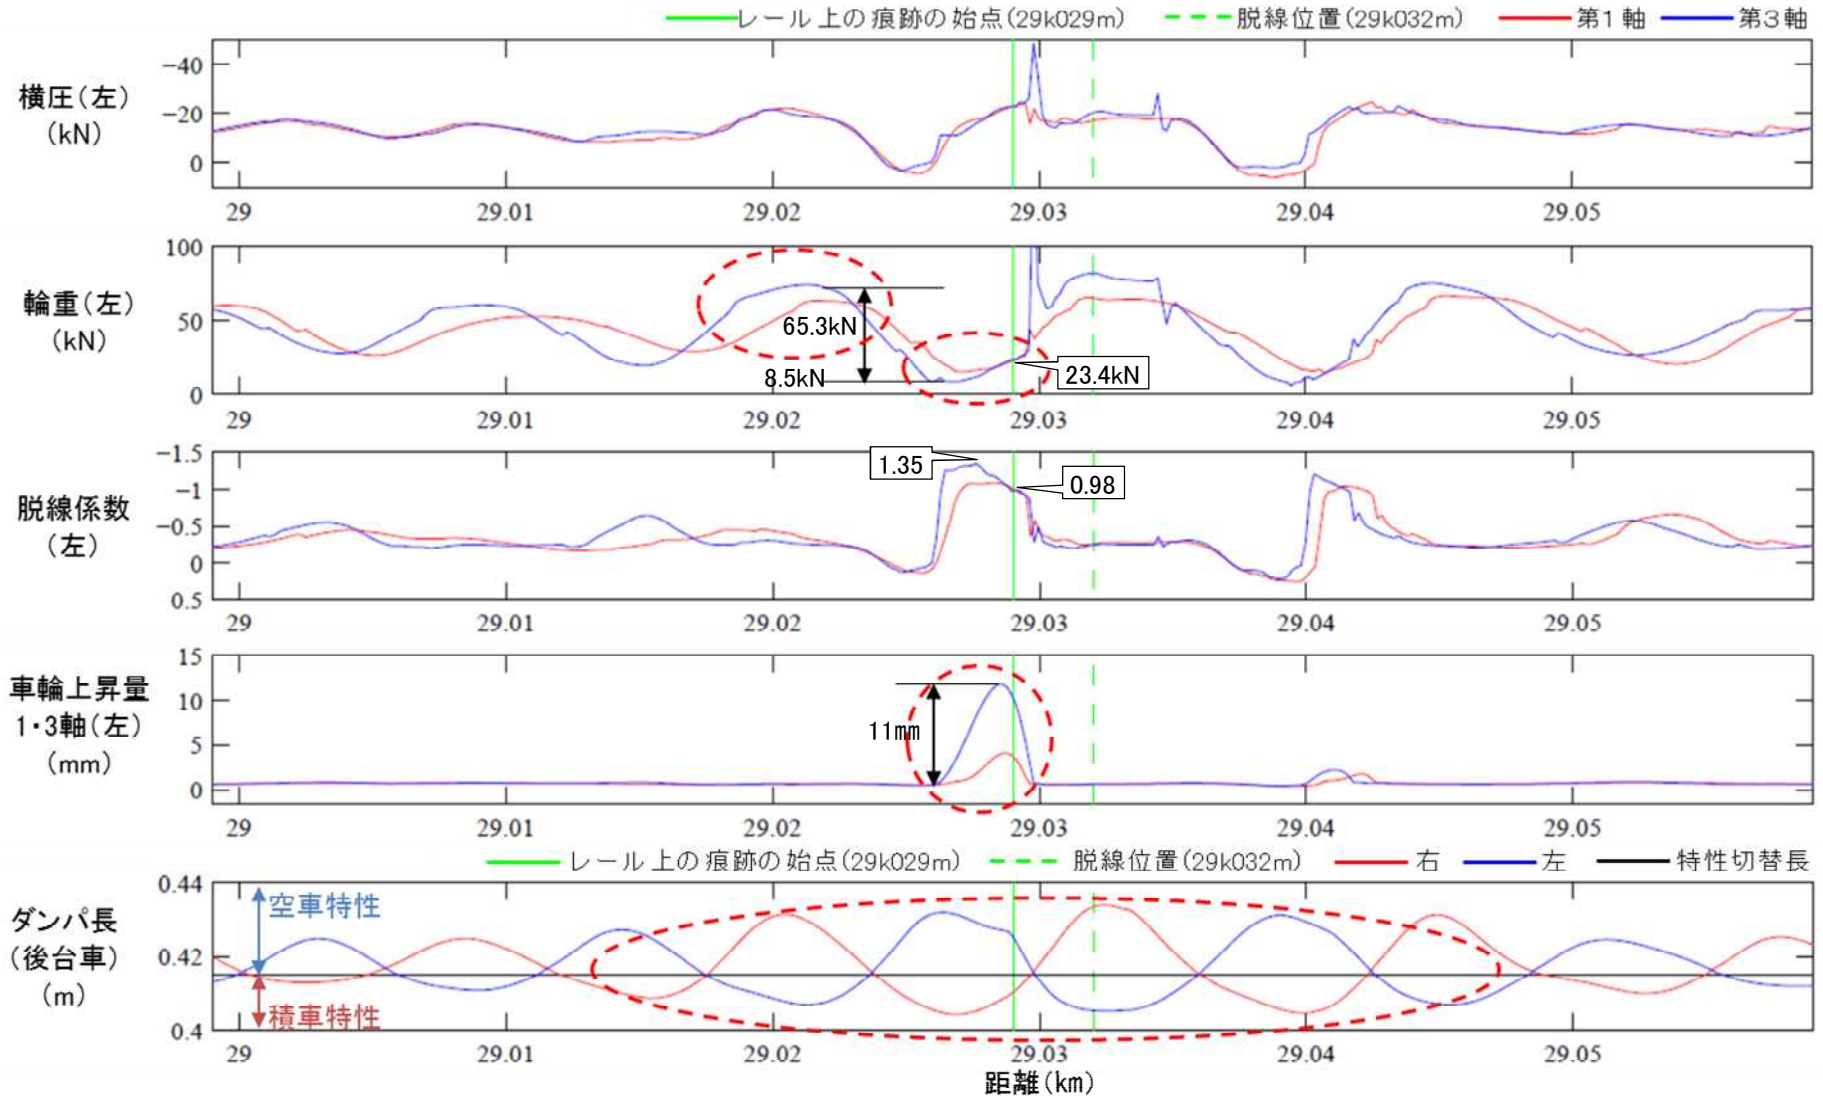
## 本事故の再現

軌道データ: 平成24年8月 走行速度: 60km/h 車輪・レール間摩擦係数: 0.5

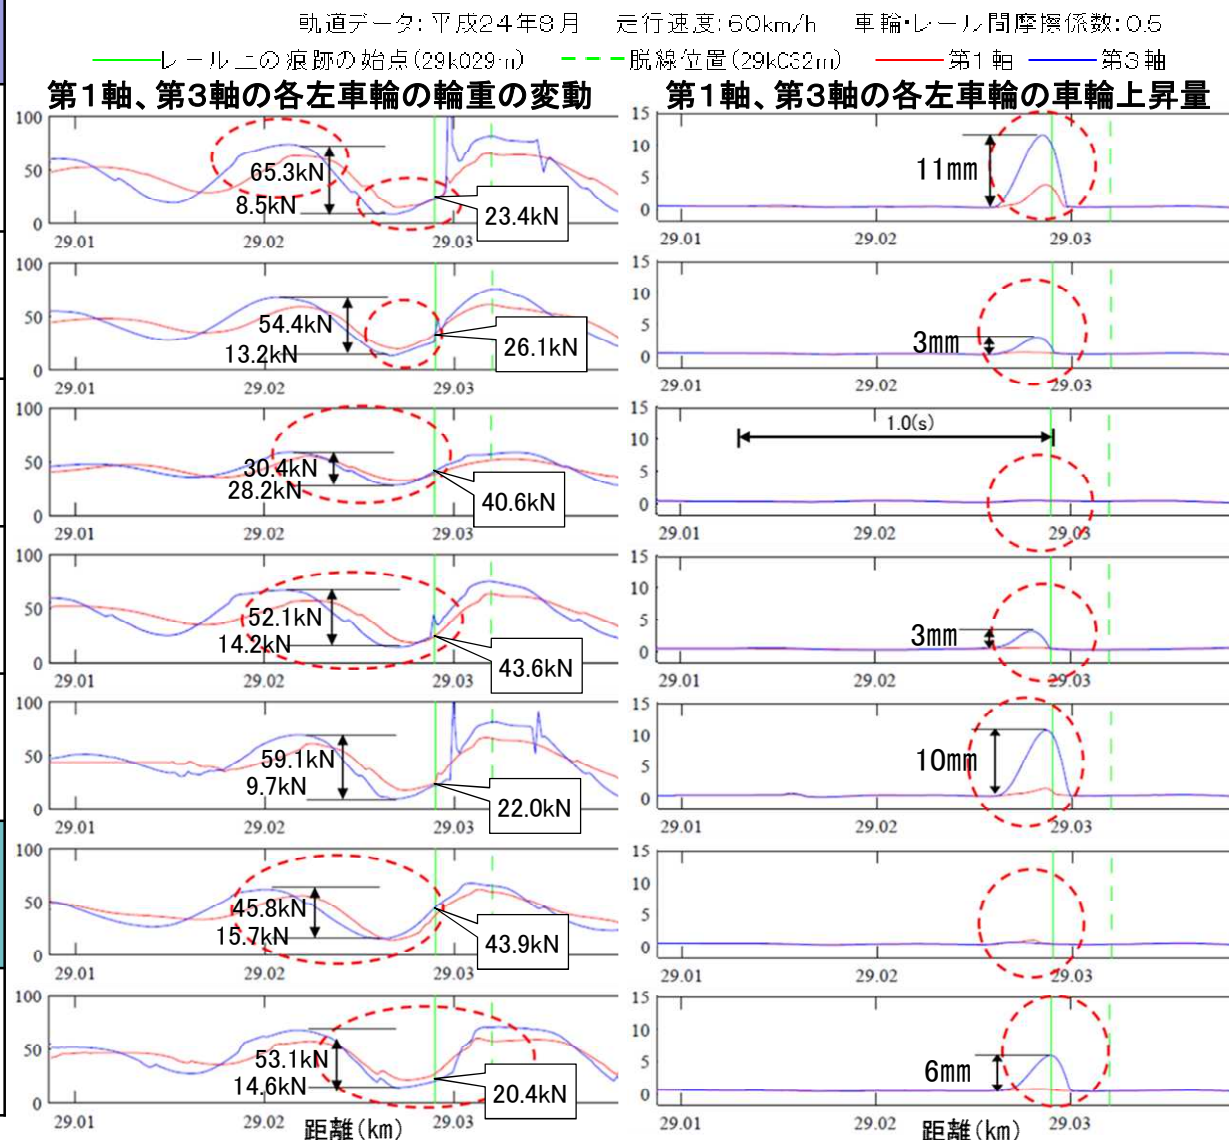
数値シミュレーションにおいて条件を変更した場合の、第1軸、第3軸の各左車輪の輪重の変動と車輪上昇量の比較

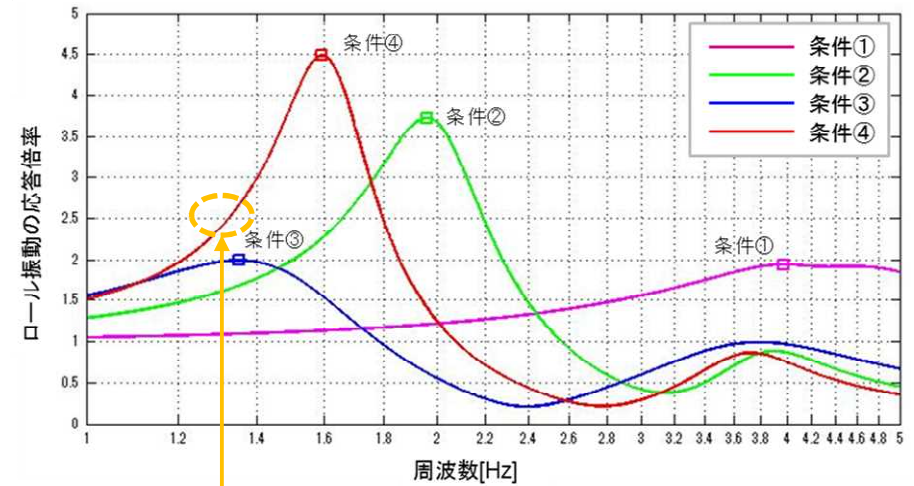
コキ106形式の積載条件ごとのロール振動の応答倍率

積載の状態	減衰特性
条件①	空車状態	空車特性
条件②	空コンテナ積載 (空コンテナ5つ)	空車特性
条件③	走行試験 (3.5t積載コンテナ5つ)	積車特性
条件④	本事故時の積載 (パレット積載コンテナ3つ 空コンテナ2つ)	空車特性

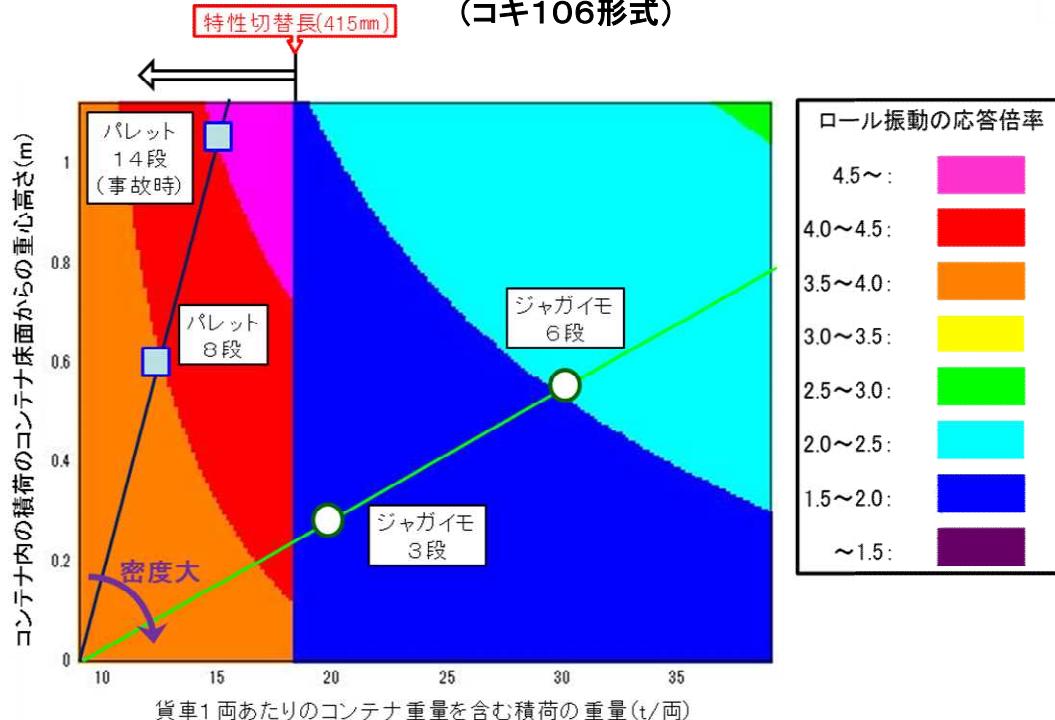
積荷の重量と重心高さが車体のロール振動に及ぼす影響 (コキ106形式)

条件①	条件②	条件③	条件④
応答倍率	1.94	3.72	1.99	4.49
周波数 [Hz]	3.98	1.96	1.35	1.59

本事故発生時の車体のロール振動は、卓越周波数が約1.3Hzと考えられ、応答倍率は約2.5倍となる。

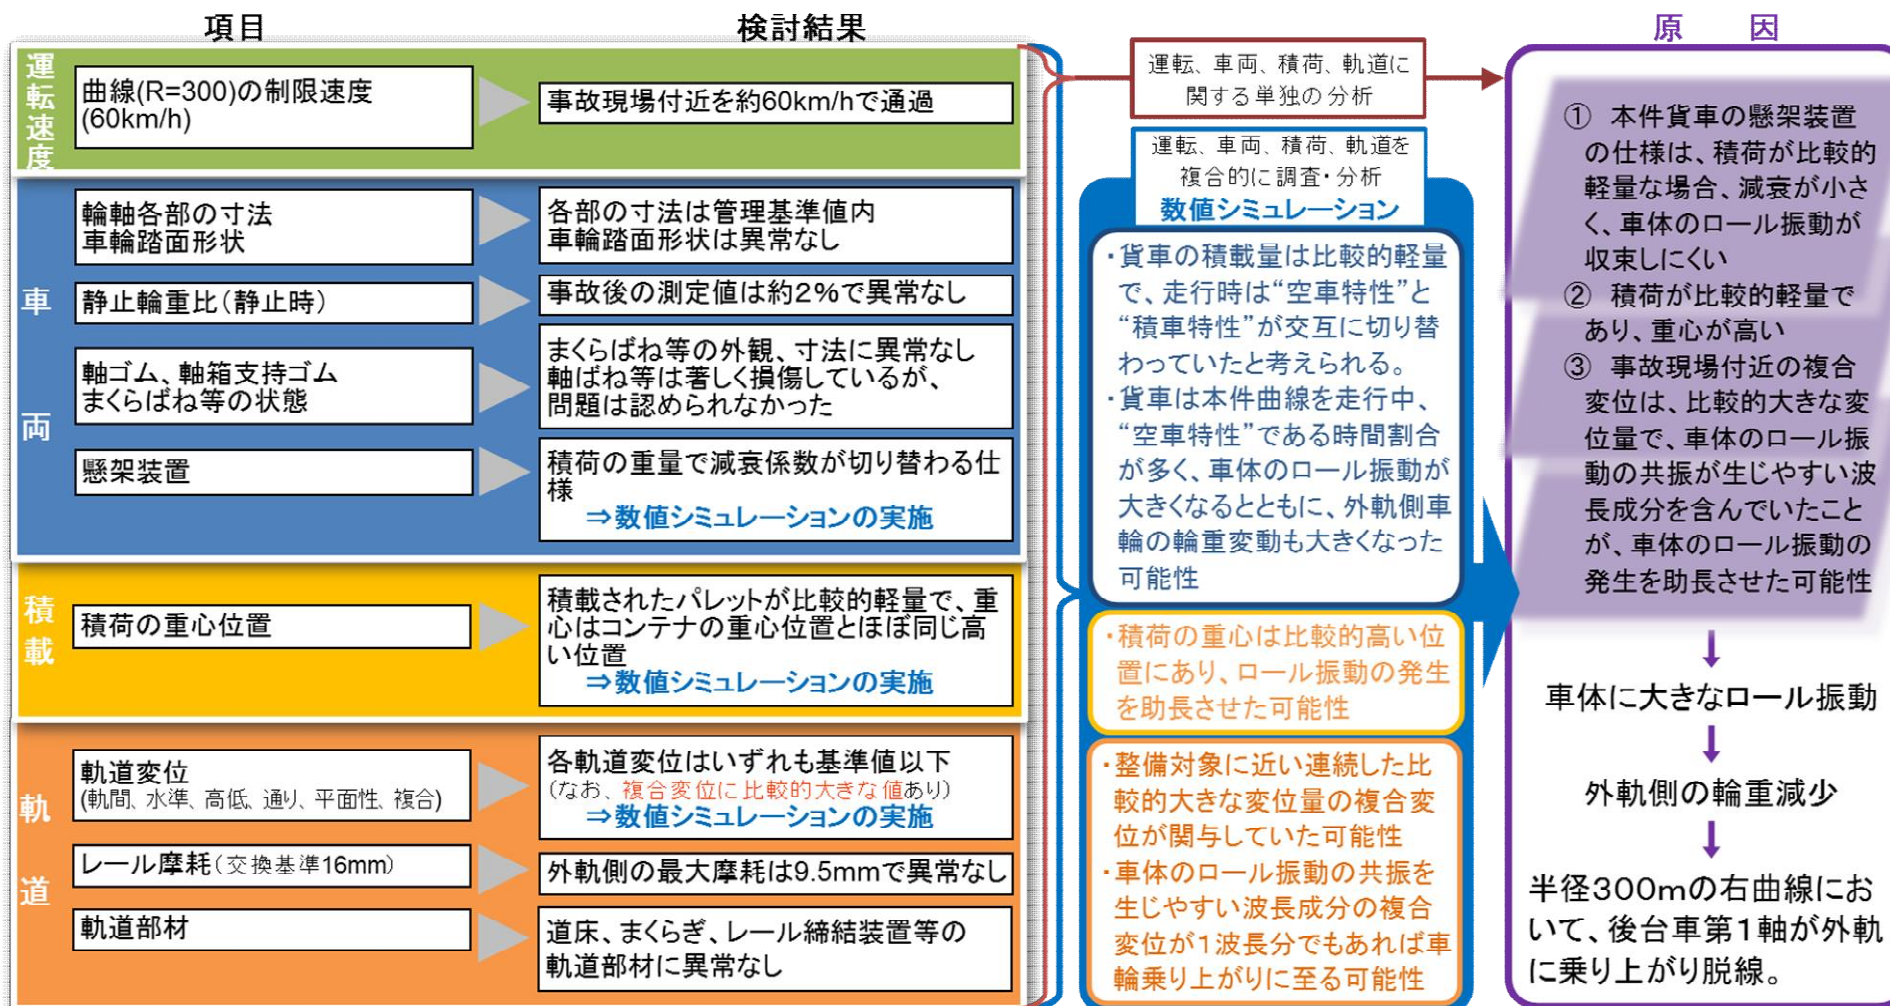
# 脱線の要因の推定(P.82)

- 列車が半径300mの右曲線を通過した際に、事故現場付近においてコキ106形式の貨車に発生した大きなロール振動により、曲線外軌側の輪重が減少し、外軌に乗り上がったことにより脱線

- 大きなロール振動の発生は、以下の要因が重畳（運転、車両、軌道は基準に則った状態）
  - \* コキ106形式の懸架装置の仕様は、積荷が比較的軽量な場合、減衰が小さく、車体のロール振動が収束しにくいものであったこと
  - \* 積荷が比較的軽量であり、重心が高い状態であったこと
  - \* 複合変位は、比較的大きな変位量で、車体のロール振動の共振が生じやすい成分を含んでおり、ロール振動の発生を助長したこと

- 本事故は、貨車、積荷、軌道がそれぞれ脱線に対する余裕度を低下させ、これらが重畳したことにより発生した可能性があることから、関係者が連携して、以下の点を踏まえ総合的に検討することが必要
  - \* 懸架装置の適正な減衰領域での使用及び積荷の積載量にかかわらず適正な減衰が得られる懸架装置の設備の検討
  - \* 使用される貨車の特性を加味した積載方法の検討
  - \* 貨車や列車の運行形態に対応する、より効果的な軌道変位の管理方法の検討
