改善箇所説明図

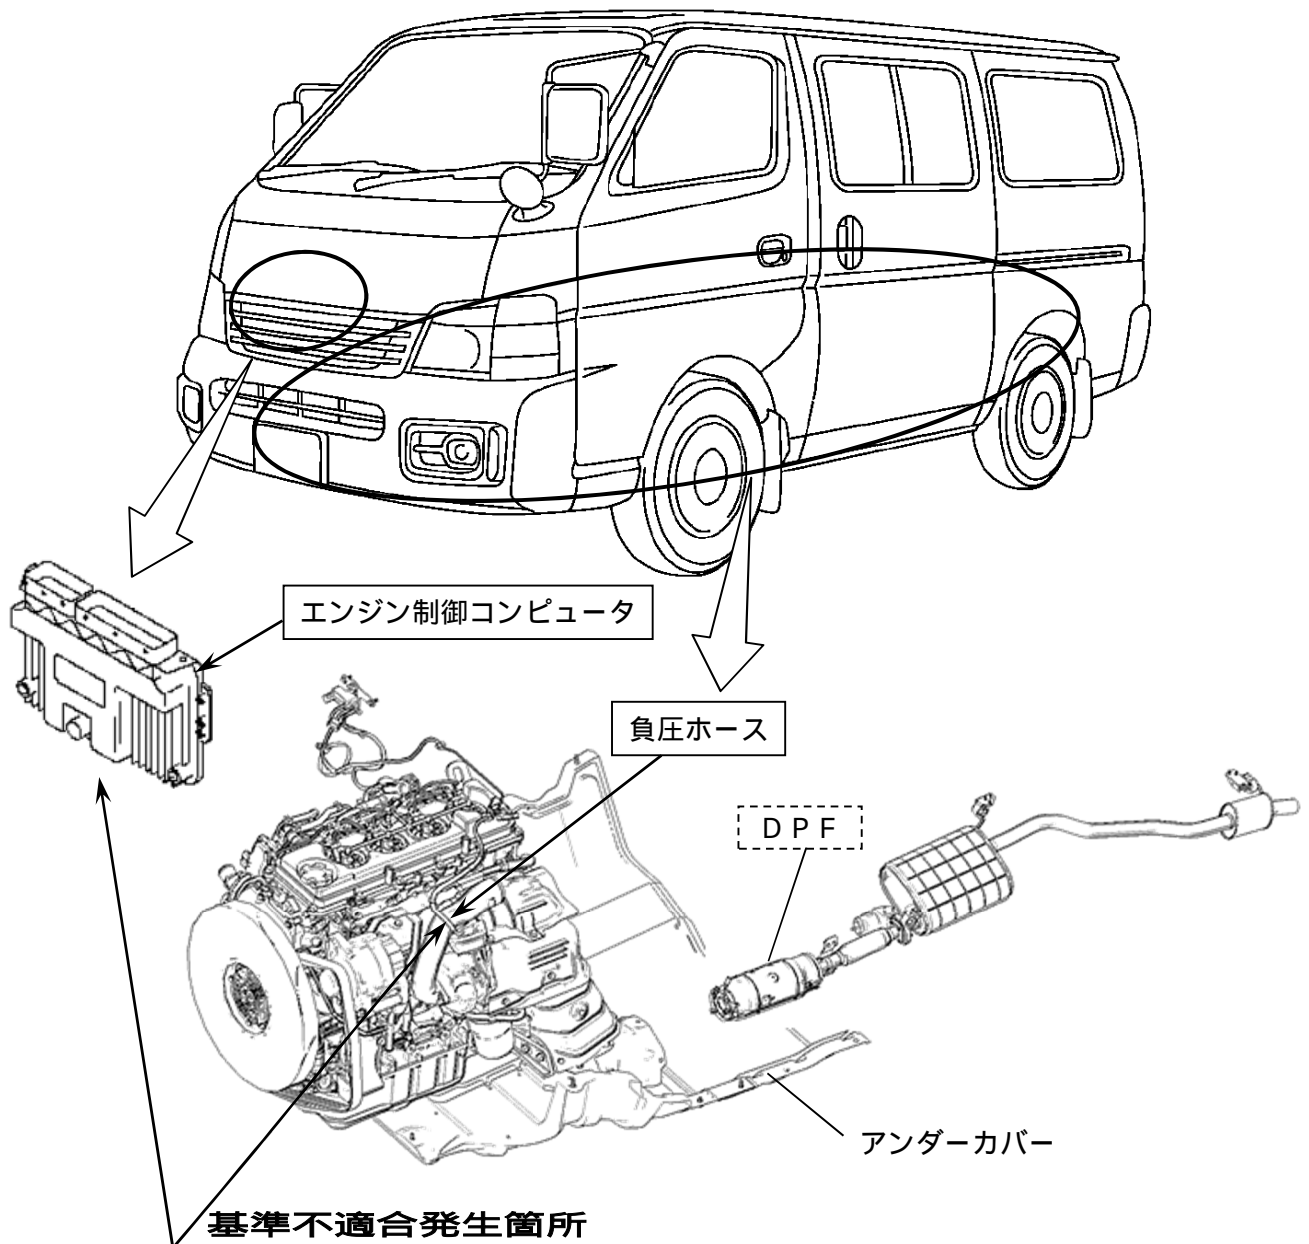
ディーゼルトーボエンジン搭載車において、過給機の負圧ホースの耐久性が不足しているため、エンジンからの被熱により当該ホースに亀裂が発生するおそれがある。また、DPF（ディーゼル粒子状物質除去装置）のPM（黒煙等からなる粒子状物質）除去制御プログラムが不適切なため、PMが過度に多量に堆積した場合であってもDPFの再生を行うことがある。そのため、そのまま使用を続けると、当該ホースの亀裂による負圧低下のために発生する異常燃焼によりPMが過度に堆積され、そのDPFの再生時にDPFが過度に高温となって破損し、最悪の場合、アンダーカバーが焼損するおそれがある。

全車両、当該負圧ホースを対策品と交換するとともに、エンジン制御コンピュータを対策プログラムに修正する。また、DPFのPM堆積量を点検し、堆積量が多い場合には再生処理を行なう。

識別：銀色のシールをモデルナンバープレートの右横に貼り付ける。
