改善箇所説明図②

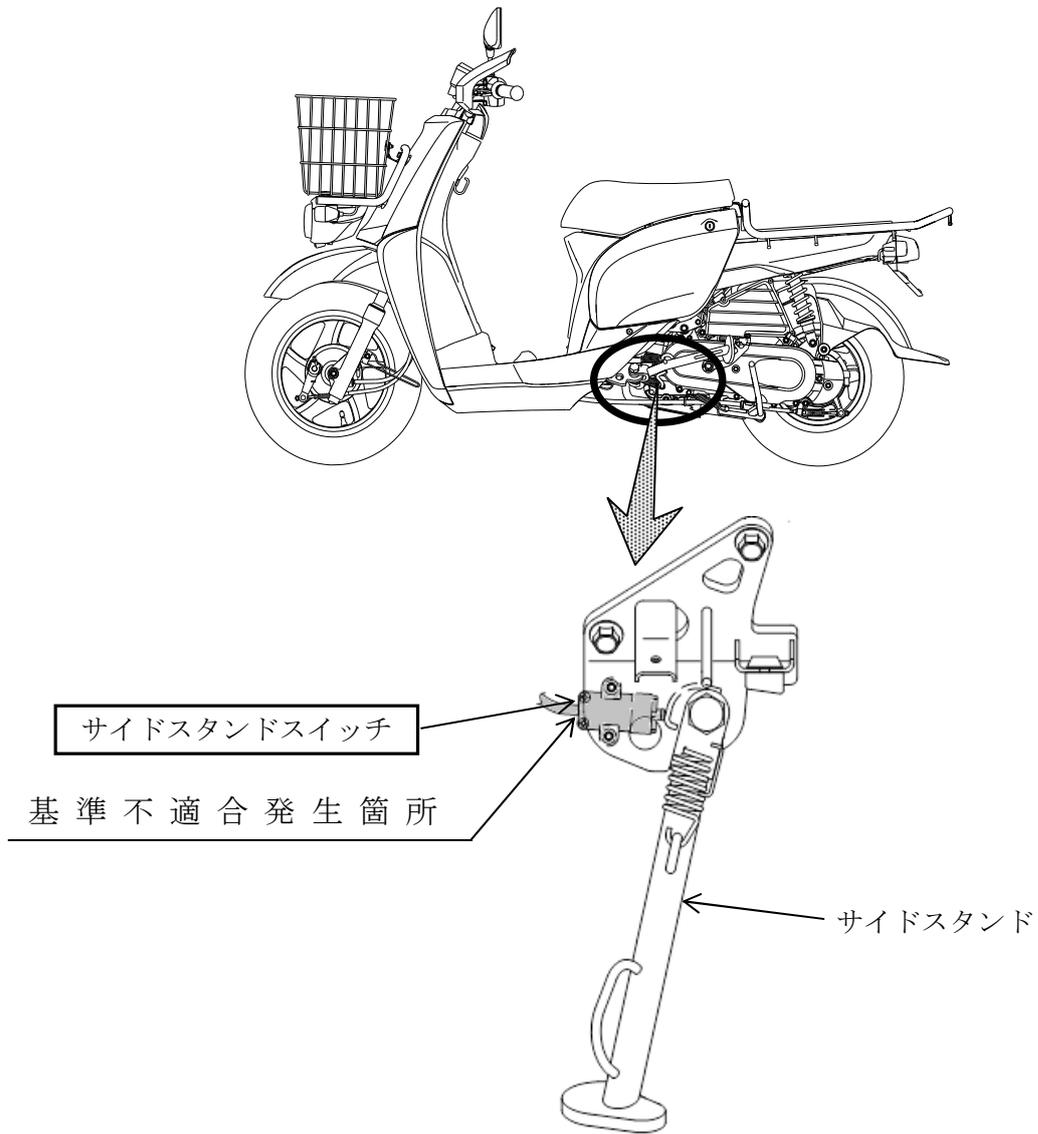
サイドスタンドスイッチの接点部の材質が不適切なため、使用過程において、接点部が磨耗することがある。そのため、そのまま使用を続けると、磨耗が進行して当該スイッチの動きが悪くなり、エンジン回転が上がらず発進できなくなるおそれがある。

改善の内容：全車両、サイドスタンドスイッチを対策品と交換する。

識別：サイドスタンドブラケットに白ペイントを塗布する。
