埼玉県所沢市内コースター事故調査報告書

平成28年2月

社会資本整備審議会

西武園ゆうえんち「ループ・スクリューコースター」

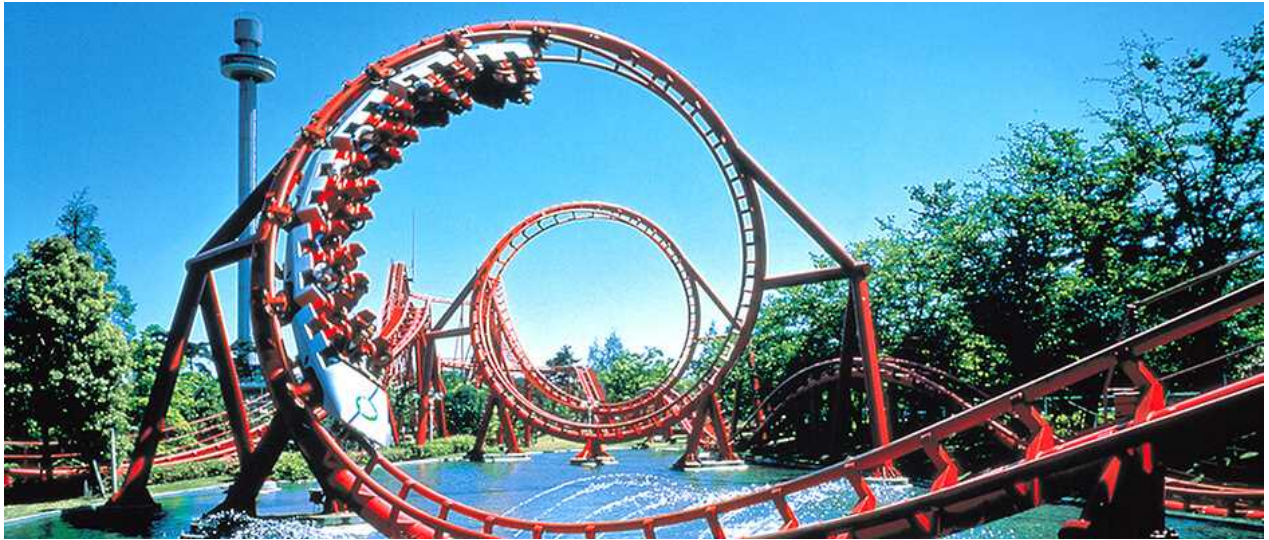
写真1 当該遊戯施設（西武園ゆうえんちHPより）

コースターが走行中に、二重の螺旋式走行部（発車後 約380m地点・写真1）の直後辺りで、2両目の前列右側に乗った乗客のハーネスのロックが解除された。その後、そのままホームに到着したため、人的被害はなかった。

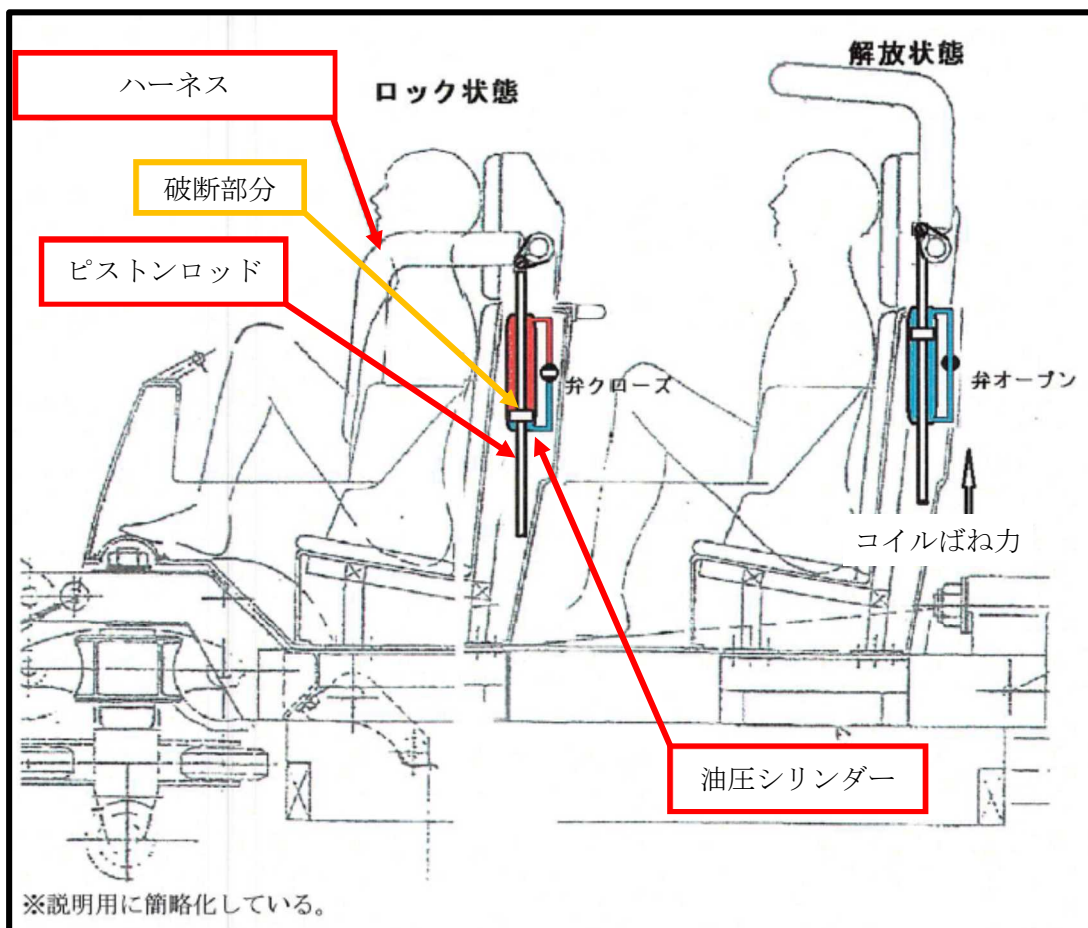
図1 拘束装置の構造

- (2) ハーネスには、油圧装置が取付けられており、制御弁が閉まり、油が流れなくなることにより、油圧シリンダー内のピストンロッドが固定され、ハーネスが開かないようロックされる。(図1 左側)
- (3) 油圧装置の制御弁が開き、油が流れるようになると、ピストンロッドが動くようになり、コイルばね力により、ハーネスが開く。(図1 右側)

しかし、ピストンロッドがピストンとの接合部で破断した場合には、ピストンが油圧により固定されていたとしても、それとは関係なくロックが解除された状態になる構造であると認められる。

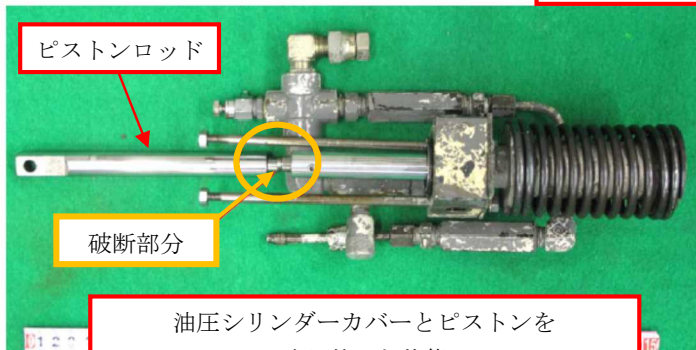
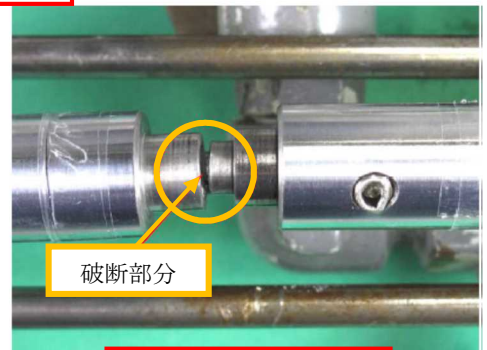
写真4 ピストンロッドの破断部分

- ① ハーネスをロックする油圧シリンダー内のピストンロッドがシリンダー内部で破断し、ロックができなくなつていた。(写真4)
- ② ピストンロッドは3分割構造になつており、端部にねじ部のあるロッドで挟み、ピストンを固定する構造になつていた。(写真5、図2)
- ③ ピストンロッドの直径は16mm、破断部であるOリング取付用溝部の直径は約7mmであり、ピストンロッドの最小断面部であつた。
- ④ ピストンロッド破断部近傍の加工は、切削跡が目立つ状態であり、内角部にR面取り加工はされていなかつた。(写真6、8)

本事故は、コースターが走行中に、ハーネスをロックするための油圧シリンダーのピストンロッドが、シリンダー内で破断したため、ロックが解除されたものと認められる。

- (1) ピストンロッドを3分割構造から一体構造に変更し、ロッドの内部で破断することがない構造にするとともに、ピストンロッドのガタを低減させるため、ロッド端部の摺動ガイド部を延長する。
- (2) ハーネス下端と座席を接続するセーフティベルトを追加し、ハーネスのロックが解除された場合でも、拘束機能を損なわないようにする。

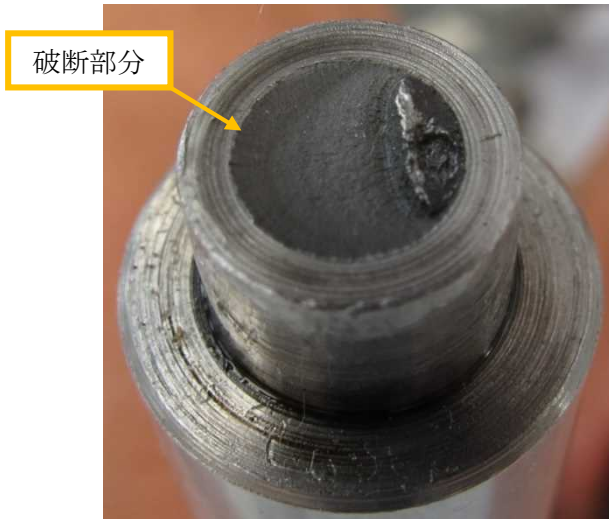
写真6 破断部分（上部側）

ピストンロッドの破面の解析結果より、破断は疲労破壊によるものと推定される。具体的には、破断箇所であるOリング取付用の溝部が、ピストンロッドの最小断面部であるにも関わらず、溝部の内角部に応力集中を生じさせないためのR面取り加工がされておらず、切削加工の仕上げが粗いことから、当該内角部が起点となり、油圧シリンダー摺動部のガタ等により片振り曲げ荷重が作用したものと考えられる。

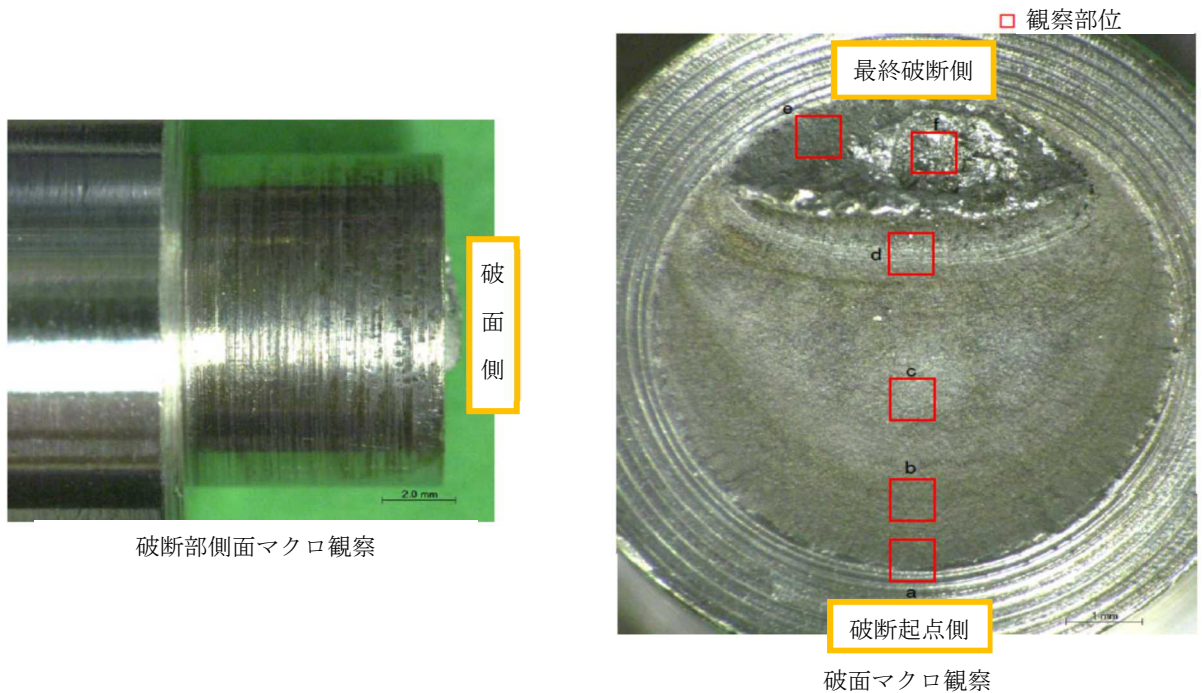
写真8 破断部マクロ観察

破面を解析した結果、破断は疲労破壊によるものと報告された。

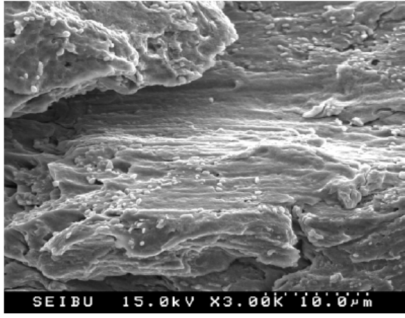
写真9 写真8 a 部内拡大
(疲労破面)

- ① 起点側である a 部から中心の c 部に向け、徐々にき裂が進展したことによる、疲労破面特有のストライエーションパターンが見られた。（写真9、10）
- ② 最終破断側である e 部は、延性破面特有のディンプルパターンが見られた。（写真11）
