## 改善箇所説明図

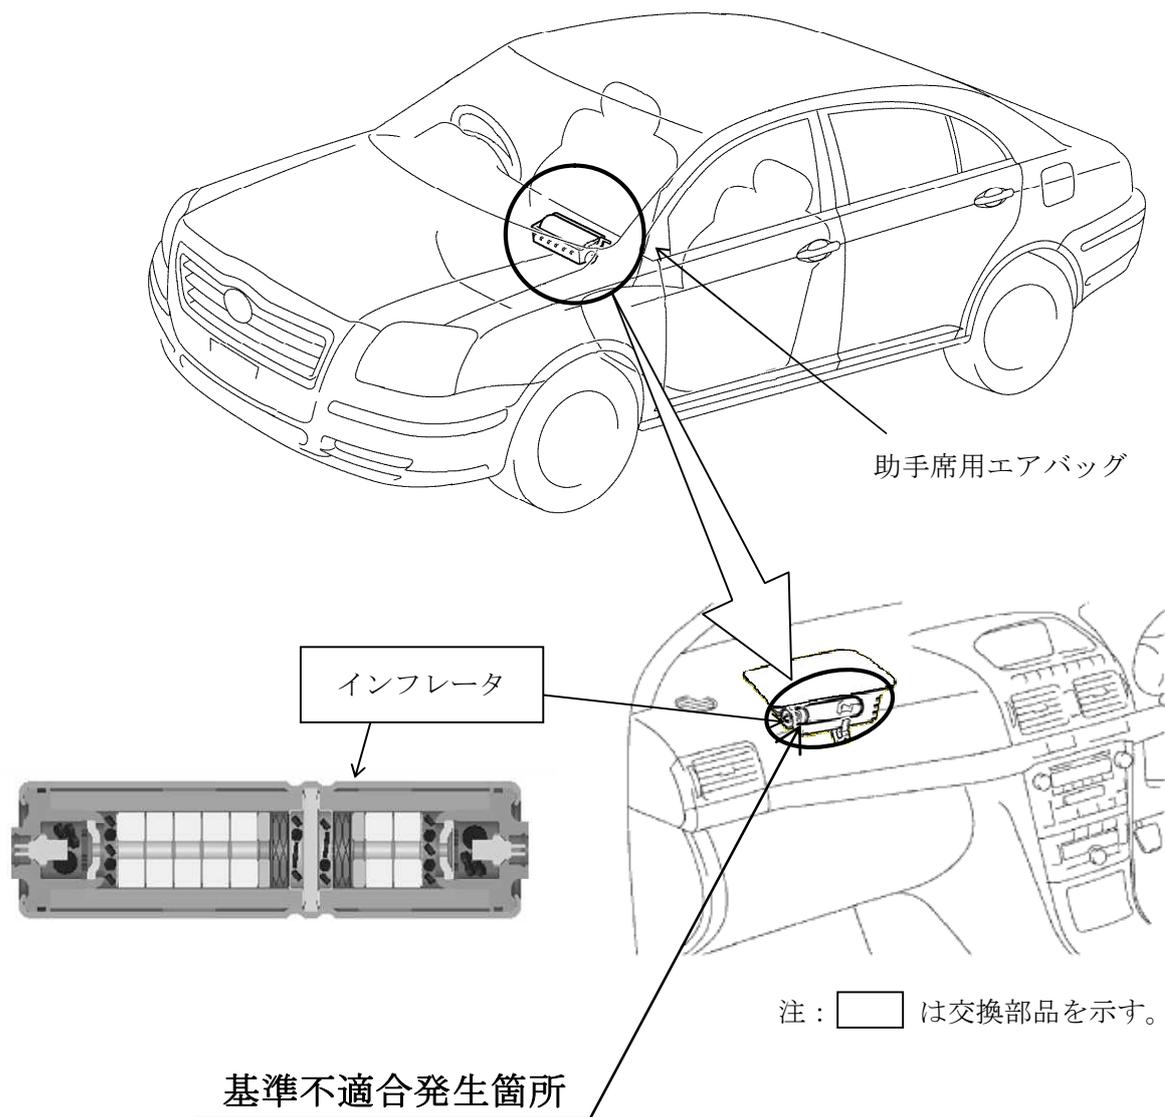
助手席用二段展開制御式エアバッグのインフレーター（膨張装置）において、原因は判明していないが、エアバッグ展開時にインフレーター容器が破損するおそれがあることから、全車両、予防的措置として、当該インフレーターを交換する。

全車両、当該インフレーターを新品と交換する。なお、交換用部品が不足した場合には、助手席エアバッグの機能を停止するとともに、助手席サンバイザ部に当該エアバッグが作動しない旨の警告を表示する。

識別：改善済車両には車台番号打刻の末尾4桁目の下に黄色ペイントを塗布する。
