改善箇所説明図

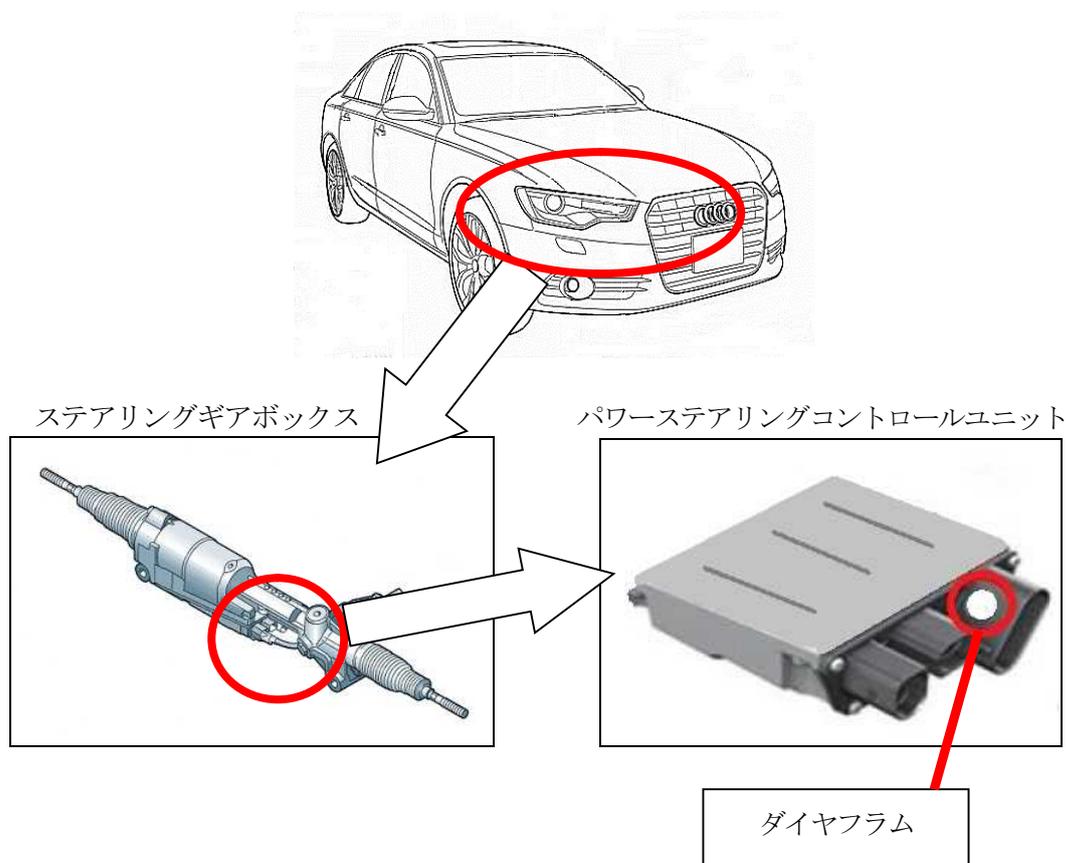
注： は、点検/修理箇所を示す。

パワーステアリングコントロールユニットにおいて、防水用のダイヤフラムが不適切なため、防水効果が得られないものがある。そのため、そのままの状態で使用を続けると、当該ユニット内部に水分が浸入し、電子基板が水分の影響から損傷して、パワーステアリング警告灯が点灯、最悪の場合、パワーステアリングのアシスト機能が停止し、ステアリングの操作力が増大するおそれがある。

全車両、点検キットにて確認作業を実施し、不適切なダイヤフラムが貼付されている場合はパワーステアリングギアボックスを交換する。

識別： 車両識別プレートの下側に、青色で直径5mm程度のマークを塗布する。
