改善箇所説明図

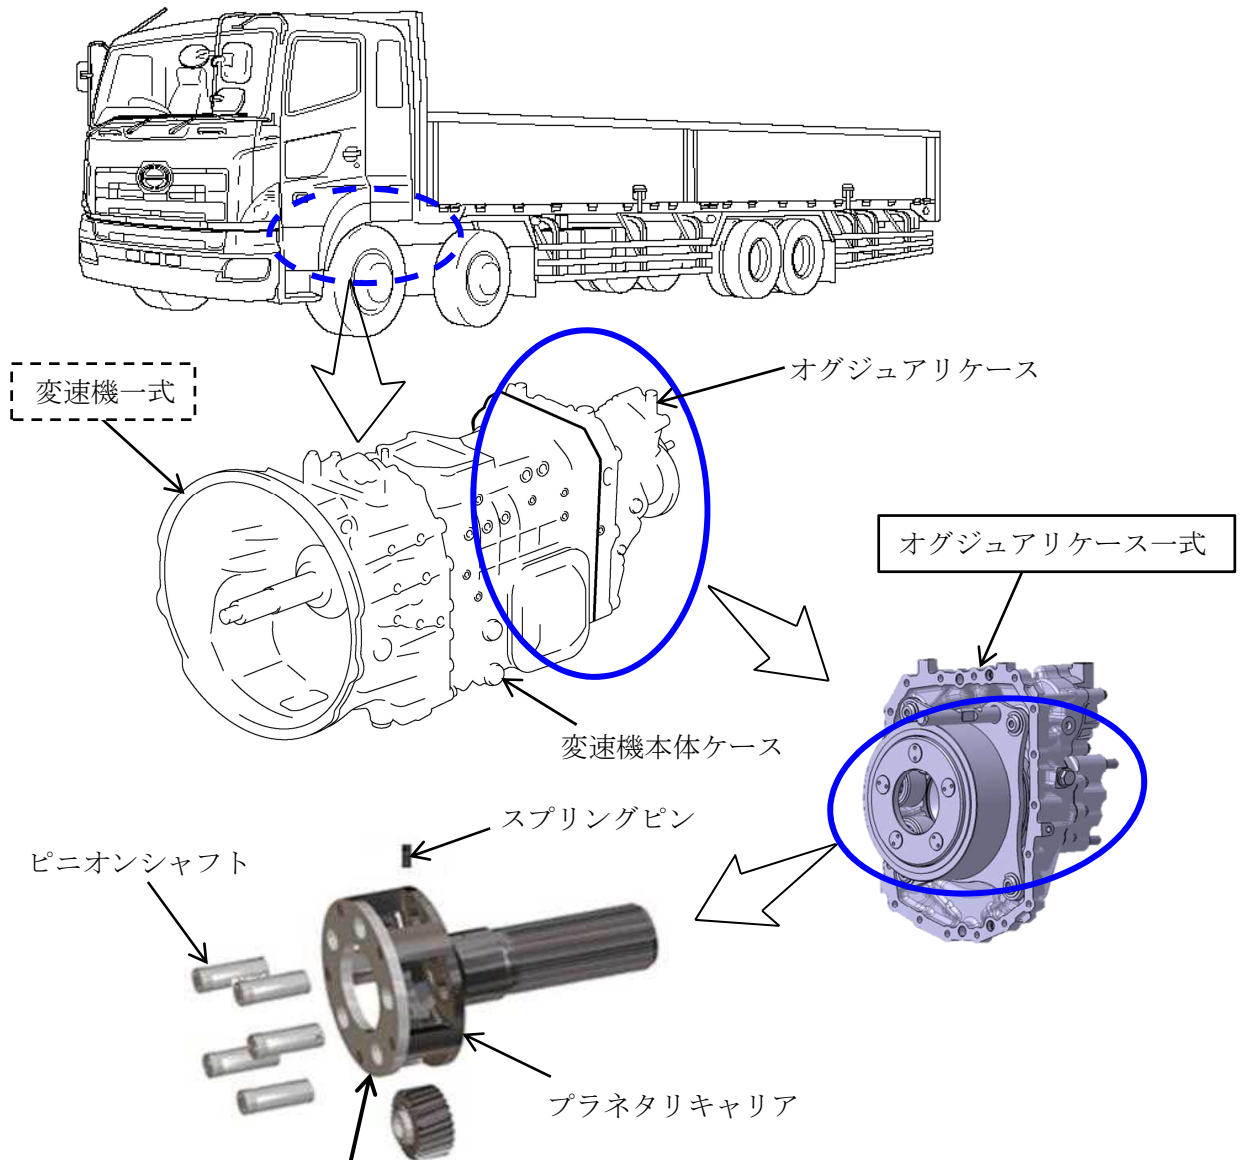
基準不適合発生箇所

大型トラックの12段機械式自動変速機において、プラネタリキャリアの剛性が不足しているため、変速の繰り返しによりピニオンシャフトが摩耗し、当該シャフトを固定しているスプリングピンが折損してシャフトが変速機本体ケースと干渉することがある。そのため、そのまま使用を続けると異音が発生し、最悪の場合、走行できなくなるおそれがある。

全車両プラネタリキャリアが組み込まれているオグジュアリケース一式を対策品に交換する。なお、交換時に内部を点検し、変速機本体ケースの内壁に干渉痕があるものは、変速機一式を対策品に交換する。

なお、交換用部品の全数供給に時間を要することから、オイルの点検を行い、多量の摩耗粉が認められた車両から順次、対策品と交換する。

識別：ネームプレートに黄色ペイントを塗布する。
