改善箇所説明図

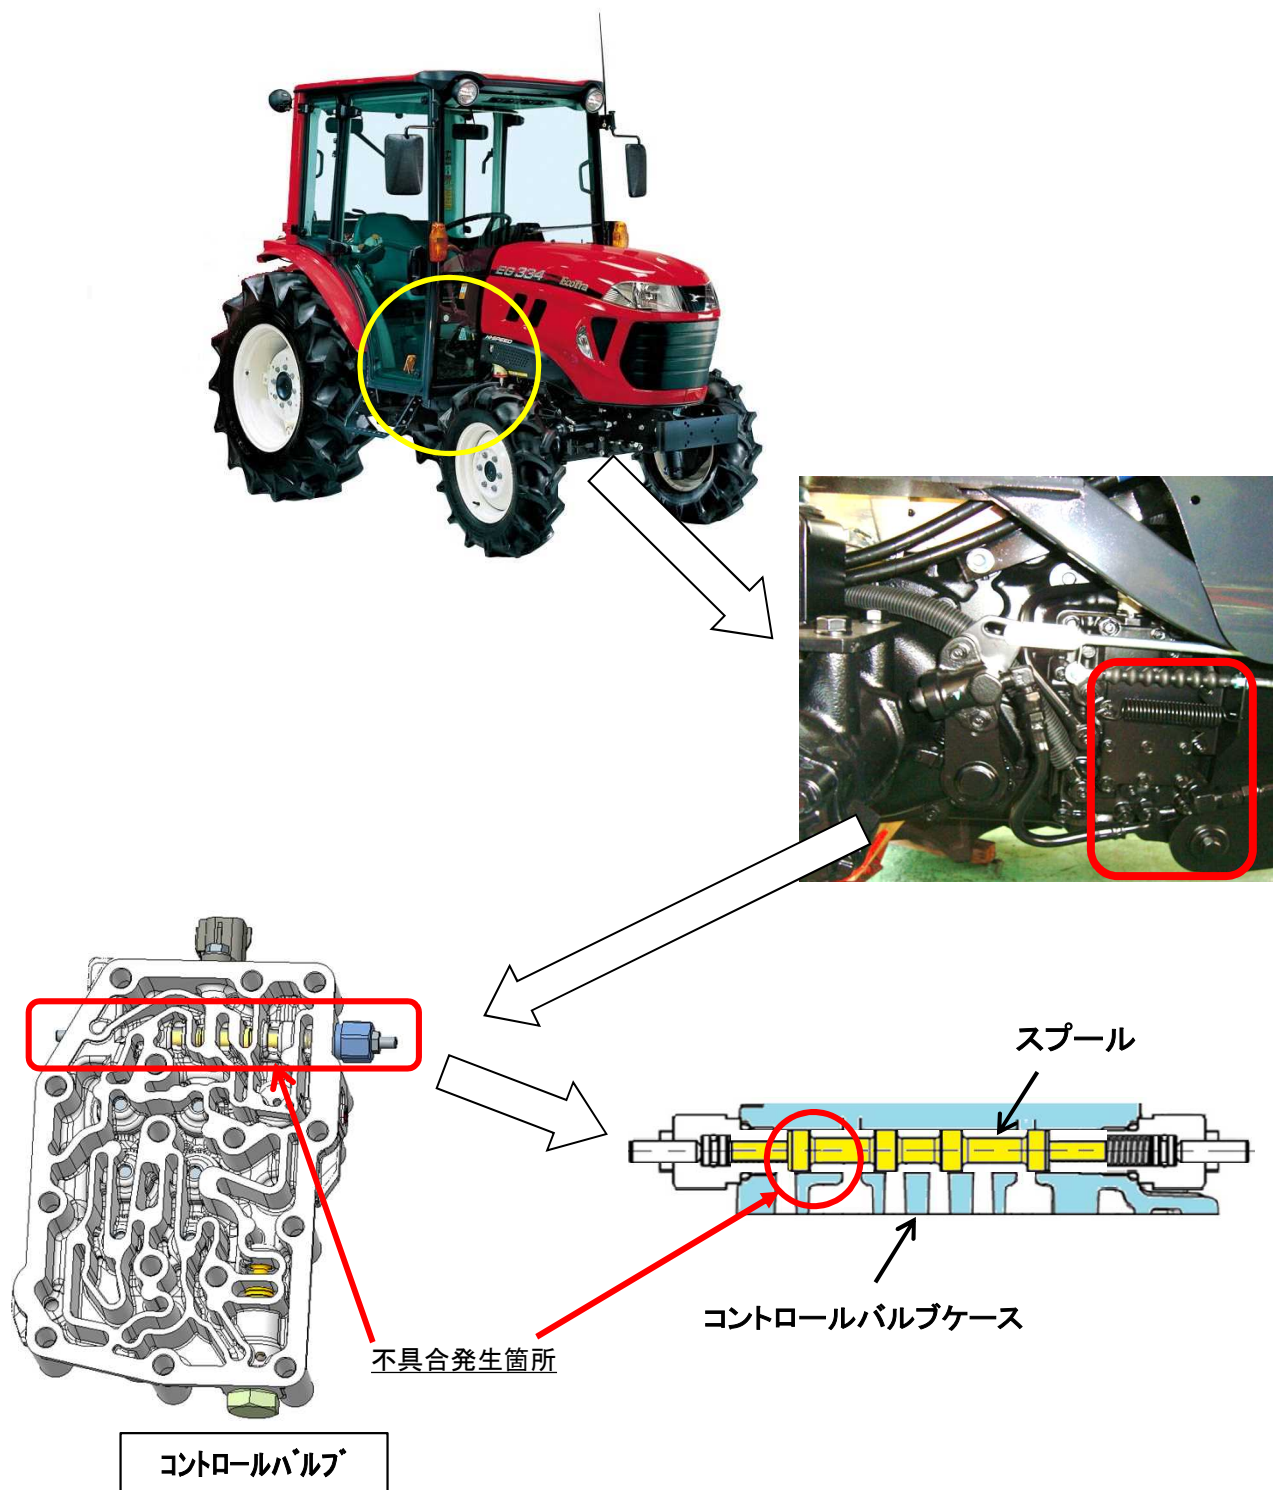
不具合発生箇所

前進と後退の油圧制御をするコントロールバルブにおいて、当該バルブケースの製造が不適切なため後退から中立操作をしても前後切替スプールが中立位置に戻らないことがある。そのため、正しく油圧制御をすることができず、車両が後退し続けるおそれがある。

全車両、コントロールバルブケースを対策品と交換する。

右サブステップ前下取付ボルトの頭に白ペンでマーキングする。
