東京都葛飾区内エレベーター事故調査報告書(概要)

社会資本整備審議会 昇降機等事故調査部会

- 発生日時: 平成25年12月26日(木) 10時44分ごろ
- 発生場所: 東京都葛飾区 東京都保健医療公社 東部地域病院
- 事故概要: 乗用エレベーターにおいて利用者(1名)が1階から3階に上がるために乗り込んだところ、3階で停止せず上昇し、4階(最上停止階(※))レベルより約750mm上にて停止し、閉じ込められた。(けが等はなし)
(※)建物は5階までであるが当該エレベーターの乗場はなし。

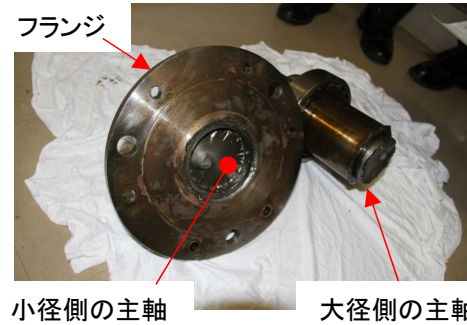
写真2 主軸の破断状況

- 巻上機の主軸が破断していた。(写真2)
- 主軸の破断面にはストライエーションらしき縞状模様が見られること等から、疲労破断したものと推定される。(写真3)

- 本事故は、上昇運転中のエレベーターが目的階(3階)で停止せずそのまま上昇を続け、最上停止階(4階)を行き過ぎて釣合おもりが緩衝器に突き下げるにより停止したものである。
- 目的階で停止しなかったのは、走行中に巻上機の主軸がフランジとの溶接接合部分で破断したため、主索が巻き掛けられている綱車がウォームホイール側と分離し、モーターによる駆動トルク、ブレーキによる制動トルクの両方が伝わらなくなったことによるものと認められる。
- 主軸がフランジとの溶接接合部分で破断したのは、溶接接合部分が疲労破断し、主軸自体に応力集中が発生し疲労破断したことによるものと推定される。
- 溶接接合部分が疲労破断したのは、製造時のフランジ部の面取り加工の誤り、及びそれに伴う溶接不良により、通常よりも溶接接合寸法が小さくなったことによるものと推定される。
- 溶接不良品が使用されたのは、当時の外注管理を含めた溶接の品質管理体制が十分でなかったことによるものと考えられる。

- 三精テクノロジーズ株式会社は、主軸とフランジを溶接接合した構造の巻上機は平成7年に製造を終了しており、また現在稼働中のエレベーター(事故機以外の965台)について緊急点検したところ、異常は確認されなかった。
- 現在稼働中のエレベーターに対し、今後定期的(年1回)に当該溶接部の点検を実施することとしている。

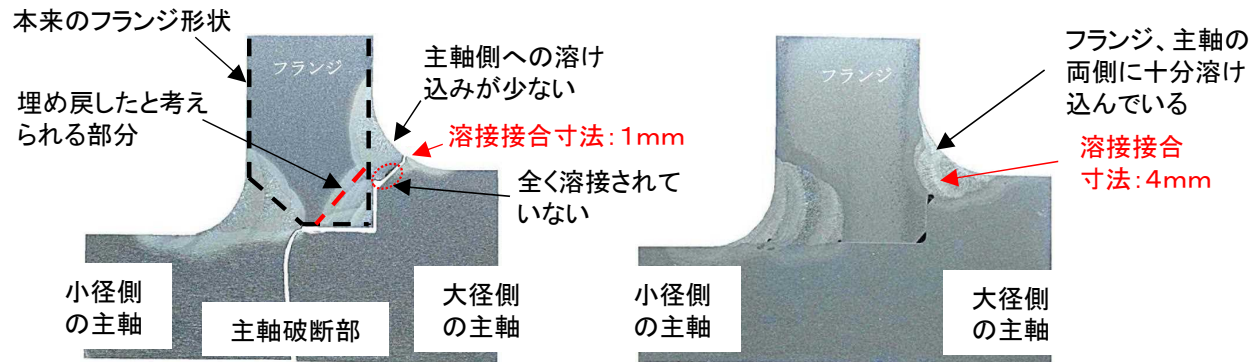
(a) 事故機
写真4 主軸とフランジの溶接部の垂直断面
(b) サンプル品(比較用)

- 主軸とフランジとの溶接接合部において、溶接されていない部分があった。また、フランジに図面指示よりも大きな寸法の面取り加工を実施し、それを埋め戻したと考えられる部分があった。(写真4(a))
- 溶接接合寸法((a)は1mm)をもとに、最大積載での事故機の疲労安全率を計算したところ、0.47 (<1.2(※))であったことから、事故機の溶接部分は疲労破断したと推定される。

※: 巻上機綱車軸の強度設計基準(一般社団法人日本エレベーター協会)

国土交通省は、関係団体を通じて、昇降機の製造にあたって主要な支持部分等に溶接接合を用いる場合においては、外注管理を含め、溶接接合部分の品質管理の徹底を図るよう指導すること。
