改善箇所説明図

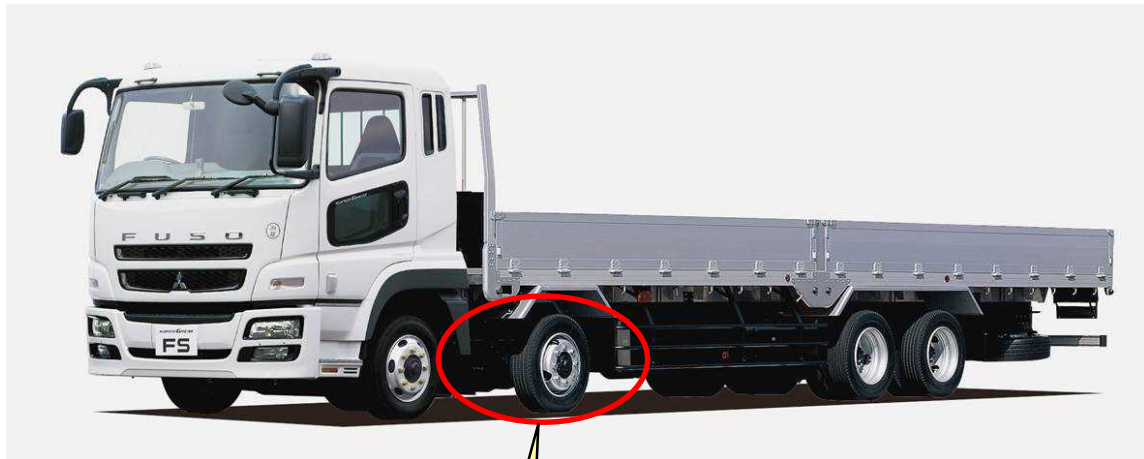
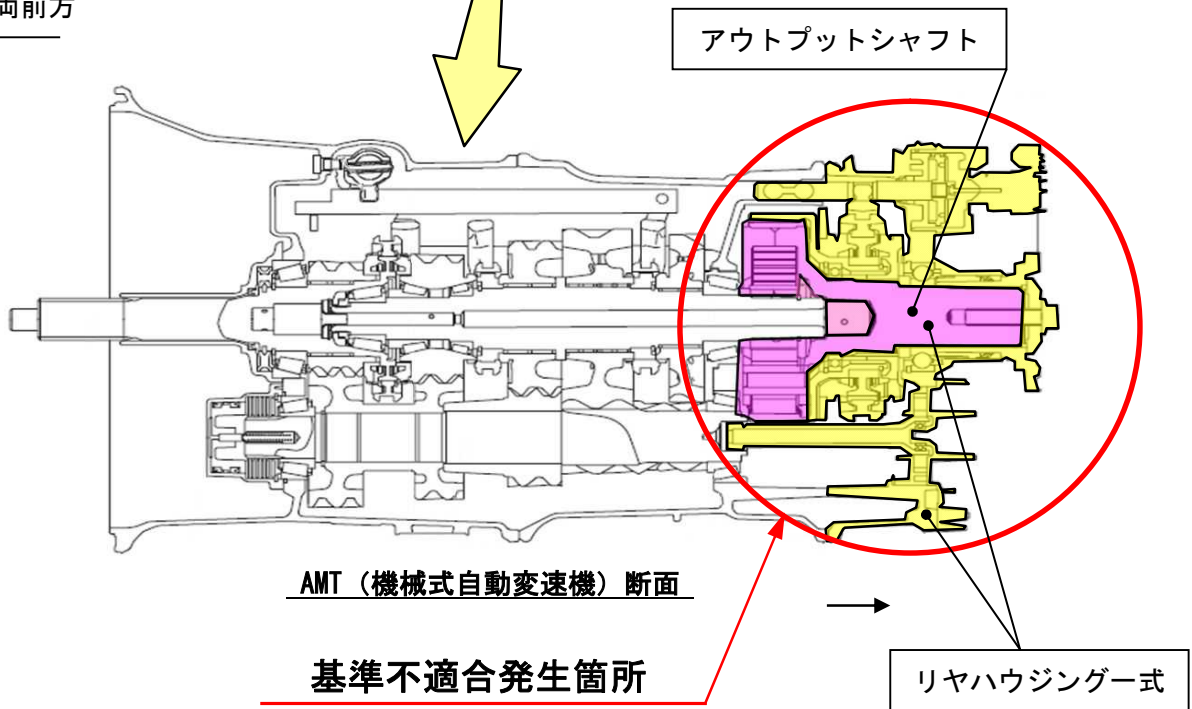
12段機械式自動変速機を搭載した大型トラックにおいて、アウトプットシャフトの強度が不足しているため、当該シャフトに亀裂が発生するものがある。そのため、そのままの状態で使用を続けると、当該シャフトの亀裂が進行し、最悪の場合、アウトプットシャフトが破断し、プロペラシャフトが脱落又は周辺部品を破損させ二次的不具合を生じるおそれがある。

注 : は交換部品を示す。

全車両、機械式自動変速機のリヤハウジング式を、対策品のアウトプットシャフトを組み込んだものに交換する。
