# 建設工事に係る最近の問題事例

## 横浜市都筑区のマンションにおける施工不良等

## 基礎ぐいの支持層未達等

## 落橋防止装置等の溶接不良

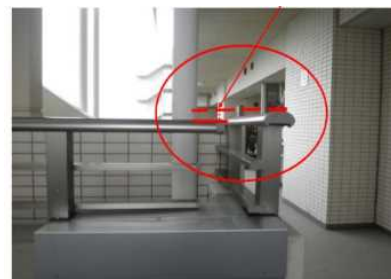
- 基礎ぐいの支持層への未達が6本、根入れ不足が6本ある可能性や、施工データ(電流計データ及びセメントミルク流用計データ)の流用等計70本が判明

↓建物のジョイントで2cmの差

- 横浜市(特定行政庁)が事業者等に指示し、建築物の安全性を検証中(D棟では、震度6強～7に達する程度の地震で倒壊、崩壊等しないことは確認済)
- 国土交通省が、施工体制に係る建設業法違反について、三井住友建設、日立ハイテクノロジーズ、旭化成建材の3社に対し、建設業法に基づく営業停止及び指示、並びに指名停止措置を実施(H28.1.13)

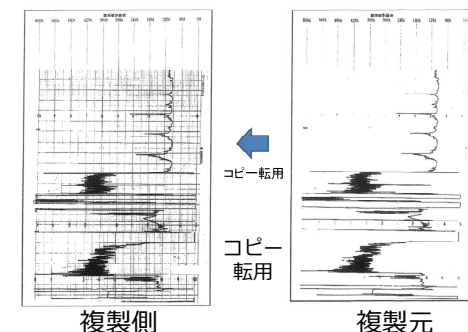
### 施工データ流用のイメージ

- 上記事案を受けた調査報告(H27.11.24)により、旭化成建材による360件(上記事案含む)のデータ流用が判明
- 同様に、コンクリートパイル建設技術協会による、会員企業の自主点検結果の報告(H27.12.11)により、8社56件のデータ流用が判明

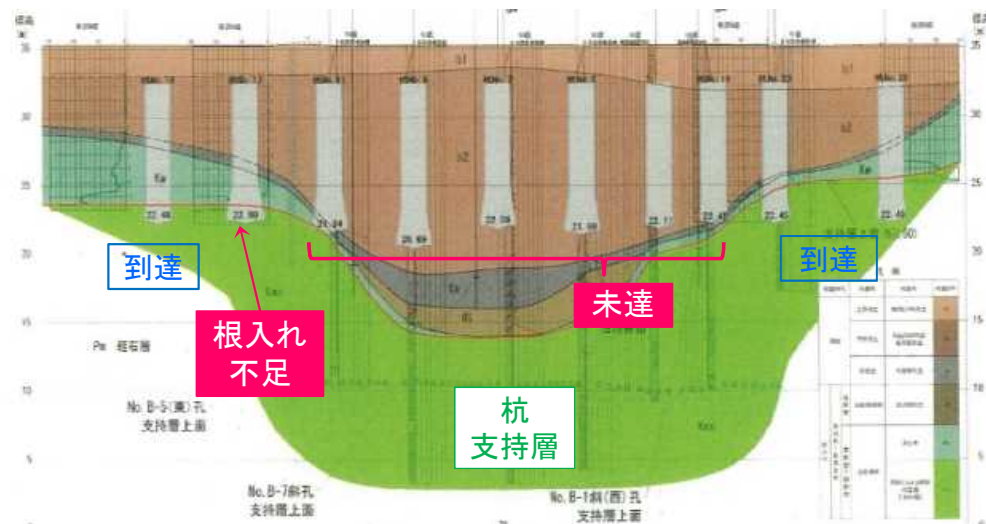
杭の支持層への未達等の状況 (A-A'断面図)

- 基礎ぐいの支持層未達(15本)、根入れ不足(4本)が4棟にて判明
- うちB棟南棟は傾斜、ひび割れが発生

- 構造安全性検証の結果、B棟について横浜市(特定行政庁)が建築基準法違反と判断

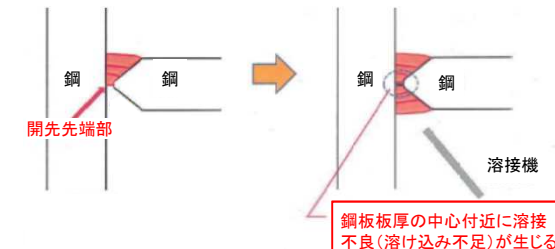
#### 【不良部】

- 耐震補強工事に使用された落橋防止装置等の部材(約150基のうち、調査を行った80基の約7割にあたる58基)に、溶接不良による亀裂を発見
- 製作会社が意図的に工程を省いた疑いのある製品を納品したことに、加えて検査会社の職員も不正を働いた可能性があることが判明

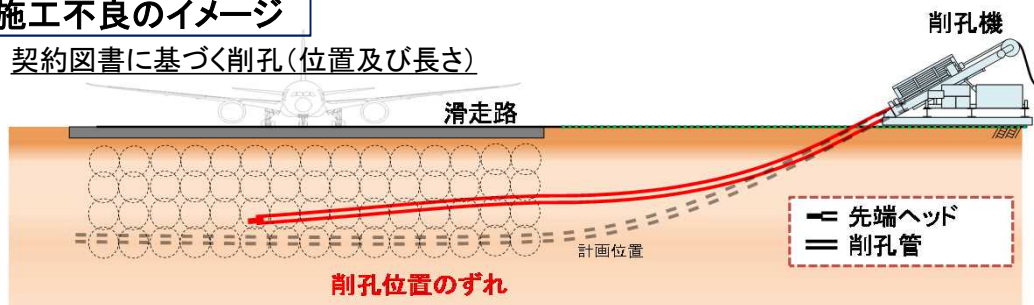
契約図書に基づく削孔(位置及び長さ)

- ・ 契約で指定した位置・長さどおりに削孔した割合及び契約で指定した大きさどおりに改良体を造成した割合がいずれも0%
- ・ 注入した薬液注入量の割合が契約で指定した量の5.4%

注1) 231本は契約の長さを施工したが、契約の位置になく、残りの44本は、位置・長さとも契約どおりでない  
 注2) 5,825個施工したが、契約どおりの大きさでない(すべて直径2m未満)
