## 改善箇所説明図

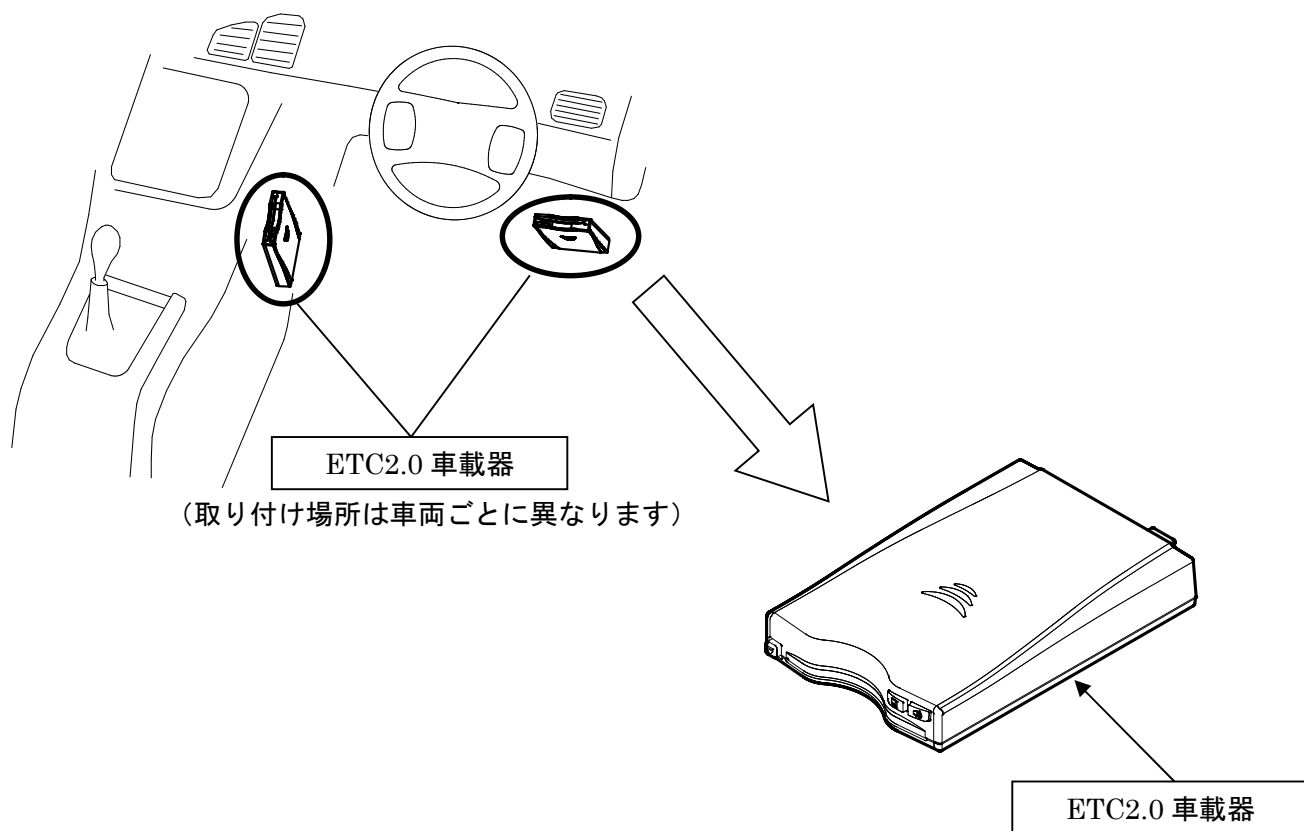
ETC2.0車載器において、ETCカードの有／無を識別するプログラムが不適切な為、ETCカードを本体へ挿入した状態で本機を起動した場合に、電波の送受信が行えない場合がある。そのため、ETCレーン通過時に車載器を認識できず、ETCバーが開かない場合がある。

全ての対象品（取り付け済品並びに市場流通品）を、プログラム修正した製品と交換する。
