改善箇所説明図

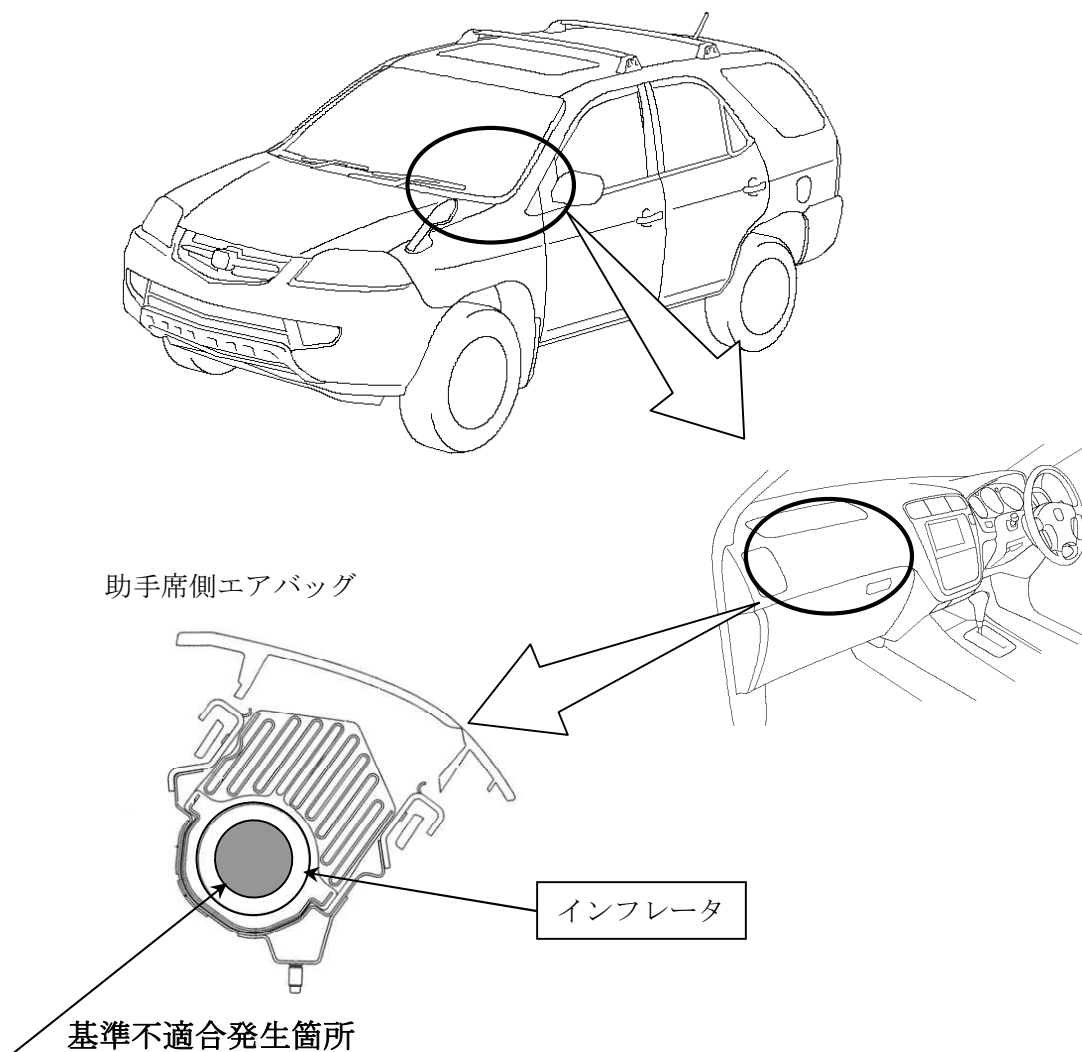
助手席側のエアバッグのインフレーター（膨張装置）において、環境温度および湿度変化の繰り返しによりガス発生剤が劣化することがある。そのため、エアバッグ展開時にインフレーター内圧が異常上昇して、インフレーター容器が破損するおそれがある。

全車両、助手席側エアバッグのインフレーターを年式の古いものから対策品と交換する。
 なお、部品が供給できない場合には、暫定措置として助手席側エアバッグの機能を停止するとともに、助手席サンバイザ部に当該エアバッグが作動しない旨の警告を表示する。

識別：助手席側ドアストライカー下部ボルト頭部に黄色ペイントを塗布する。
