改善箇所説明図②

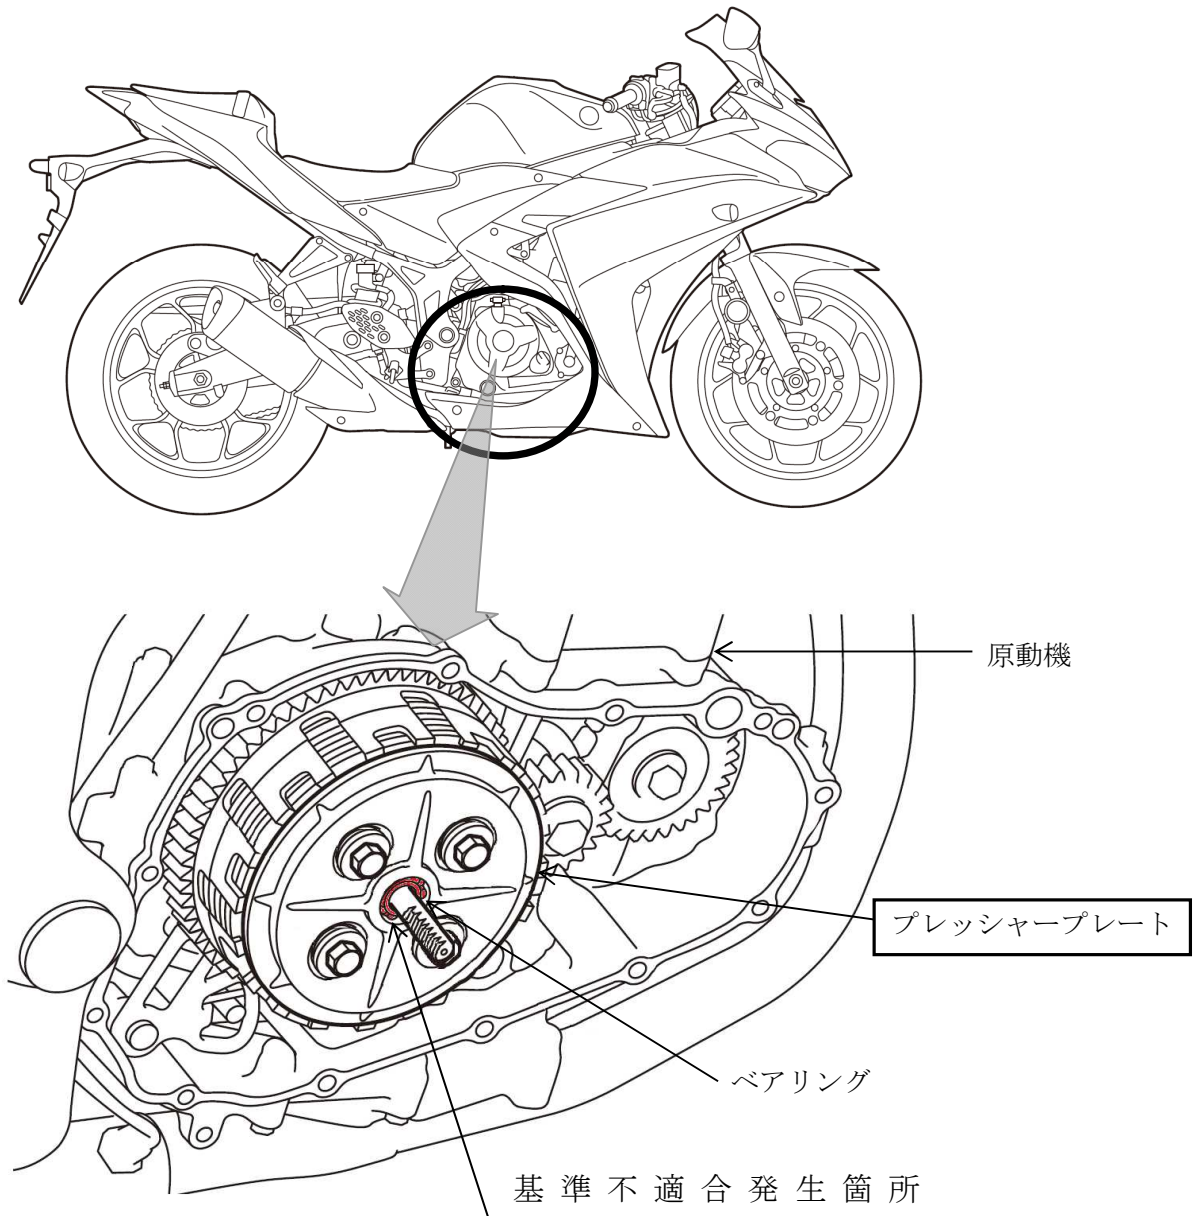
動力伝達装置において、クラッチプレッシャープレートのベアリングの強度が不足しているため、クラッチ操作を繰り返すと、当該ベアリングが破損することがある。そのため、クラッチが切れず変速ができなくなり、走行不能となるおそれがある。

改善の内容：全車両、クラッチのプレッシャープレートを対策品と交換する。

識別：下側のエンジンマウントボルトに白ペイントを塗布する。
