# 改善箇所説明図①

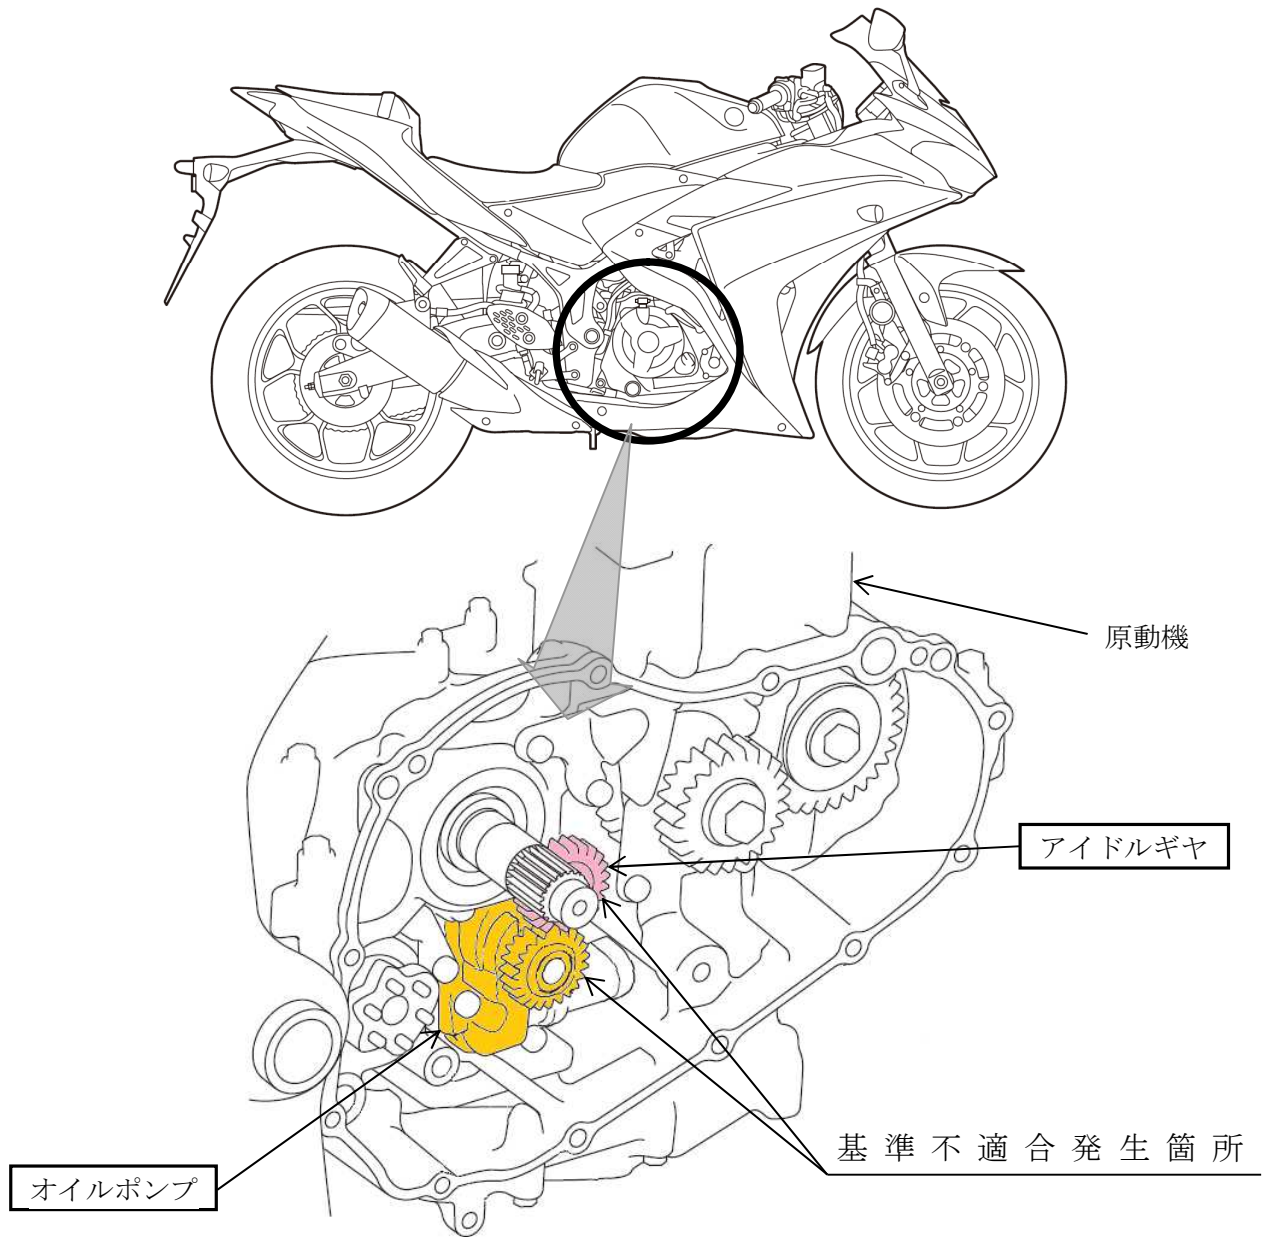
原動機のオイルポンプのプランジャ（オイルポンプ内の圧力を調整する弁）において、設計が不適切なため、原動機が高回転時にオイルポンプ内の圧力調整ができないことがある。そのため、油圧が周期的に変動してオイルポンプを駆動させるギヤ（樹脂製）に過大な力が加わり、最悪の場合、当該ギヤが壊れ、エンジンが焼きつくおそれがある。

改善の内容：全車両、オイルポンプを対策品と交換するとともに、アイドルギヤを新品と交換する。

識別：下側のエンジンマウントボルトに白ペイントを塗布する。
