東京都千代田区内エスカレーター事故調査報告書(概要)

社会資本整備審議会 昇降機等事故調査部会

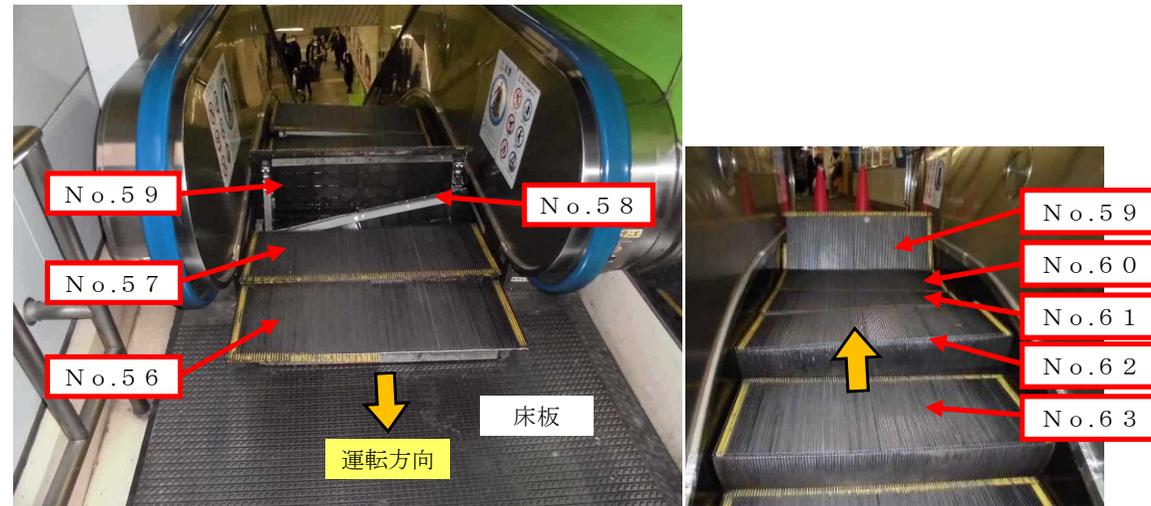
- 9段の踏段が破損し、No.56, 57は踏板部分のみが床板の上に押し上げられ、最初にくし歯と衝突したNo.55は床板下に停止していた。
- 8枚すべてのくし歯が破損していた。
- 床板付近に直径約12.7mmの異物が落ちており、踏段破損部の変形とほぼ符合する形状であった。
- 押さえレールと前輪の隙間が設計値より大きくなっていたため、踏段がくし歯と接触する高さまで浮き上がる可能性が確認された。

事故直後の状況

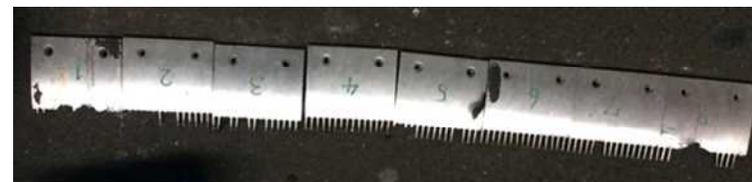
くし歯の破損状況

異物(金属製)

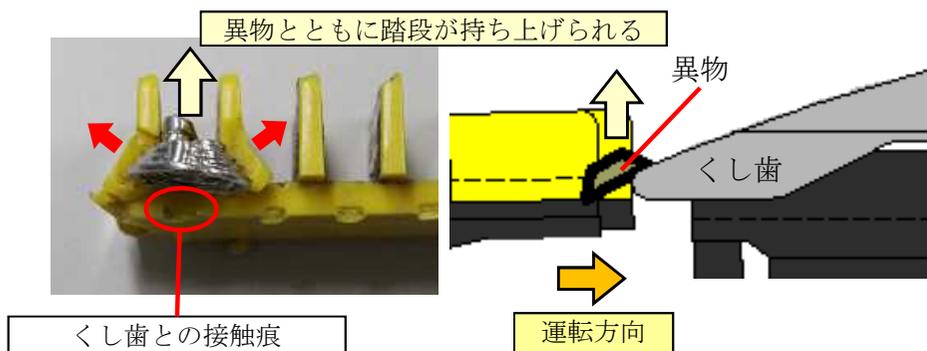
- 本事故は、踏段がくし歯に衝突したことにより、踏段が後続のものを含み連続して破損するとともに、非常停止したものである。
- 踏段がくし歯に衝突したのは、異物(エスカレーターの部品ではないもの)が踏段と踏段の隙間に入り込んだ状態でくし歯に衝突した際に、押さえレールと前輪の隙間が設計値よりも大きくなってしまったため、踏段を持ち上げる方向の力を押さえることができず、踏段がくし歯に衝突する位置まで持ち上がったためと考えられ、踏段の破損は後続の踏段が玉突き状態で衝突した際の衝撃によるものと推定される。
- 押さえレールと前輪の隙間が設計値よりも大きくなってしまったのは、製造時及び設置時における当該隙間寸法の品質管理が適正になされていなかったためと考えられる。(隙間の設計値 2mmに対し、4.8mmであった)

異物とくし歯の衝突

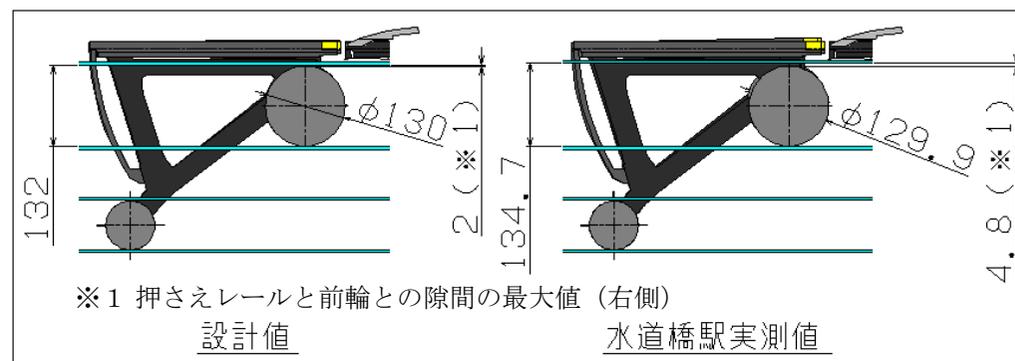
押さえレールと前輪との隙間

- 国土交通省は、関係団体を通じて、エスカレーターの製造者に対し、製造時及び設置時において踏段の車輪と押さえレールの隙間寸法等の品質管理が適切に実施されているか、また、既設エスカレーターにおいて踏段とくし歯が衝突するおそれのある状態になっていないかについて点検を行うよう指導すること。
