## 改善箇所説明図

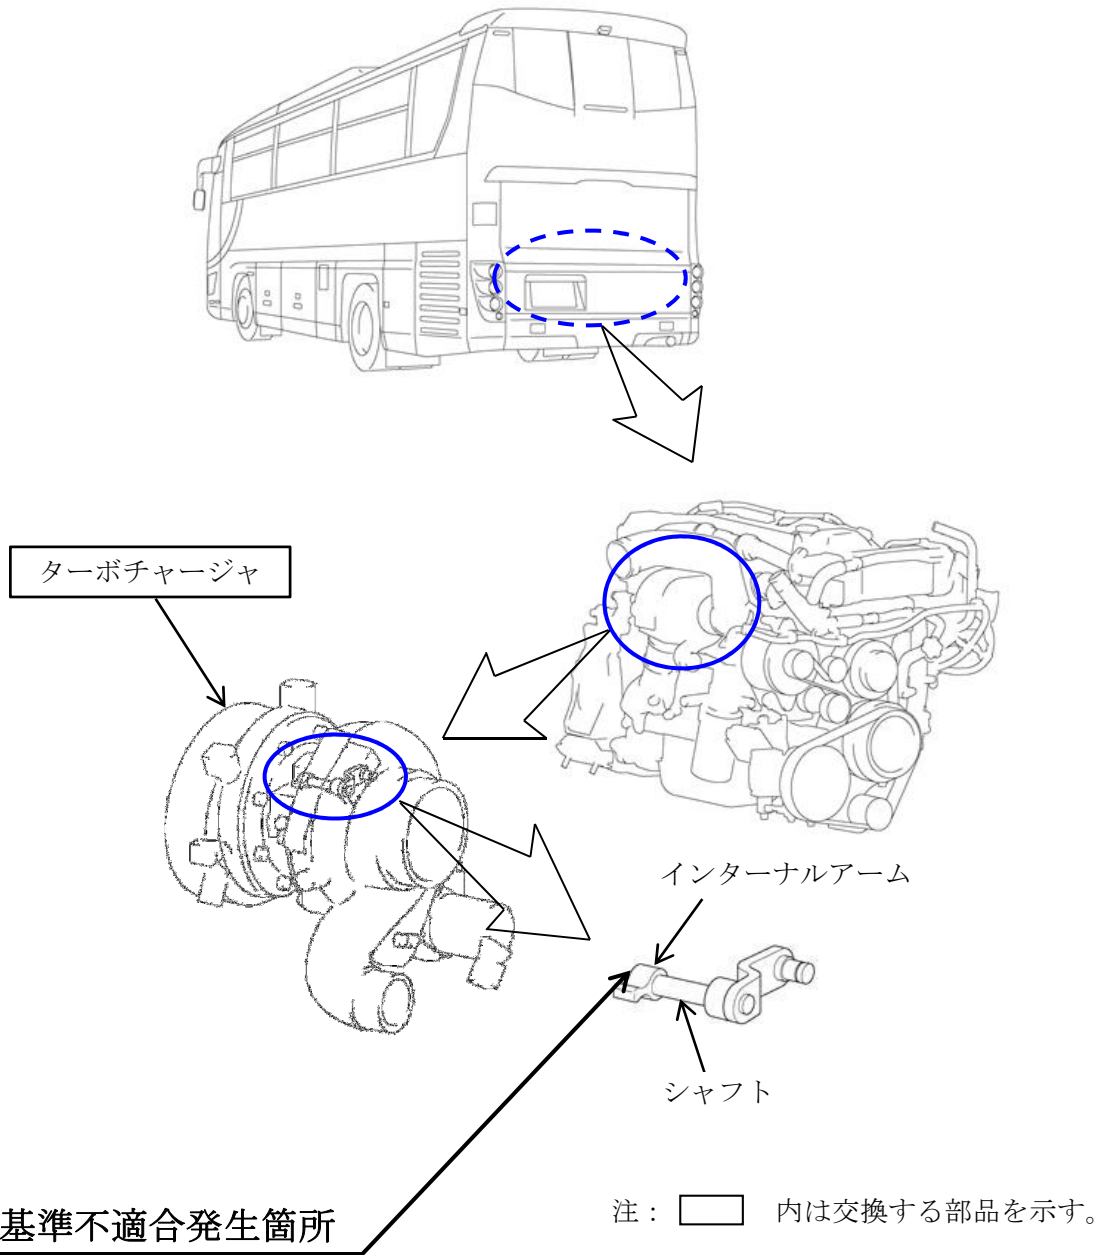
### 基準不適合発生箇所

大型・中型バスの原動機において、ターボチャージャの可変ノズルを作動させるインターナルアームとシャフトの溶接部の強度が不足しているため、アクチュエータの駆動により当該溶接部がねじられ、可変ノズルの位置がずれることがある。そのため、吸入空気量が不足して、原動機の出力低下や回転が不安定となり、最悪の場合、走行中エンストし再始動できなくなるおそれがある。

全車両、ターボチャージャを対策品に交換する。

識別：改善済車両にはシリンダヘッドカバーに白色ペイントを塗布する。
