改善箇所説明図

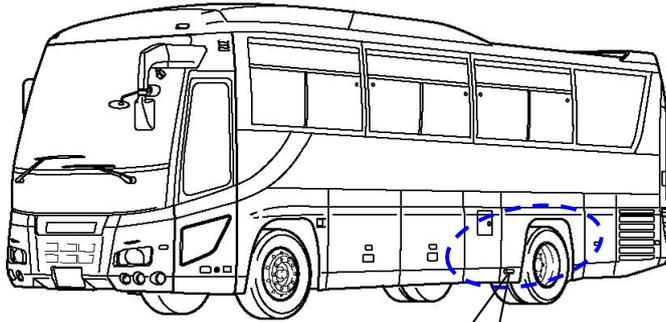
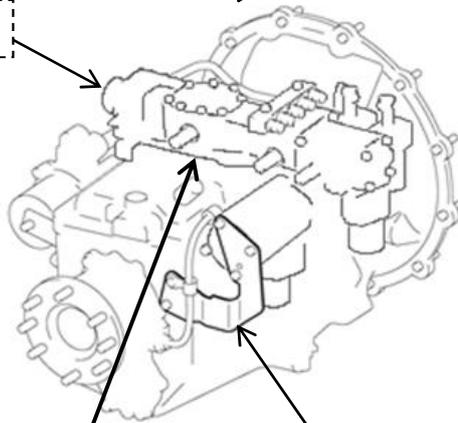
基準不適合発生箇所

大型バスのトランスミッションにおいて、高負荷の特定のエンジン回転で、シフトユニットハウジングが共振し、ハウジングに亀裂が入ることがある。そのため、そのまま使用を続けると、亀裂部よりオイルが漏れ、最悪の場合、トランスミッションが焼き付き、走行不能となるおそれがある。

改善の内容

全車両、シフトユニットに固定金具を追加するとともに、ハウジングの亀裂を点検し、亀裂が生じていた場合はシフトユニット一式を新品に交換する。

識別 : 改善済車両にはシリアルナンバープレート付近に白色ペイントを塗布する。
