事業用自動車事故調査報告書

〔重要調査対象事故〕

貸切バスの衝突事故（熊本県阿蘇郡南小国町）

平成28年7月20日

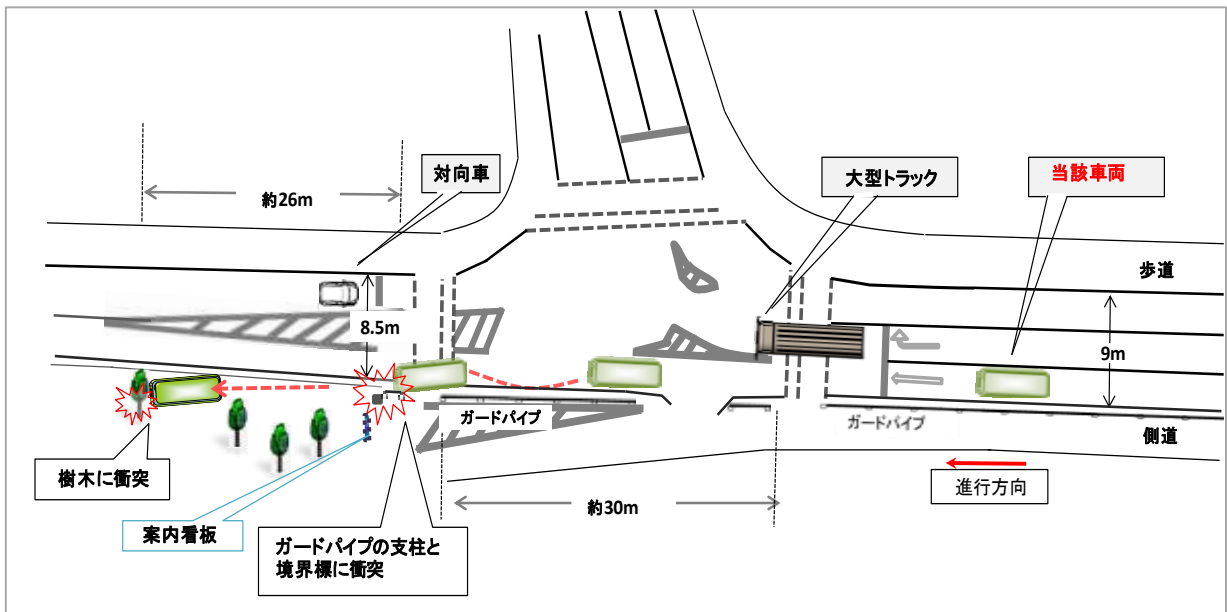
参考図2 事故地点見取図

2.1.1 に記述したように、当該運転者は、丁字路交差点を通過する際、右折専用車線に停止していた大型トラックに注意しながら道路脇に設置された観光地の案内看板を注視し、左側にそれ、ガードパイプと接近したため右にハンドルを操作したが、対向車線の車両が正面に見えたことから慌てて左にハンドルを操作したところ、道路左側のガードパイプの支柱と境界標に衝突、さらに路外に逸脱し樹木に衝突したものと考えられる。なお、2.3.1 に記述したように、当該運転者は路外に逸脱後、樹木への衝突を回避しようと試みたが、変形した車体が左前輪と接触したことで、車輪が固定されてハンドルの操作が不能になったものと考えられる。また、当該運転者は、ガードパイプの支柱と境界標に衝突後ブレーキを操作したものの、空き地の表面は草木で覆われていたため、十分な制動が得られず樹木まで進行し衝突した可能性が考えられる。

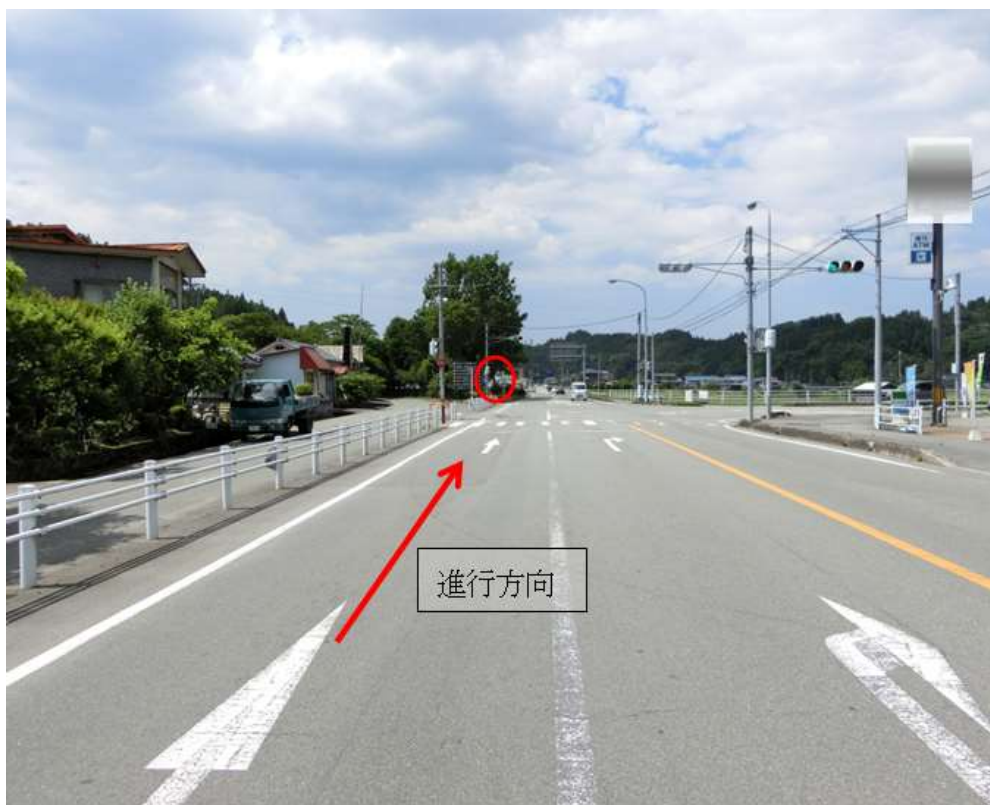
写真1 丁字路交差点手前（○は事故地点）

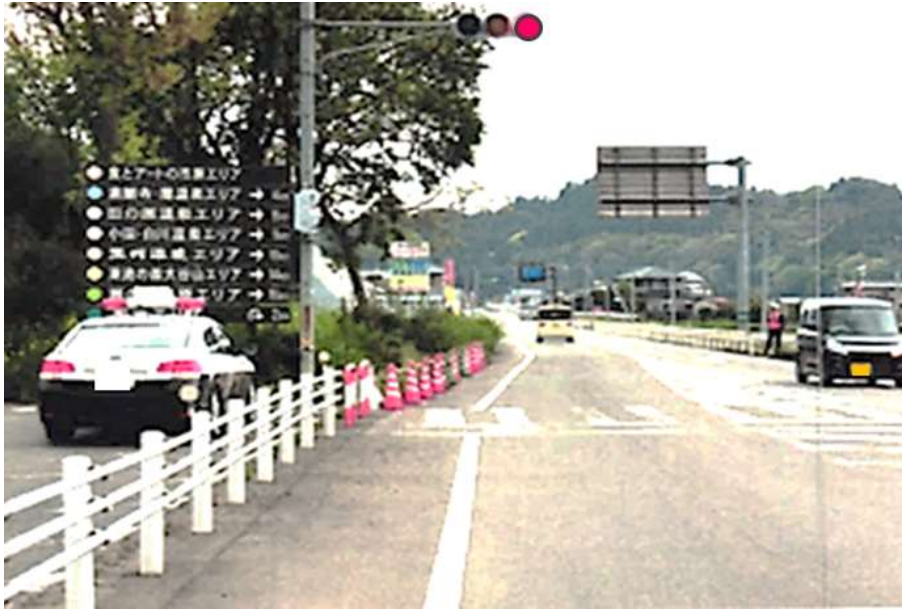
- ・事故地点付近は、片側1車線の平坦な丁字路交差点であり、制限速度は50 km/hである。
- ・丁字路交差点の手前には、100m以上にわたり右折専用車線が設けられている。
- ・丁字路交差点の3方向には信号機が設置され、横断歩道及び自転車横断帯が設けられている。
- ・当該車両の走行した道路の左側は、丁字路交差点まで側道が併設されている。
- ・丁字路交差点中央付近から先の横断歩道まで、左側側道と区分のためのガードパイプが設置されている。
- ・事故地点より先の道路左側は空き地で表面は草木で覆われており、道路と空き地の境界にコンクリート製の境界標（高さ約55 cm）が設けられている。
- ・境界標付近の道路から左側へ約3mの位置に観光地の案内看板が設けられている。
- ・事故地点の手前には当該車両によるブレーキ痕は確認できなかった。

写真2 事故地点及び案内看板

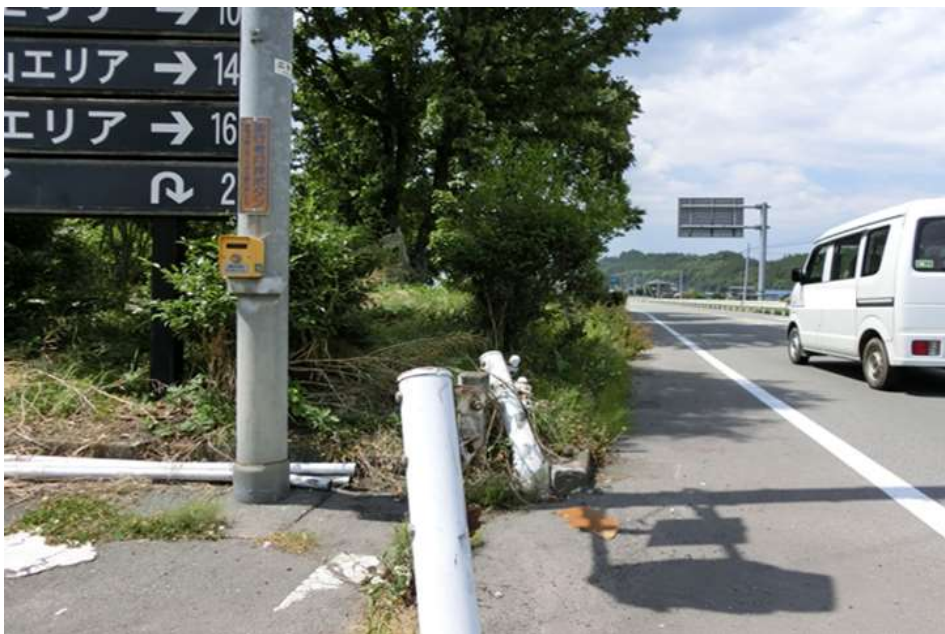
写真3 事故地点

- ・当該運転者は、同交差点を通過する際に左側道路脇に観光地の案内看板が設置されていることに気付き、同看板を注視しながら運転していたところ、当該車両は徐々に進路が左側にそれて同交差点左側のガードパイプへ接近した。当該運転者は、当該添乗員の「危ない」という声が聞こえたため、咄嗟にハンドルを右に操作したが、対向車線の車両が正面に見えたので慌ててハンドルを左に操作したところ、道路左側のガードパイプの支柱と境界標に衝突した。
- ・その後、当該運転者は、ブレーキを操作したが間に合わず、当該車両は路外に逸脱して空き地を進行し、樹木への衝突を回避しようと試みたがハンドルの操作が不能となり、約26m先の樹木に衝突して停止した。
- ・当該運転者は、シートベルトを装着していた。

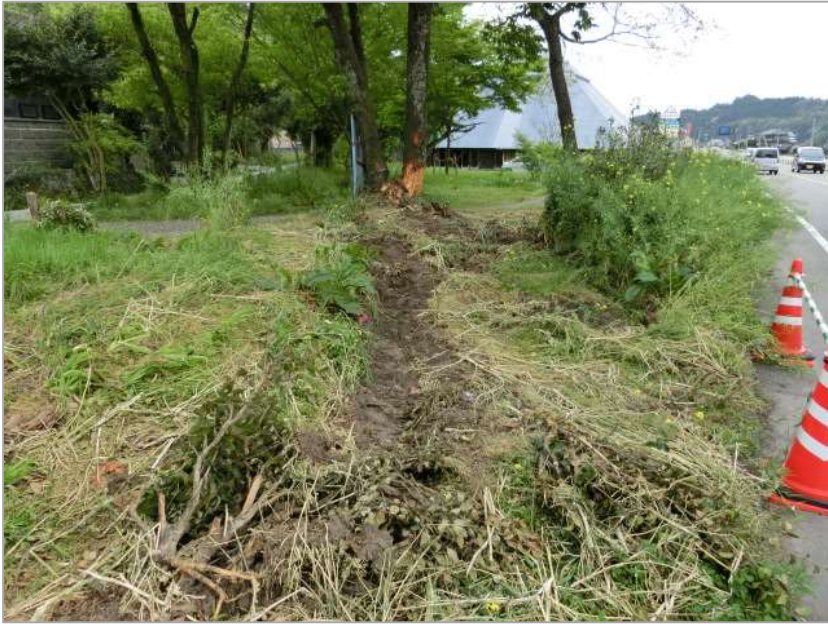
写真4 路外逸脱の状況

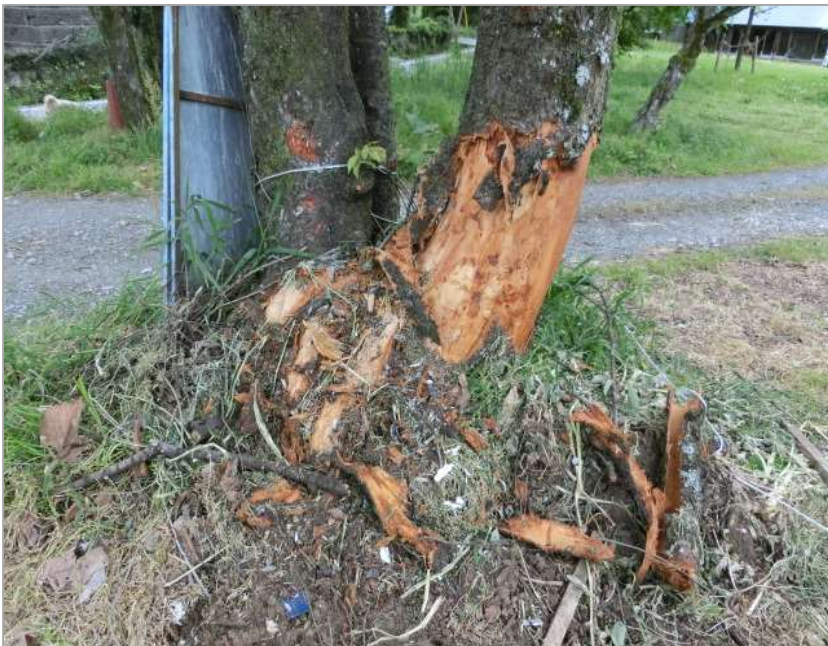
写真5 衝突した樹木

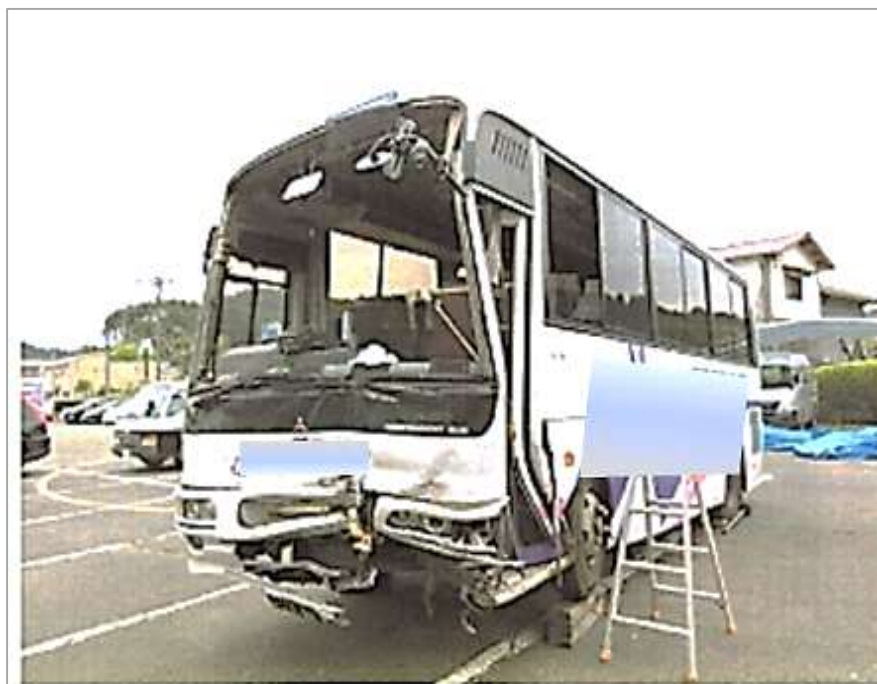
写真6 当該車両（前面）

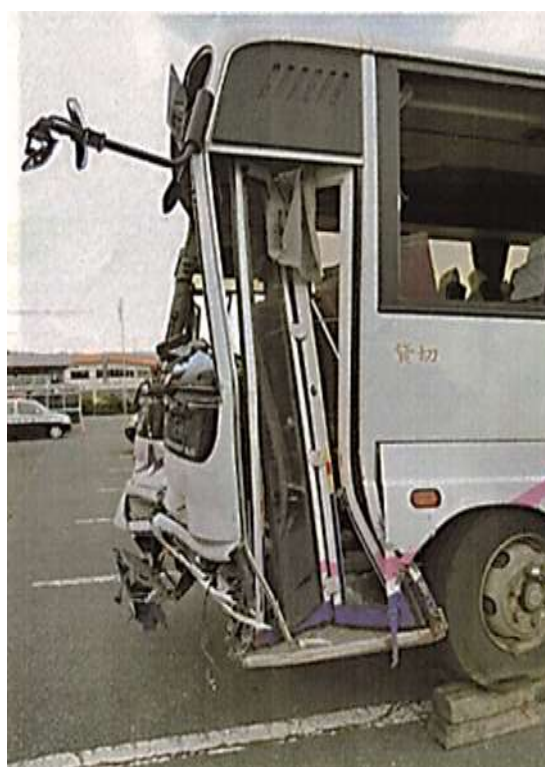
- ・自動車検査証によると、当該車両の初度登録年は平成7年であり、事故当時の総走行距離は702,713kmであった。
- ・当該車両には、ドライブレコーダーは装着されていなかった。
- ・当該車両には、ナビゲーション装置は装着されていなかった。
- ・当該車両は、ガードパイプの支柱及び境界標に衝突したことで、車体の前部左下部分が大きく凹んだ。また、変形した車体の一部が左前輪と接触していたことで車輪が固定され、ハンドルの操作が不能な状態となっていた（写真7参照）。
- ・当該車両の前面窓ガラスは衝突の衝撃で脱落している。

写真7 当該車両（左前方側面）
