改善箇所説明図

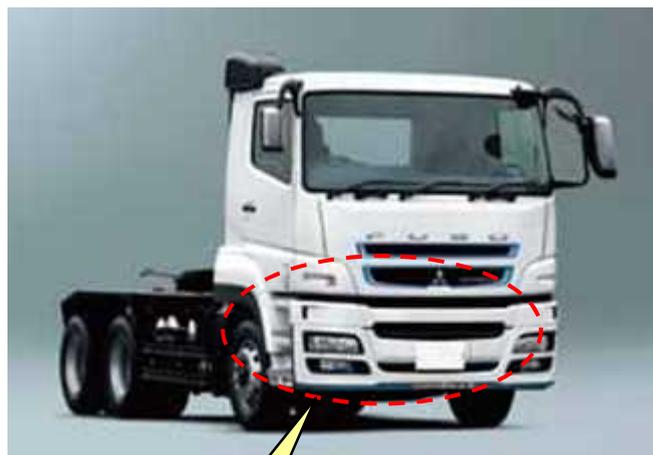
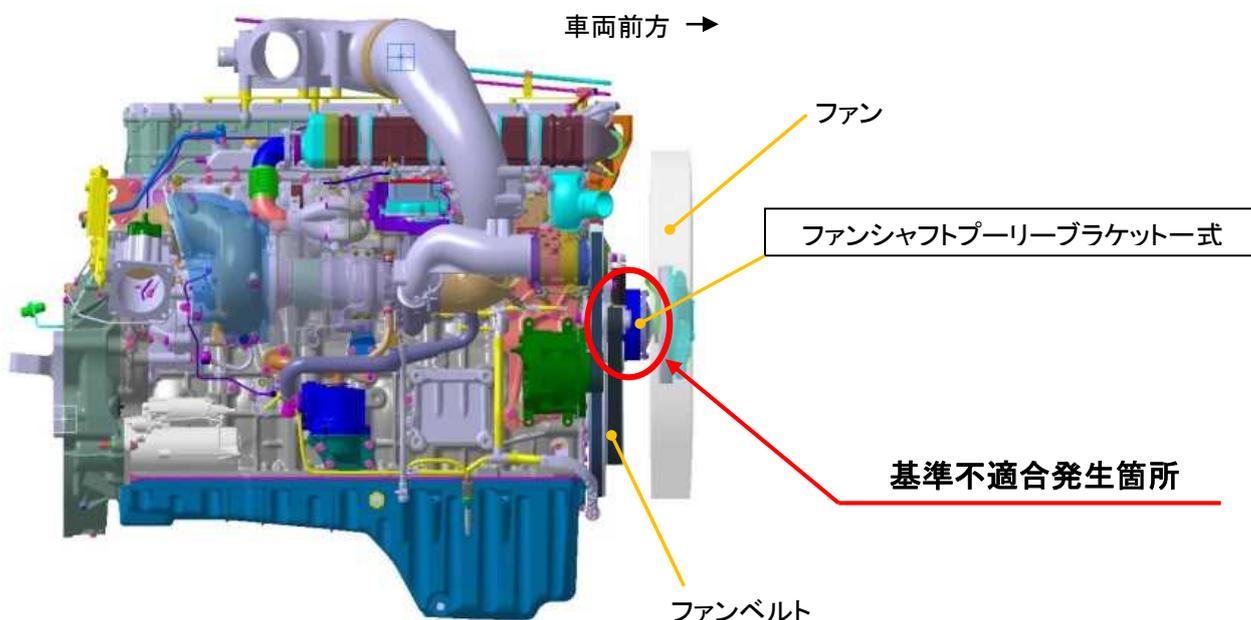
大型トラックの冷却装置において、ファンシャフトプーリーベアリングの選定が不適切なため、高速走行時にシャフトが傾き、プーリーベアリングの密閉性が低くなることがある。そのため、プーリー内のグリースが漏れ、潤滑不良でベアリングが異常摩耗して、ベアリングが焼き付き、最悪の場合、ファンがラジエータに干渉して冷却水が漏れ、走行不能になるおそれがある。

全車両、対策品のベアリングを組込んだファンシャフトプーリーブラケット一式（ブラケット、プーリー等）に交換する。また、ファンベルト、ファン、ラジエータを点検し、本不具合による損傷が認められた部品は新品と交換する。
