改善箇所説明図②

通称名 YT463、YT470

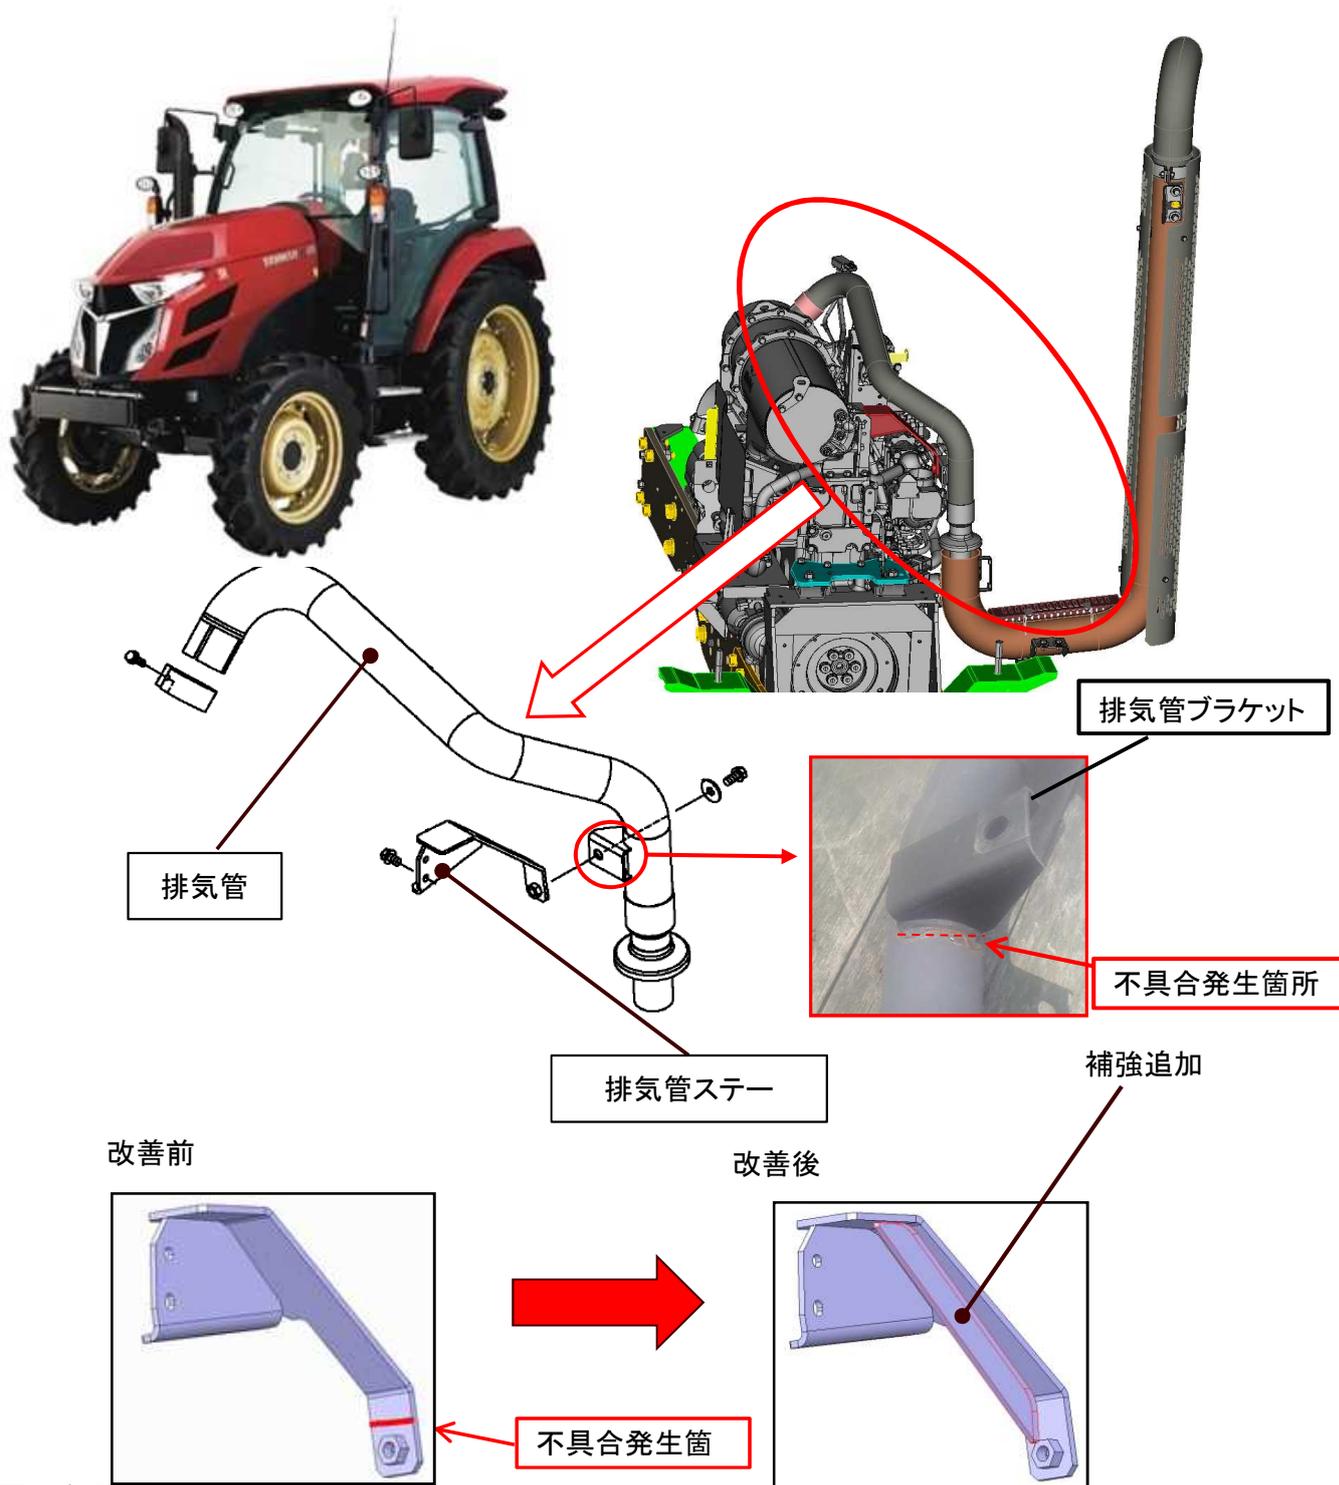
不具合発生箇所

排気管をエンジンに固定する排気管ステーの取付穴が排気管ブラケット取付穴と合わない状態で無理に組み付けたものがある。そのため、エンジンの振動で排気管が振れてステー取付部および、排気管ブラケット取付部が過大な応力を受けて損傷し、最悪の場合、排気管に亀裂が生じて排気ガスが漏れるおそれがある。

全車両、排気管ステーを対策品に交換する。なお、排気管を確認し、損傷している場合は、良品に交換する。
