改善箇所説明図

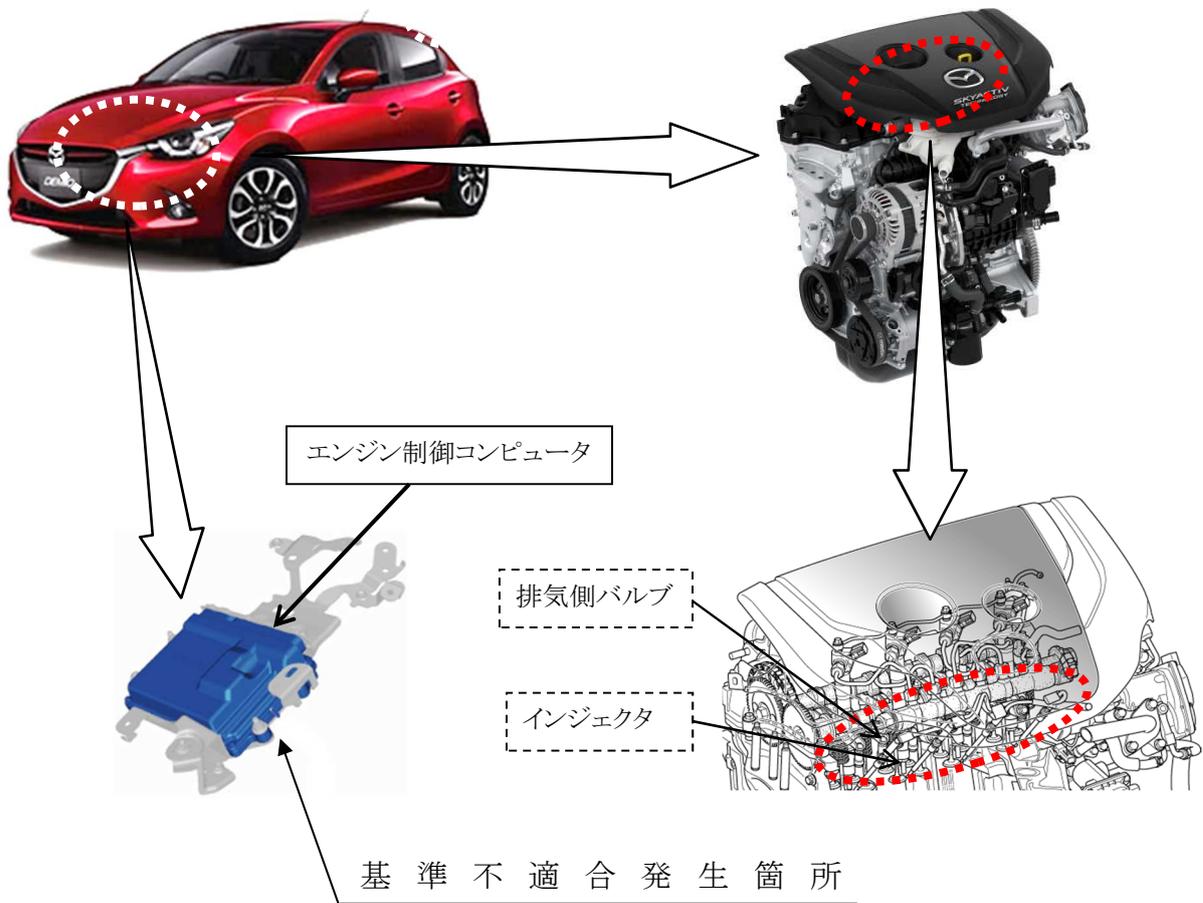
ディーゼルエンジンにおいて、エンジン制御コンピュータの吸入空気量制御が不適切なため、気筒内の燃料濃度が部分的に濃くなり、燃焼時に多く煤が発生することがある。そのため、排気バルブが開いた際に煤が排気側バルブガイド周辺に入り堆積して、バルブが動きにくくなり、圧縮不良による加速不良や車体振動が発生し、最悪の場合、走行中にエンジンが停止するおそれがある。

全車両、制御プログラムを対策プログラムに修正する。また、インジェクタおよび排気側のバルブ周辺に堆積した煤を清掃する。

注) は、対策プログラムに修正する部品を示す。

は、清掃する部品を示す。
