千葉県内モノレール事故調査報告書(概要)

事故の概要

社会資本整備審議会 昇降機等事故調査部会

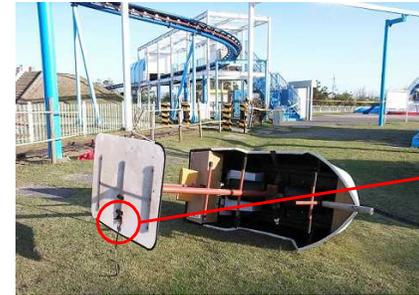
写真1 落下した客席部分

- 発生日時：平成27年5月2日(土) 15時10分ごろ
- 発生場所：千葉県山武市蓮沼 千葉県立蓮沼海浜公園 こどものひろば「スカイパイレーツ」
- 事故概要：懸垂式の電動モノレール(2名乗車)の客席部分が、スタート地点から約68mを走行した第2カーブの手前で、客席部分の一部を構成する支持部材の破断により、地上約4mの高さから地上面に落下した。
(重傷1名(肋骨骨折、頭部外傷))

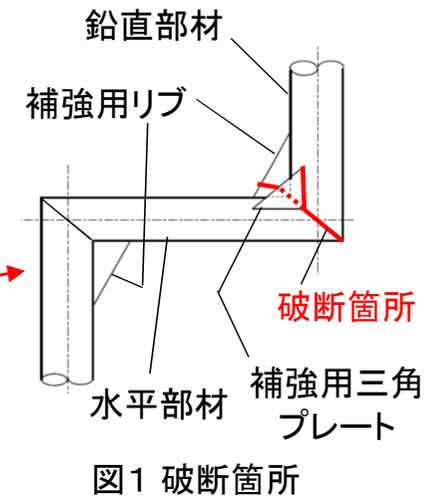
図1 破断箇所

- 鉛直部材と水平部材の接合は、それぞれ45度に切断した断面同士を溶接し、また、補強用リブを両方の部材表面に溶接する構造であった。
- 両部材の切断面の観察から、事故発生時には溶接部の耐力は失われていた。
- 補強用リブの破断面には、疲労破面と延性破面の各領域が見られた。
- また、事故の約2週間前に溶接接合部分の亀裂を補修(次項参照)した際に溶接接合された溶接棒及び補強用三角プレートがあるが、いずれも剥離していた。

○客席支持部材が破断したのは、製作時の溶接不良又は経年劣化により、溶接部分の耐力が失われ、補強用リブだけでは客席部分の自重と積載荷重を支持する耐力が不足していたためと推定される。

○さらに、客席支持部材の許容応力度は、溶接が適切に行われていたとしても、建築基準法令に定める強度を有しておらず、設計が不適切であったと推定される。

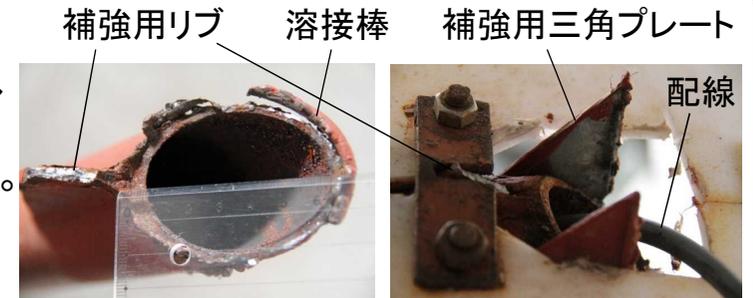
写真2 破断の状況

(a) 鉛直部材側

(b) 水平部材側

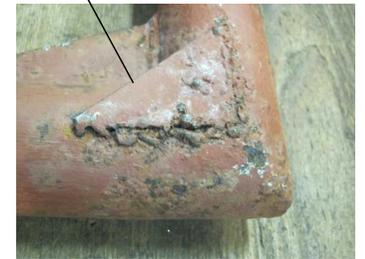
写真3 補修時の溶接の状況

○当該職員から安全性確認の依頼を受けたR&Rの社員は、当該亀裂の箇所に溶接棒を溶接する補修を行ったほか、全車両に対して、補強のために補強用三角プレートを溶接した。

○これらの溶接は、部材内部を通過する駆動装置の配線を損傷させないように、電圧を下げ、水で冷却しながら、工場ではなく、現場で行われた。

○事故発生日の約2週間前に当該箇所の亀裂が発見され、補修作業が行われていたにもかかわらず、客席支持部材が破断したのは、作業環境が整った工場でなく、現場で作業が行われ、溶接方法が適切でなく、当該補修が技術的に不適切なものであったためと認められる。

国土交通省は、遊戯施設の所有者等に対し、遊戯施設の維持保全計画書等において、実施項目ごとの責任者が明確になっているかの再確認及び不具合発生時の補修内容を適切に指示・確認することなど、安全管理の徹底を指導すること。
