千葉県内モノレール事故調査報告書

平成28年9月

社会資本整備審議会

発生日時：平成27年5月2日（土） 15時10分ごろ

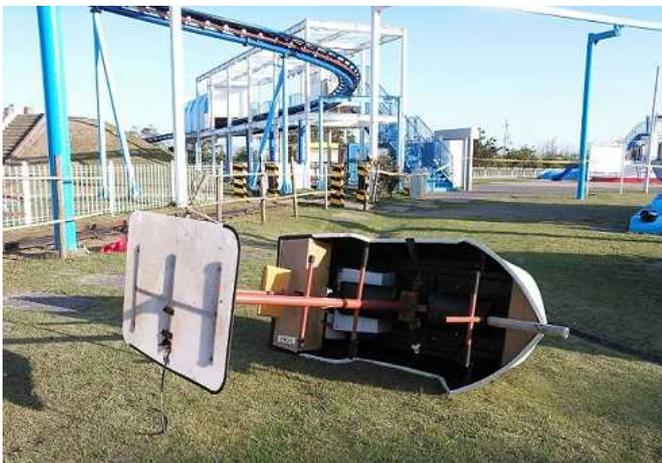
写真3 落下した客席部分

事故概要：懸垂式の電動モノレール（2名乗車）の客席部分が、スタート地点から約6.8mを走行した第2カーブの手前で、客席部分の一部を構成する支持部材の破断により、地上約4mの高さから地上面に落下した。

(2) スタート地点から約 6.8 m を走行し、第 2 カーブの手前で、客席部分（ゴンドラ）が地上約 4 m の高さから地上面に落下した。(図 1、写真 3)

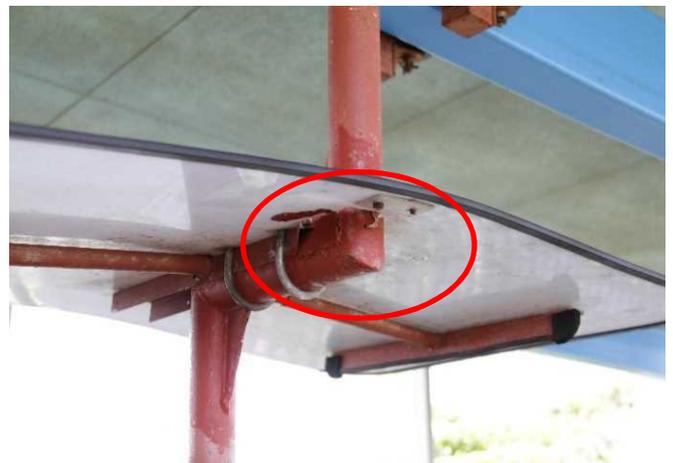
写真4 破断箇所（他の車両）

(3) レール上部に設置された駆動装置に接合されている客席部分の一部である支持部材（以下「客席支持部材」という。）が破断していた。(写真 4、写真 5)

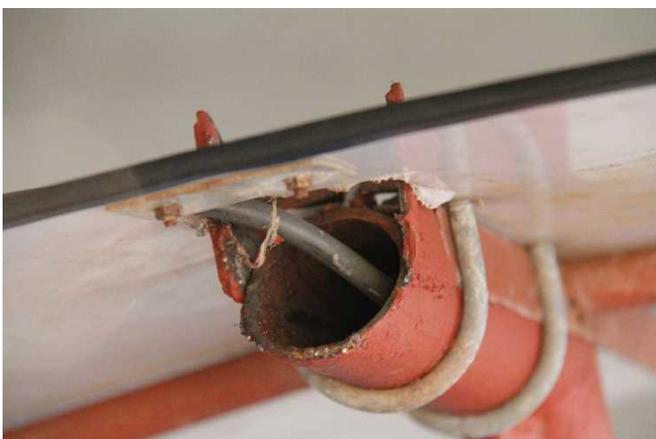
写真5 破断箇所（事故車両）

客席支持部材（駆動装置に接合する鉛直部材と水平部材の接合部）が破断したのは、製作時の溶接不良又は経年劣化により、溶接部分の耐力が失われ、補強用リブだけでは客席部分の自重と積載荷重を支持する耐力が不足していたためと推定される。

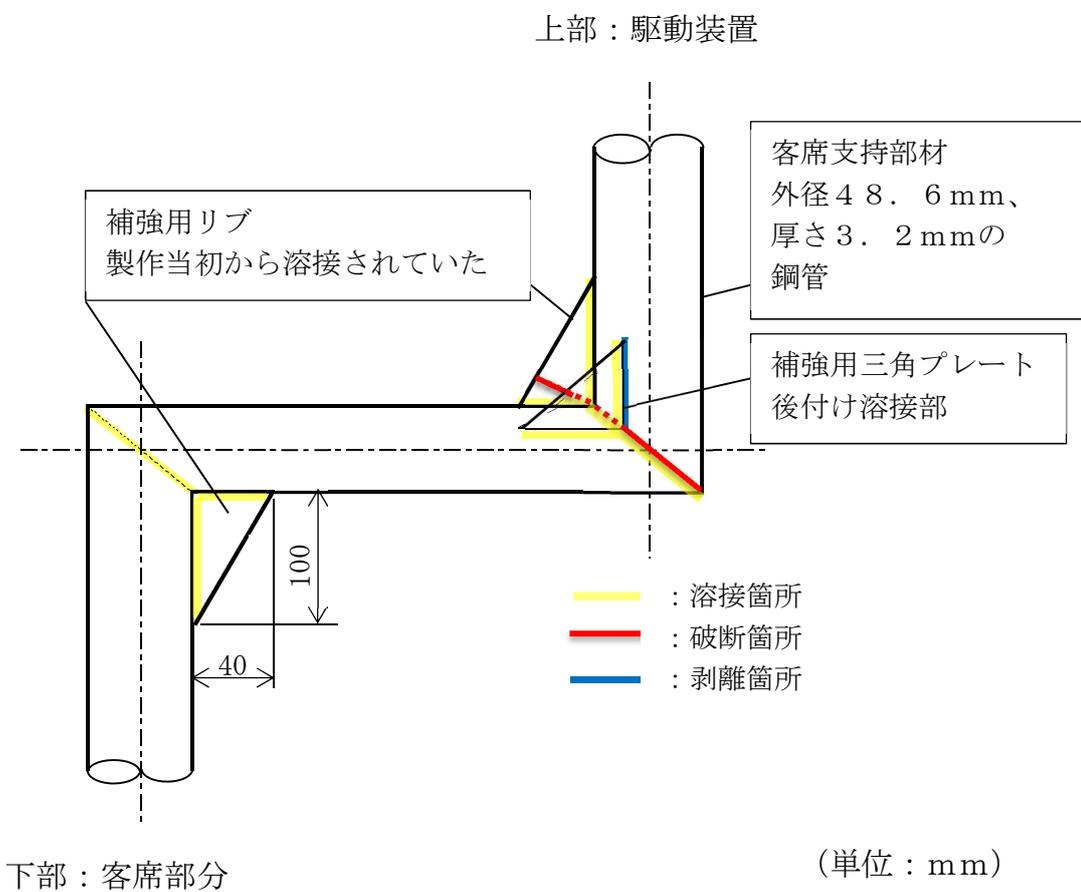
図3 客席支持部材の破断箇所

- (1) 事故車両の客席支持部材は、「駆動装置に接合する鉛直部材」及び「客席部分に接合する鉛直部材」が、客席の上部において「水平部材」を介してクランク状に接合されており、上記の各部材はいずれも外径48.6mm、厚さ3.2mmの鋼管であった。(図2、図3)
- (2) 鉛直部材と水平部材の接合部は、それぞれ45度に切断した断面同士を溶接し、また、三角形の補強用リブ(厚さ6mm)を部材表面に溶接する構造であったが、事故車両の客席支持部材は、「駆動装置に接合する鉛直部材」と「水平部材」の接合部で破断していた。(図3)
- (3) 45度に切断した両部材の断面部には全周にわたり錆が生じており、事故発生時には溶接部の耐力は失われていたと推定される。また、鋼管の内面にもかなりの錆が生じていた。補強用リブは裂けるように破断しており、「駆動装置に接合する鉛直部材」と「水平部材」に後付けで溶接された溶接棒(直径2.6mm)及び補強用三角プレート(厚さ2.3mm)は剥離していた。(写真6)
- (4) 補強用リブの破断面を電子顕微鏡で観察したところ、部材から離れた側に疲労破面の領域、部材に近い側に延性破面の領域が見られた。(写真7)
- (5) 客席部分の上部(水平部材の上部で駆動装置に接合する鉛直部材との接合部)

破断（補強用リブ）
製作当初から設置されていた補強用リブは、溶接箇所ではなく、鋼材が裂けるように破断していた。

なお、駆動装置に接合する鉛直部材と水平部材の断面部に破断が生じた原因については、経年劣化によるものか、製作時の溶接不良によるものかはわからなかった。

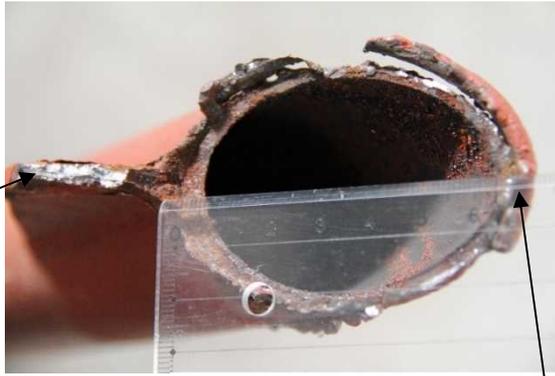
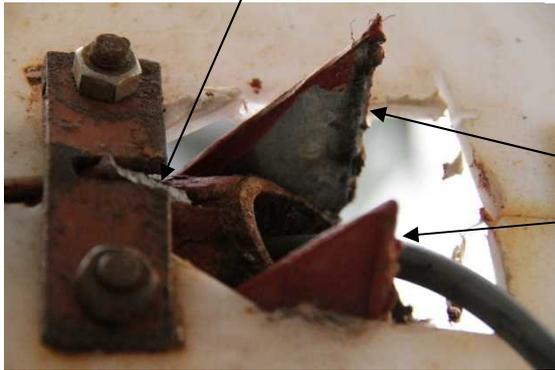
写真6 客席支持部材破断箇所

溶接箇所が剥離（後付溶接部）
事故前の不具合時点で補強用として溶接された部材は、溶接部分で剥離していた。（補強用三角プレート、溶接棒）

一方、2.8.2 で示したとおり、今回の事故で破断した箇所については、事故発生日の約2週間前に亀裂が発見され、補修作業が行われていたが、2.4(3)で示したとおり、45度で切断した両部材の断面部には全周にわたり錆が生じ、また、後付けで溶接された溶接棒及び補強用三角プレートについては、客席支持部材の鋼管内部を通っている駆動装置の電気配線を損傷させないように、電圧を下げ、水で冷却しながらアーク溶接を行うなどの施工状況から溶接不良が生じ、補強の効果はほとんどなかったものと考えられる。

このため、事故発生時においては、鉛直部材と水平部材は主に補強用リブで接合していたものと推定される。

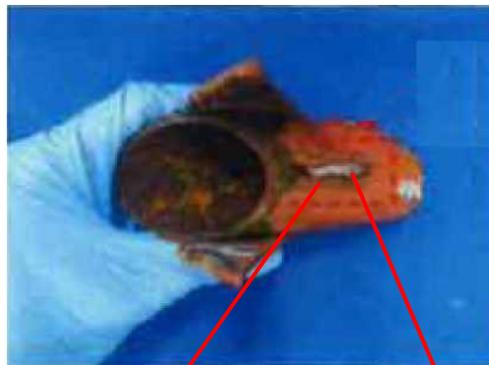
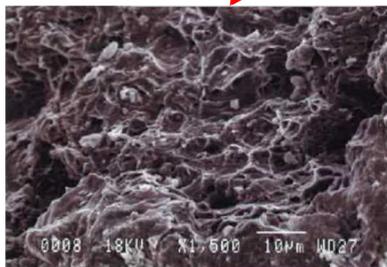
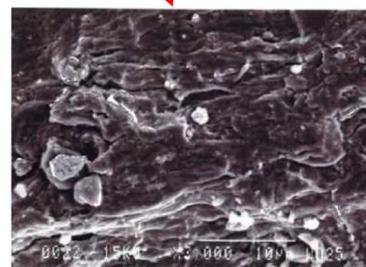
写真7 補強用リブ破断部の電子顕微鏡写真

延性破面

疲労破面

2.9.1 で示したとおり、補強用リブだけでは客席部分の自重と積載荷重を支持する耐力が不十分であったところ、走行中の振動やカーブ部での遠心力を受けたことにより疲労破壊が進行し、最終的に補強用リブも破断に至り、客席部分が落下したものと推定される。

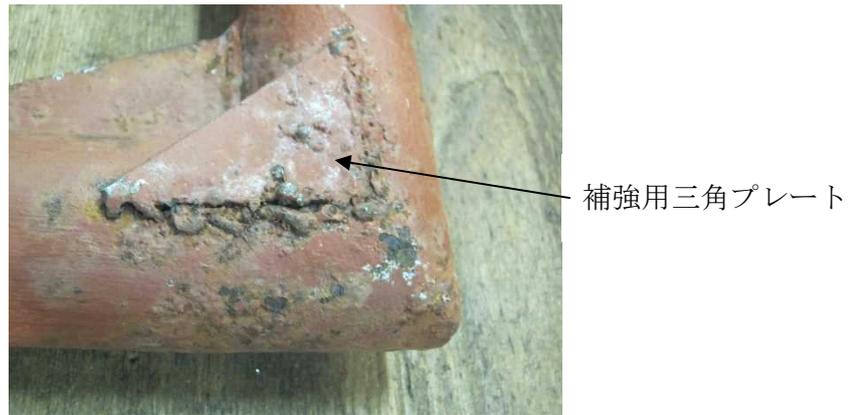
写真9 補強用三角プレートの溶接（事故機とは別の車両）

アールアンドアールの社員は、亀裂が生じていた車両の当該亀裂箇所に直径2.6mmの溶接棒を溶接する補修を行ったほか、全車両について、鉛直部材と水平部材の接合部の両側に、補強用三角プレート(厚さ2.3mmの鋼板)を溶接した。この際、溶接部分の検査等は行わなかった。(写真9)

当該溶接は、アーク溶接作業(アーク溶接等の業務に係る労働安全衛生法に基づく特別教育を修了した者)である上記社員が行ったが、客席支持部材の鋼管内部を通っている駆動装置の電気配線を損傷させないように、電圧を下げ、水で冷却しながらアーク溶接を行ったとのことである。

千葉レクによるアールアンドアール社員からの聞き取りによれば、本来、鋼管内部の電気配線を外して工場等に持ち込み、損傷部位の検査を行った上で、補修作業がなされるべきところ、現場において上記のような作業が行われたとのことである。

事故発生日の約2週間前に当該箇所の亀裂が発見され、補修作業が行われていたにもかかわらず、客席支持部材が破断したのは、作業環境が整った工場でなく、現場で作業が行われ、溶接方法が適切でなく、当該補修が技術的に不適切なものであったためと認められる。

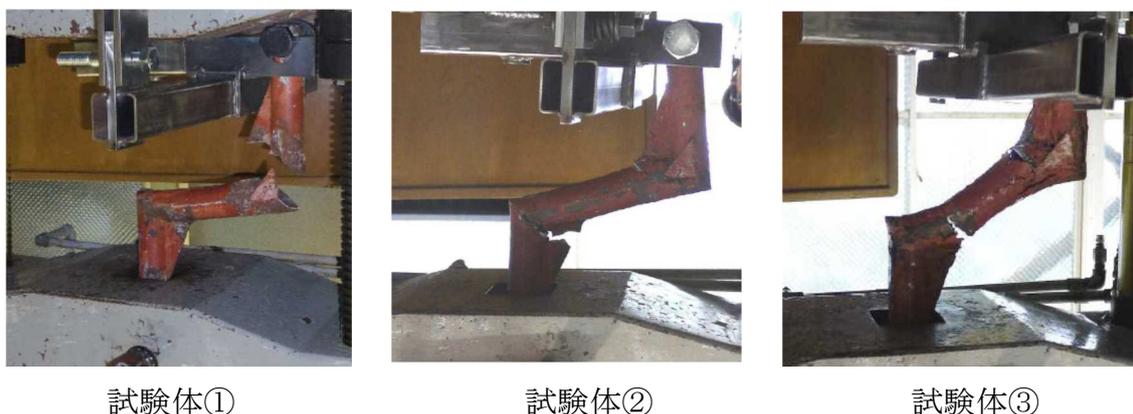
写真10 客席支持部材の構造強度試験

千葉レクが第三者の試験機関に依頼し、事故車両ではない他の車両の客席支持部材（3試験体）を用いて、その構造強度試験を行ったところ、鉛直方向に同程度の荷重が加わった時点で、鉛直部材と水平部材の溶接部が破断した後、次の各部が破断した。

- 試験体① 補強用リブが破断
- 試験体② 他の溶接部が全て破断
- 試験体③ 水平部材が破断

このように試験体①のように事故機と同様の破断部位を示すものと、試験体②又は試験体③のように他の場合があったが、いずれも鉛直部材と水平部材の溶接部から破断が始まっている。(写真10)

また、2.9.2 で示したとおり、車両により最終的な破断部位が異なるが、いずれも鉛直部材と水平部材の溶接部から破断が始まっている。
