改善箇所説明図

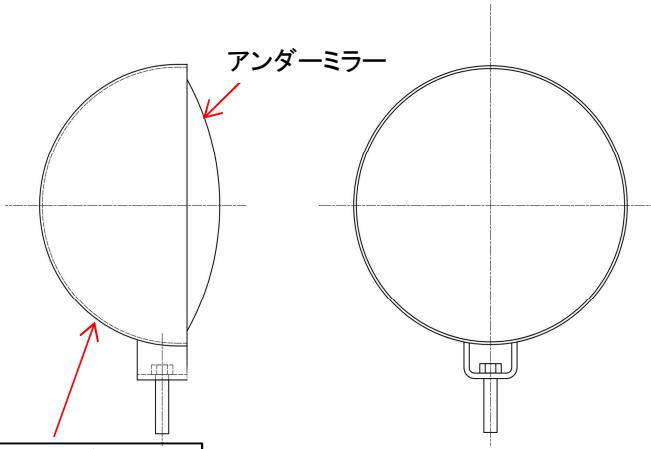
【改善前】	【改善後】
<p>ミラーブラケットの強度が不足</p>

車両運搬車の車両積込み作業用アンダーミラーにおいて、ミラーブラケットの形状が不適切なため、走行時の振動等により溶接部に亀裂が生じることがある。そのため、そのままの状態で使用を続けると、亀裂が進行し、最悪の場合、走行中に当該ミラーが脱落して他の交通を妨げるおそれがある。
