改善箇所説明図

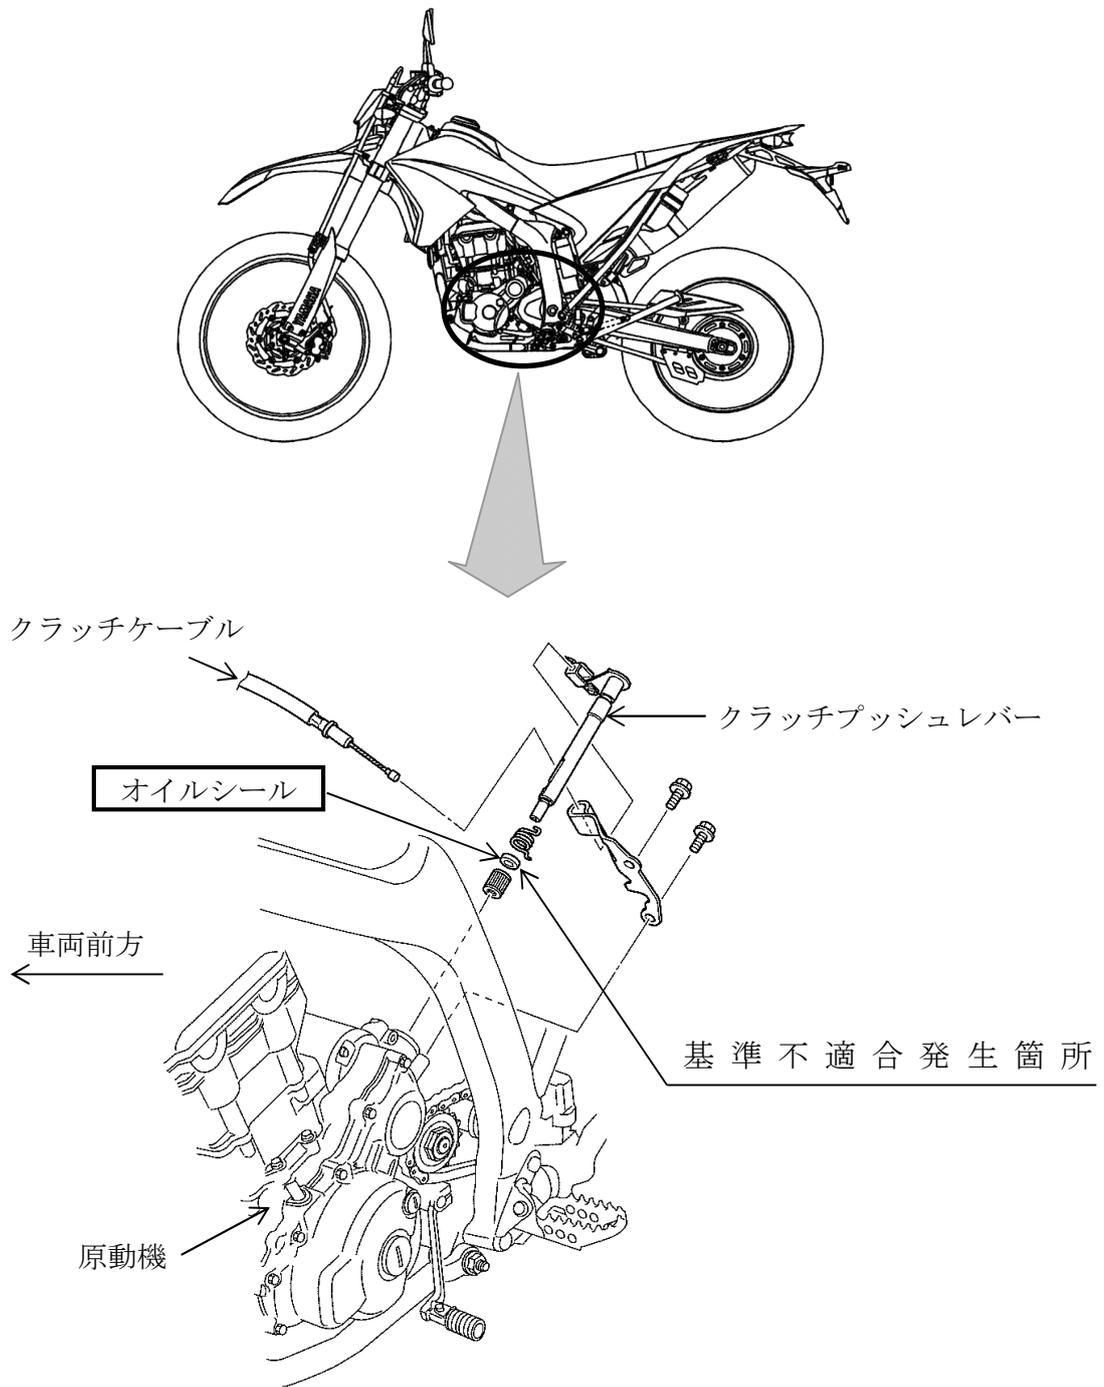
動力伝達装置において、クラッチプッシュレバーのオイルシールの製造が不適切なため、当該オイルシールに微細な亀裂が生じているものがある。そのため、そのまま使用を続けると、走行中にエンジン内の油圧で亀裂が進行してエンジンオイルが漏れ、最悪の場合、漏れたオイルが後輪タイヤに付着し、転倒するおそれがある。

改善の内容：全車両、クラッチプッシュレバーのオイルシールを良品と交換する。
