# 改善箇所説明図①

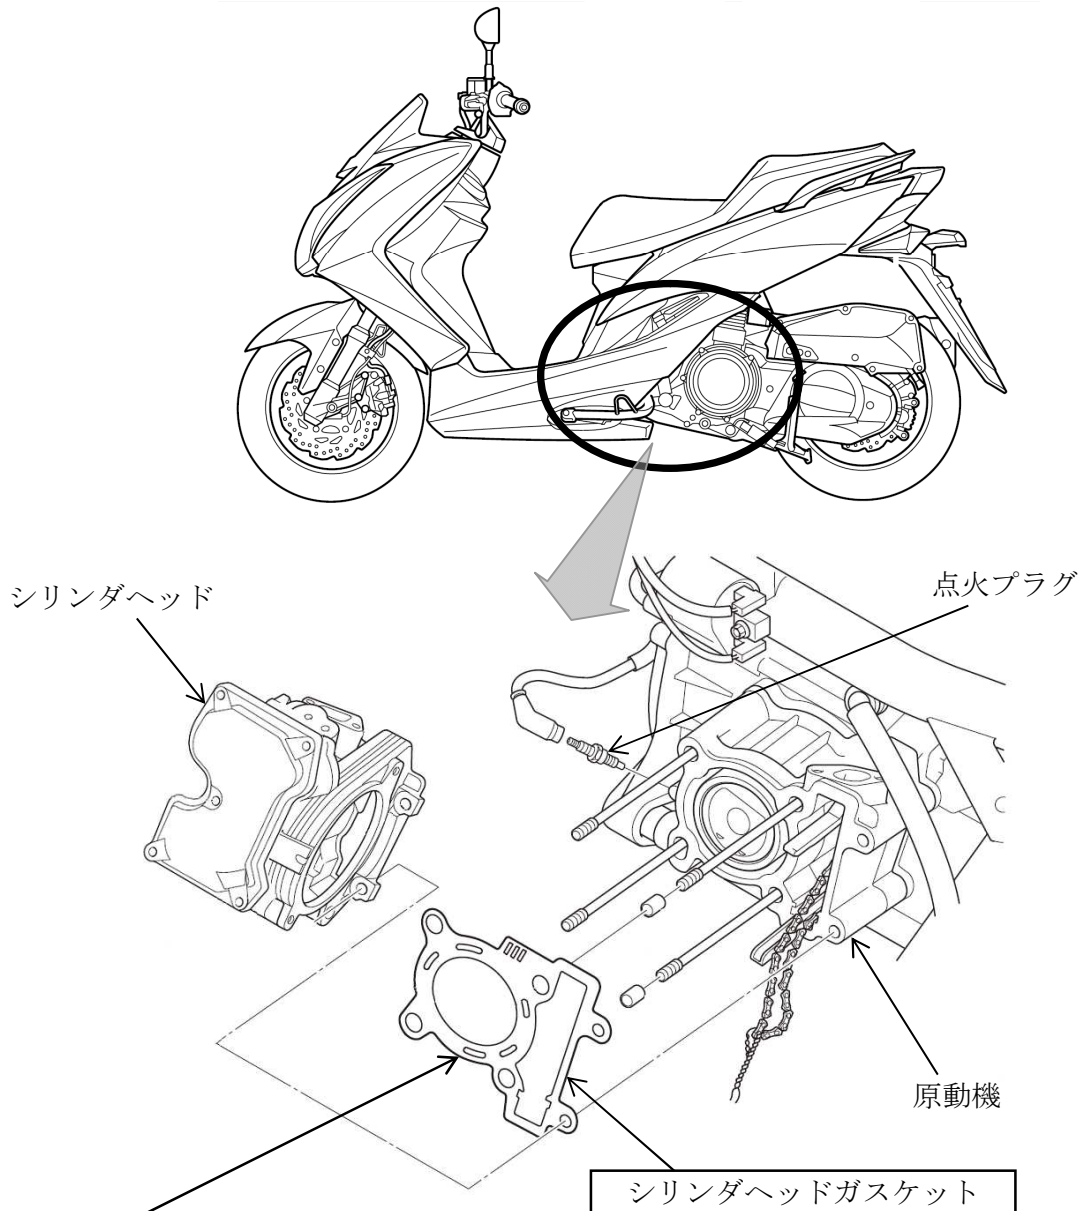
## 基準不適合発生箇所

原動機において、シリンダヘッドの締付けが不適切なため、シリンダヘッドガスケットの気密性が低いものがある。そのため、高速走行等の高負荷時にシリンダヘッドガスケットの気密性が損なわれ、冷却水が燃焼室内に侵入して点火プラグが濡れ、最悪の場合、アイドリング時にエンストしたり、始動できなくなるおそれがある。

改善の内容：全車両、シリンダヘッドガスケットを新品と交換し、シリンダヘッドを適切に締付ける。

識別：メインスタンド左側の車体取り付け部付近に白ペイントを塗布する。
