改善箇所説明図

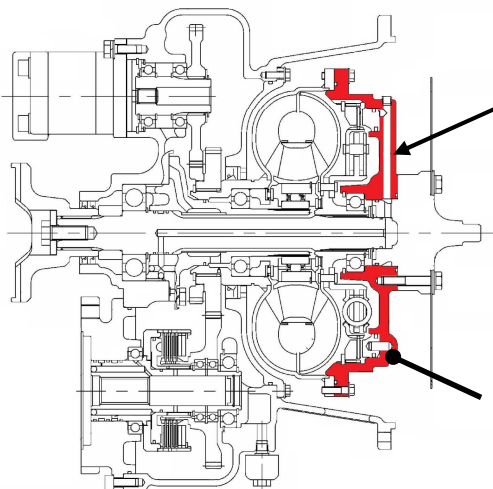
フロントカバー

基準不適合箇所

ホイール・クレーンの動力伝達装置において、トルクコンバータのフロントカバーの製造が不適切なため、当該カバーの強度が不足しているものがある。そのため、走行時の油圧により亀裂が生じ、そのままの状態で使用を続けると、亀裂が進展してトルクコンバータオイルが漏れて警告灯が点灯し、最悪の場合、走行不能となるおそれがある。

全車両、トルクコンバータを良品に交換する。
