## 改善箇所説明図

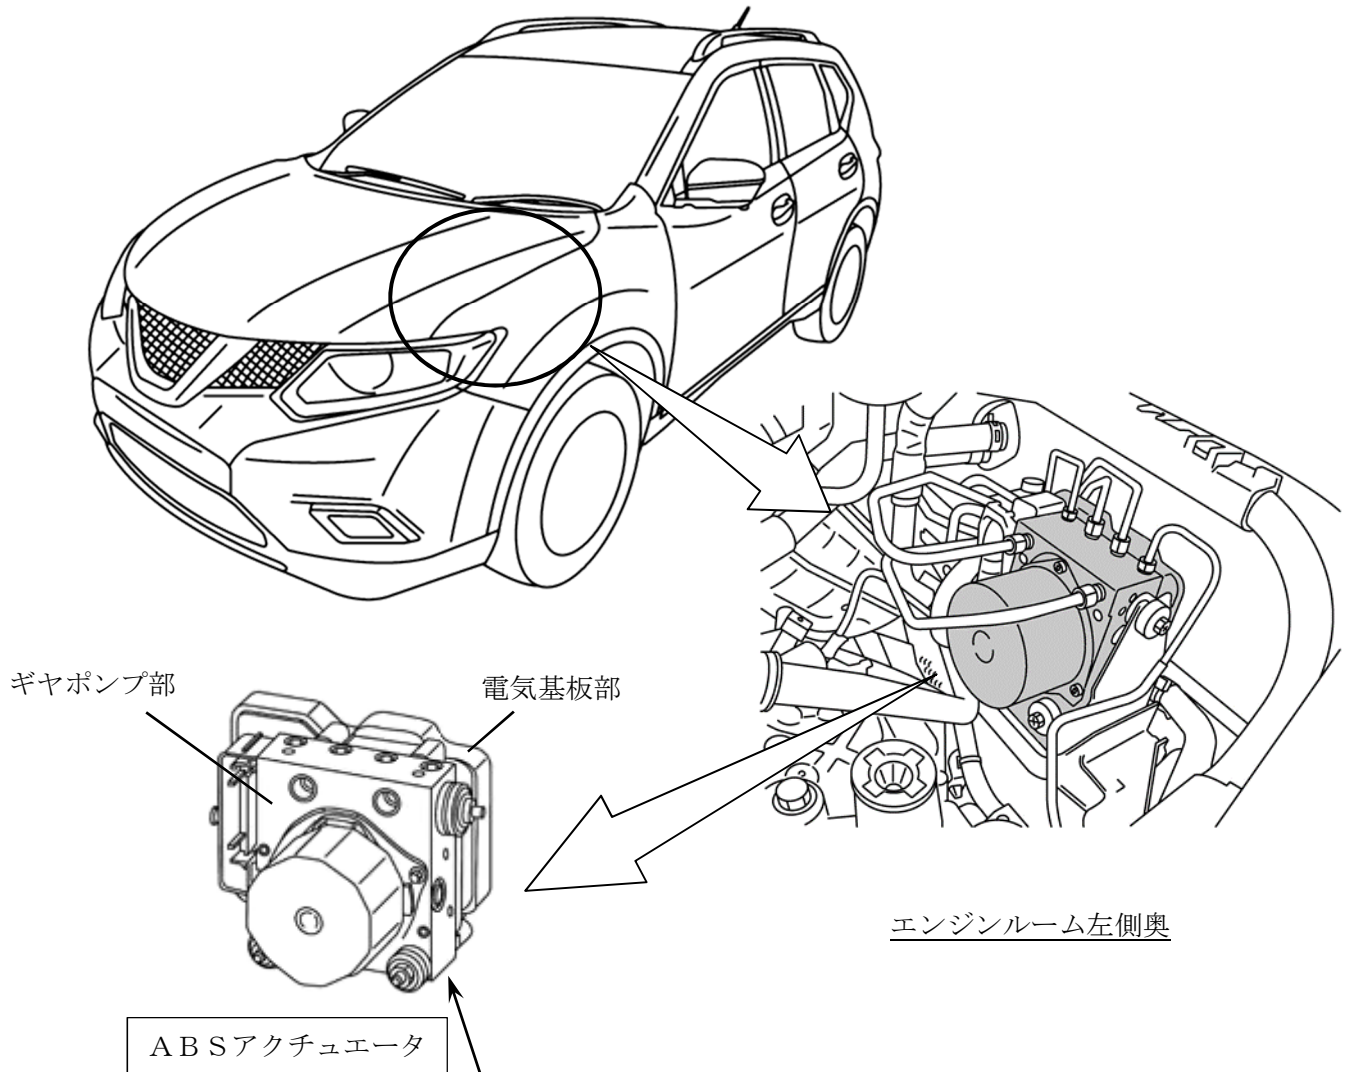
ABSアクチュエータにおいて、ギヤポンプ内部のオイルシール成形時の温度管理が不適切なため、オイルシールの硬度が低くなっているものがある。そのため、オイルシールにブレーキ液が浸透してシール性能が低下し、そのまま使用を続けると、ブレーキ液がアクチュエータ内部に漏れ、電気基板に浸入すると、システム異常となりABSおよびVDC警告灯が点灯して機能が停止し、最悪の場合、電気回路がショートして火災に至るおそれがある。

全車両、ABSアクチュエータの製造番号を確認し、対象の場合は当該ABSアクチュエータを良品と交換する。(平成29年2月上旬予定)

識別：銀色のシールをモデルナンバープレートの右横に貼り付ける。
