改善箇所説明図

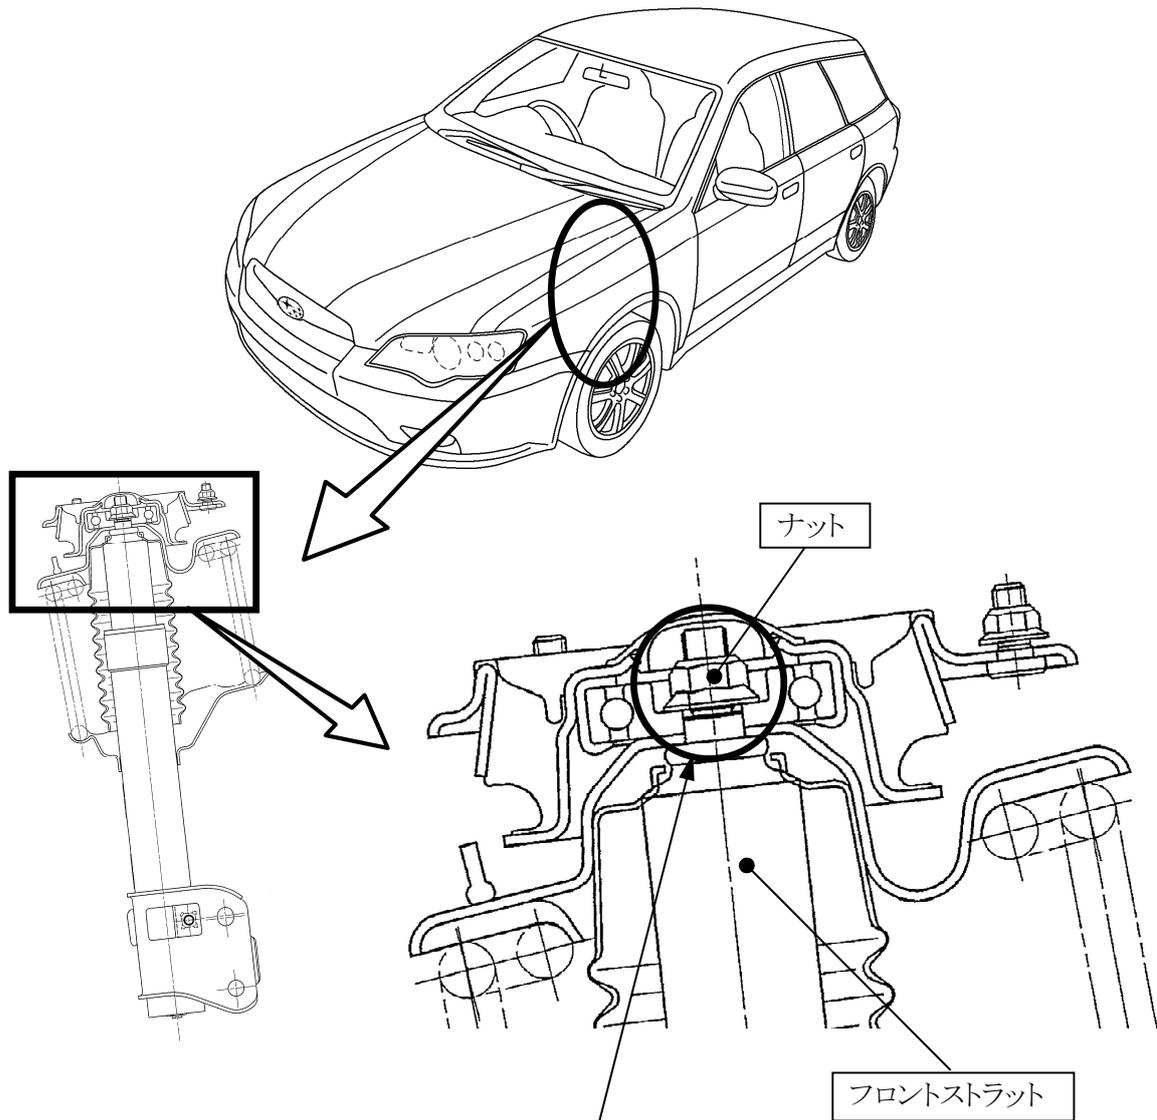
基準不適合発生箇所

フロントストラットにおいて、ストラット上端取付け部の締結緩み評価が不十分なため、縁石乗り上げなどの衝撃で取付けナットが弛むことがある。そのため、そのまま使用を続けると、当該取付け部にガタが生じて損傷し、異音が発生するおそれがある。

全車両、当該部のナットを対策品に交換し、再締付けを行う。また、当該締結部に異常が認められたものは、フロントストラットを新品に交換する。

右ストラットタワー前方に黄色ペイントを塗布する。
